# GAMLA ÄLVSBORG

## STATUSBEDÖMNING AV LÄMNINGAR

## GAMLA ÄLVSBERG STATUSBEDÖMNING AV LÄMNINGAR

Kulturmiljörapport 2025:02

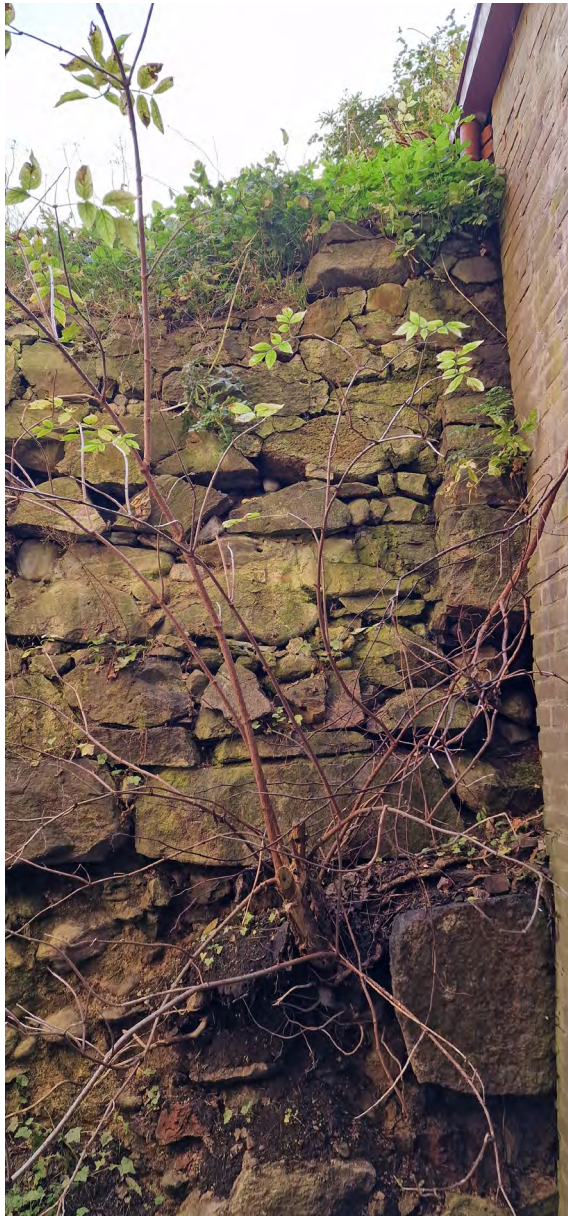
Figur 10. Objekt 1 samt utbyggnaden från porterbryggeriet/hotellet. Utbyggnaden verkar vara anpassad för att stötta och hålla emot muren. Mot sydväst.

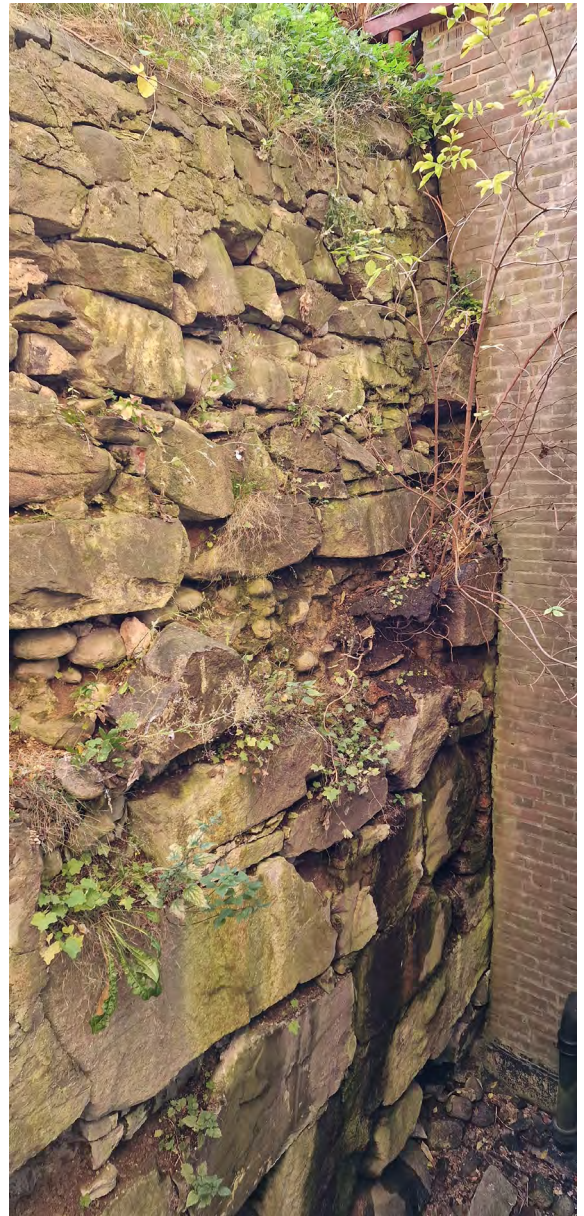
Figur 11. Objekt 1 gråstensmur som har varit restaurerad med cementbruk. Med tiden har bruket vitrat och spolats bort. I murens övre del finns spruckna rester av bruket kvar. Mot sydsydöst.

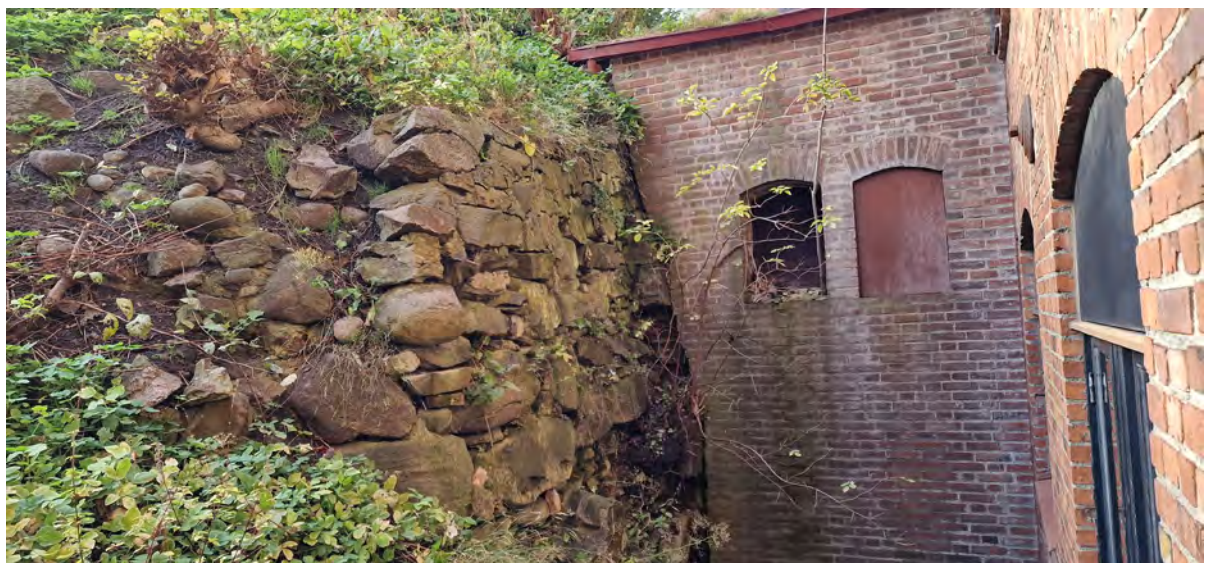
Figur 12. Till vänster om objekt 1 ses stenar som med högsta sannolikhet är rester av murens kärndel. Mot västsydväst.

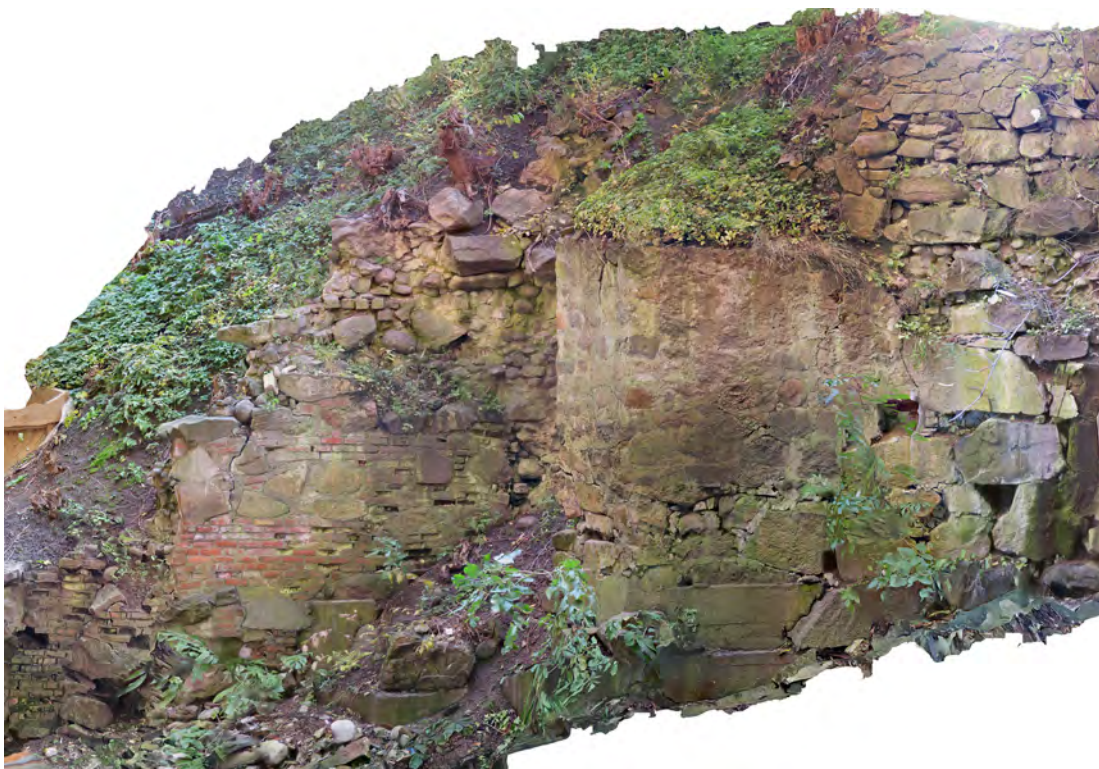
Figur 13. Foto hämtat ur 3D-model. Föreställer objekt 1 och 2 mot S. Till höger i bild syns den restaurerade östra delen av objekt 1. I botten tycks muren vara ingjuten i betong. I ytan av betongen syns rester efter formbyggnadsträ. Gjutningen tycks var gjord i tre separata nivåer ovanpå varandra. I vänstra halvan av bilden återges Objekt 2, tegel- och stenmur. Murens släta del, centralt i bilden, är restaurerad och består av två modernare tegelvarianter blandat med mellanstora stenar. Över denna del syns ett parti innehållande naturstenar blandat med äldre medeltida stortegel. Mellan stenar och tegel tycks det finnas rester av kalkbruk. I det här partiet har det skett jordras. Mot sydost.

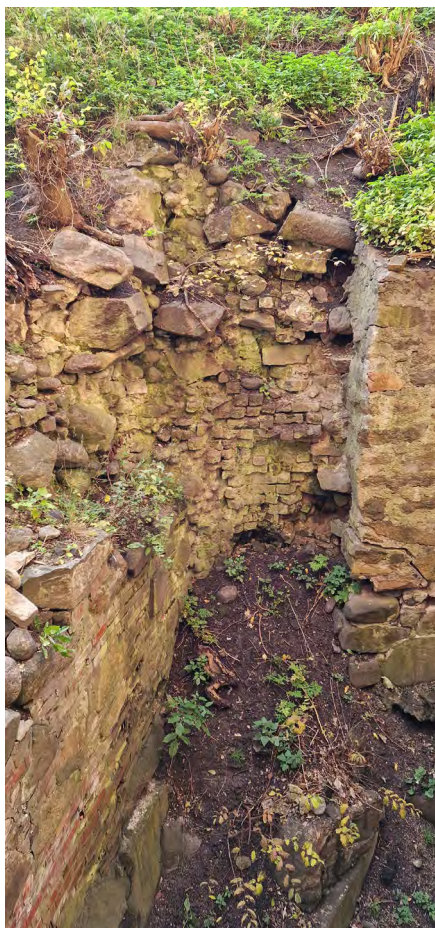
Figur 14. Fotot visar en tegelbyggd konstruktion av Objekt 2, som Herman Norgren på 1930-talet tolkar som en spis. Han anger även att det ska finnas valvresten något högre upp i slutningen. Några sådana lämningar har inte varit möjligt att bekräfta. Möjligen har dessa eroderat bort alternativt ligger de dolda i slänten. Mot sydväst.

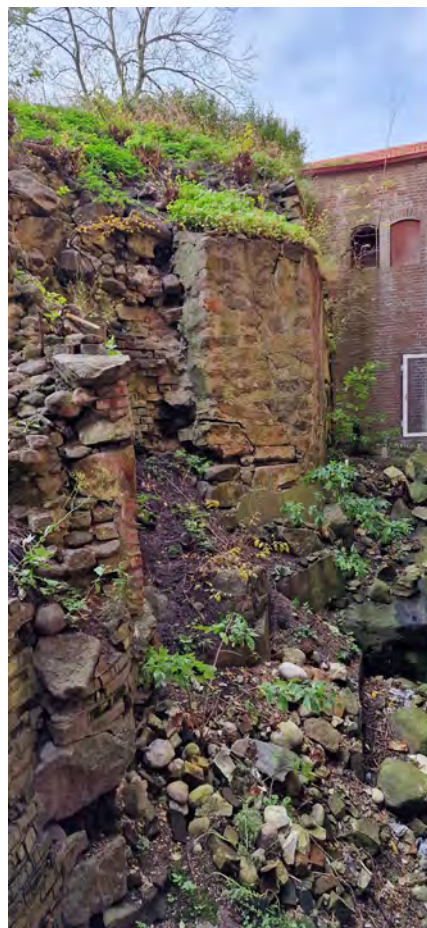
Figur 15. Fotot visar samma del av Objekt 2 ur något annan vinkel. I bildens övre del kan den restaurerade östra delen av Objekt 1 ses. Den vertikala terrassmuren tycks vara uppbyggd utan på den äldre konstruktionen av stortegel. Stora skador har uppkommit till följd av vattenerosion och sannolikt av frostsprängning. Till vänster i bild kan det ses hur den restaurerade tegelmuren ligger utanpå den äldre. Mot sydväst.

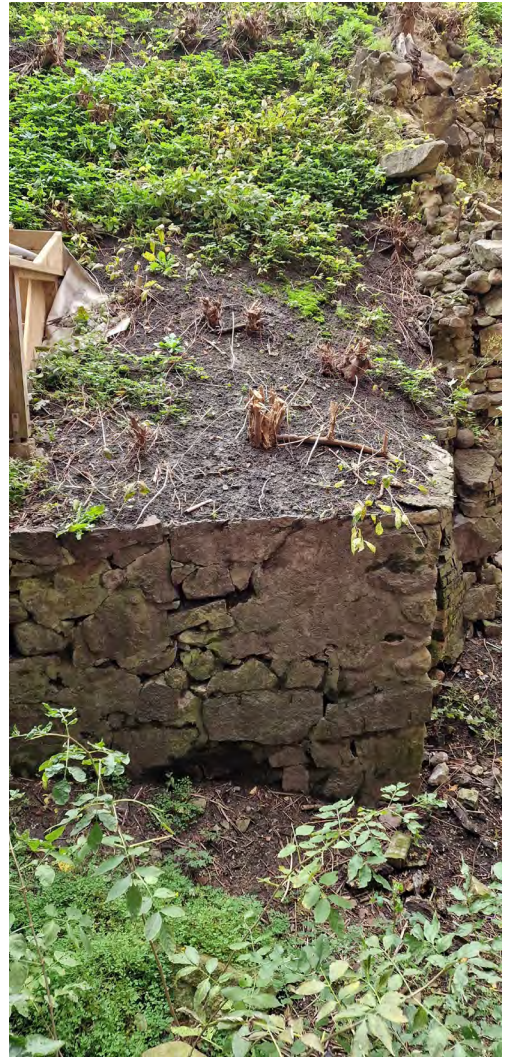
Figur 17. Objekt 3 Restaurerad mur eller möjligen sentida terrassmur som likt Objekt 1 innesluter de äldre murkonstruktionerna. Mot sydväst. Möjligen har dessa eroderat bort alternativt ligger de dolda i slänten. Mot sydväst.

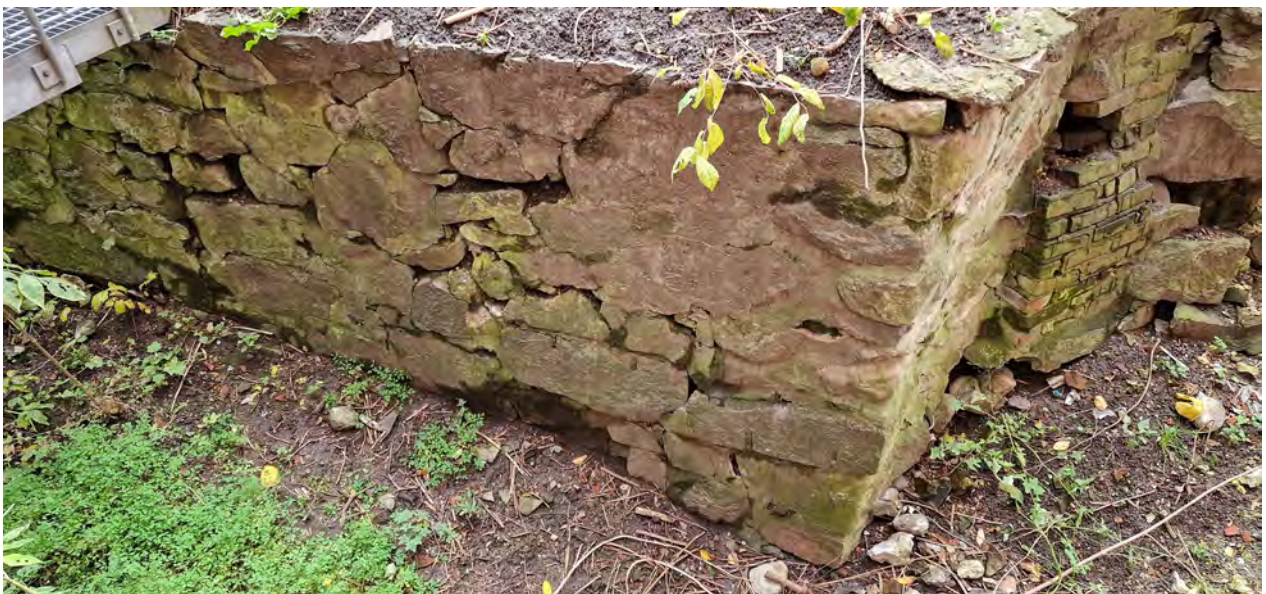
Figur 18. Terrasmuren förefaller stabil men flera stenar har lossnat och bruket släpper ur fogarna. Mot sydväst.

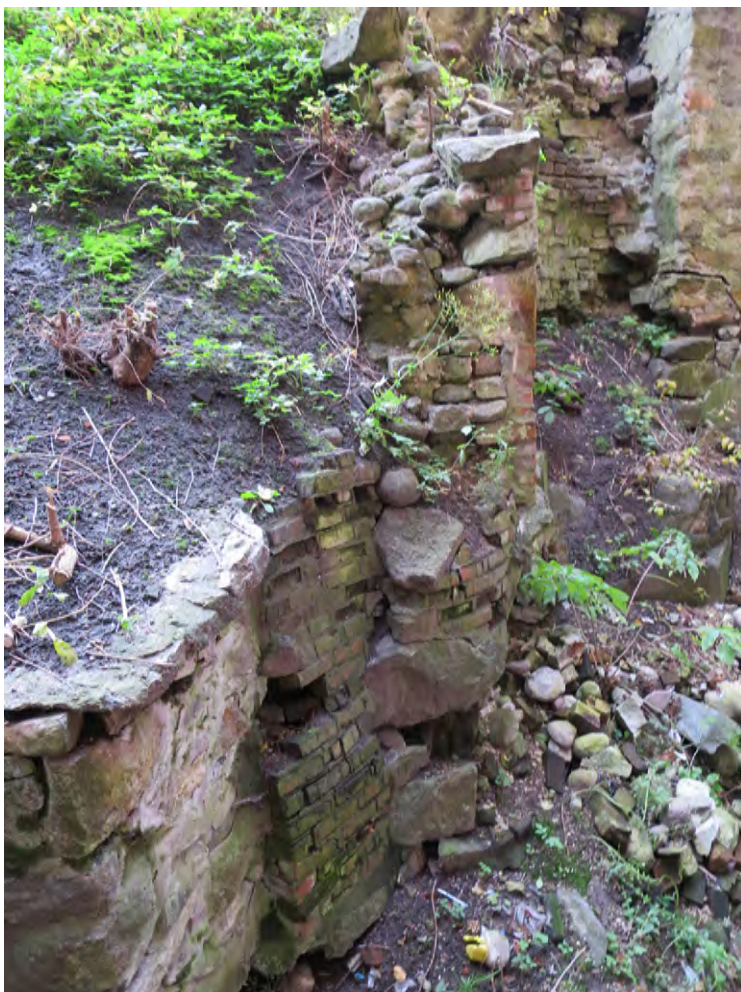
Figur 19. Objekt 3 som visar ett område där restaurering med modernt tegel stöter emot terrassmuren. Mot sydväst.

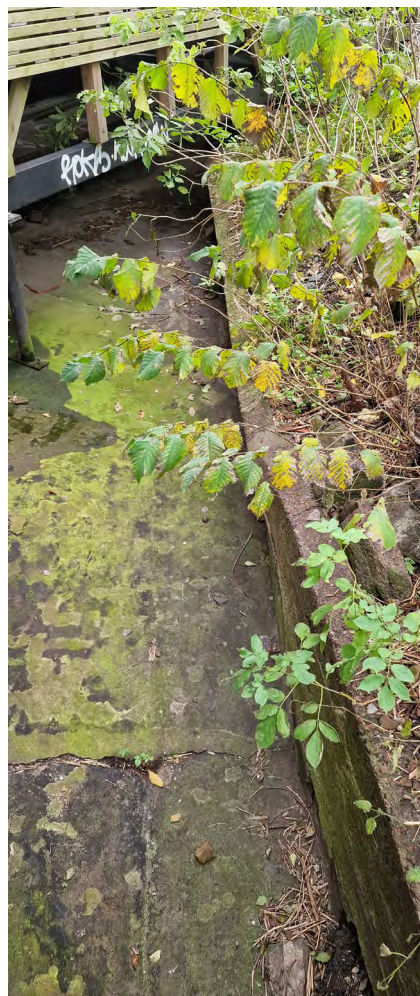
Det bakomliggande jordtrycket kan tydligt ses vid Objekt 4 där betongmuren har spräckts och delar av den lutar ut över passagen mellan betongsargen och byggnaden i öster (Figur 20 och 21). Betongsargen är sannolikt gjuten för att inkapsla äldre lämningar och hålla emot för överliggande jordtryck.

Figur 21. Objekt 4 sedd snett ovanifrån. Jordtrycket från de överliggande massorna trycker ut betongsargen. Mot syd.

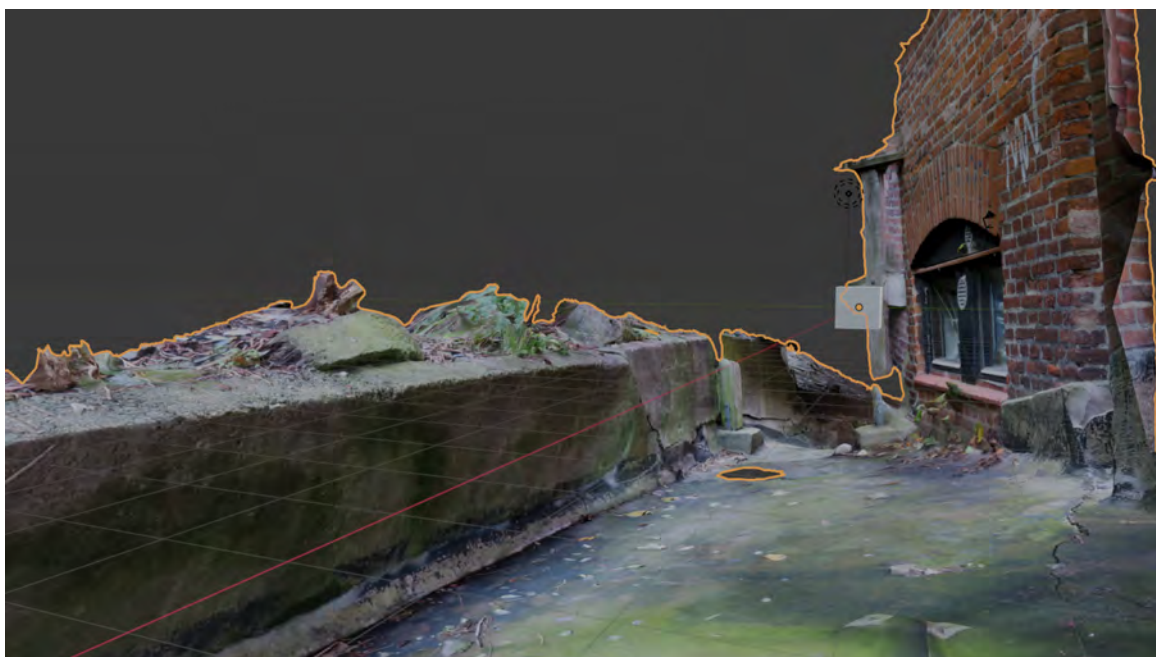
Figur 20. Objekt 4 består av en sprucken betongsarg i områdets nordöstra del. Betongsargen ligger i en trång passage mellan slottskullens slänt i väst och hotellbyggnaden i öst. Fotot är hämtat ur en 3D-modell av området. Mot nordväst.

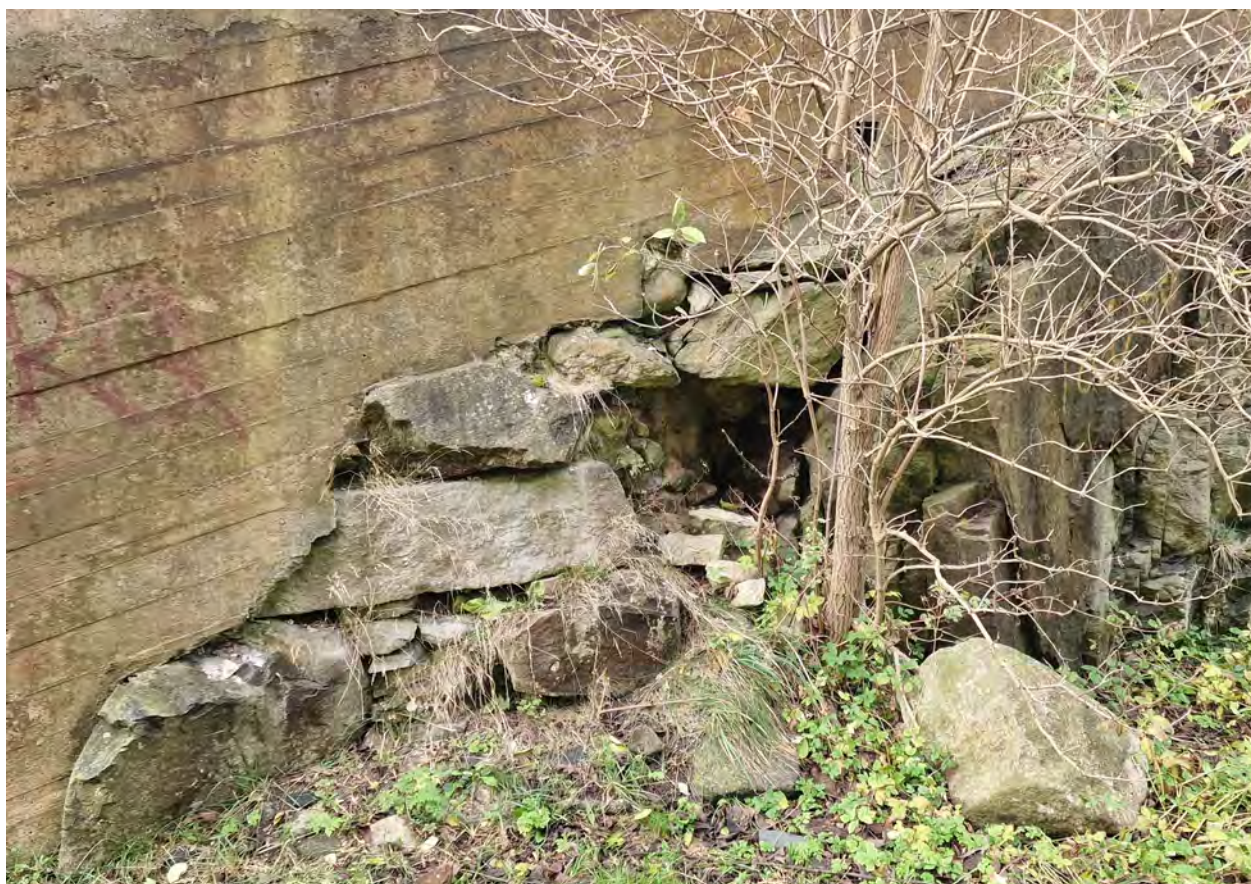
| Objekt | Typ | Kommentar | Risikfaktorer | Åtgärdsförslag |
|---|---|---|---|---|
| 6 | Stenmur | Möjliga rester av befästningsmur under och bakom betongsarg. Murresten utgör kvarlämnade delar av befästningsmuren som togs bort i samband med utbyggnaden av Porterbryggeriets mälteri. I murresten syns kalkbruk.<br><br>Lämningar möjligen ingjutna bakom | Risk att fler stenar kommer att falla ur muren på grund av frostsprängning och urspolning. En sten har fallit ur muren. Kvarvarande block verkar dock för tillfället någorlunda stabila. | Konservera rasbenägna murytor |

Figur 27. Objekt 6, rest av stenmur. Den utgör kvarlämnade delar av befästningsmuren som togs bort i samband med utbyggnaden av Porterbryggeriets mälteri. Mot västnordväst.

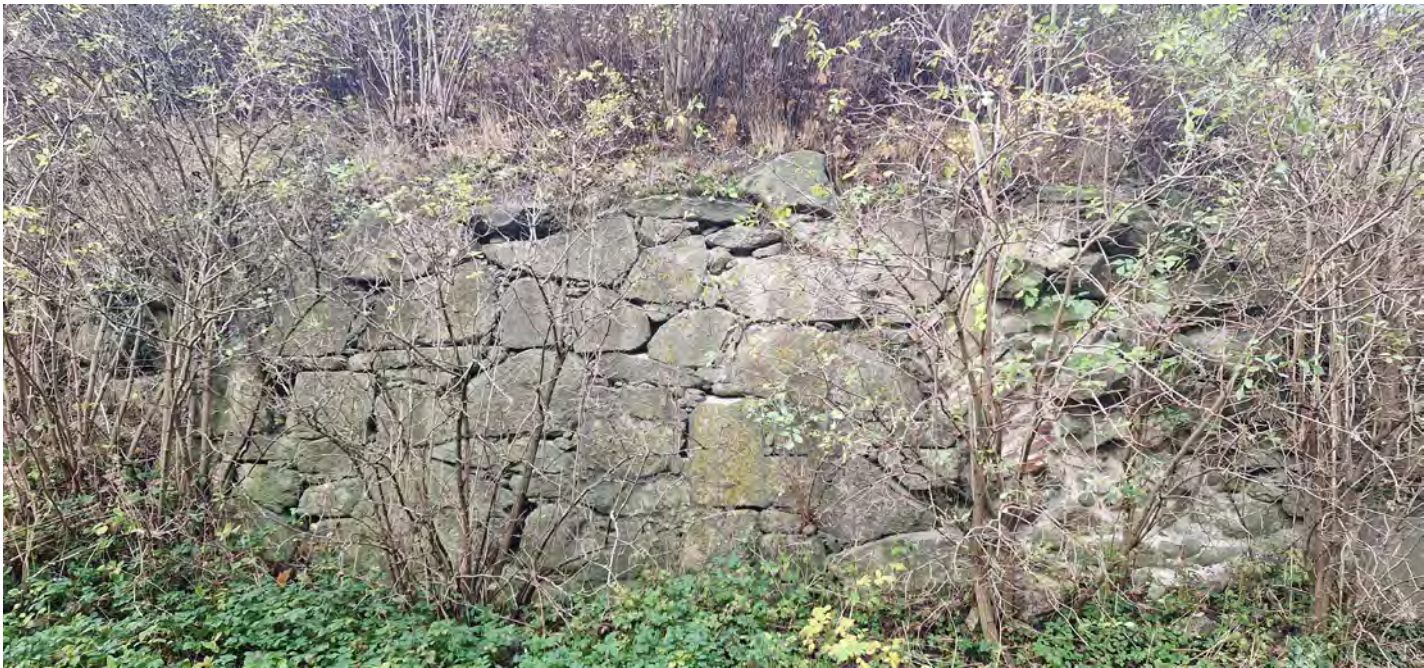
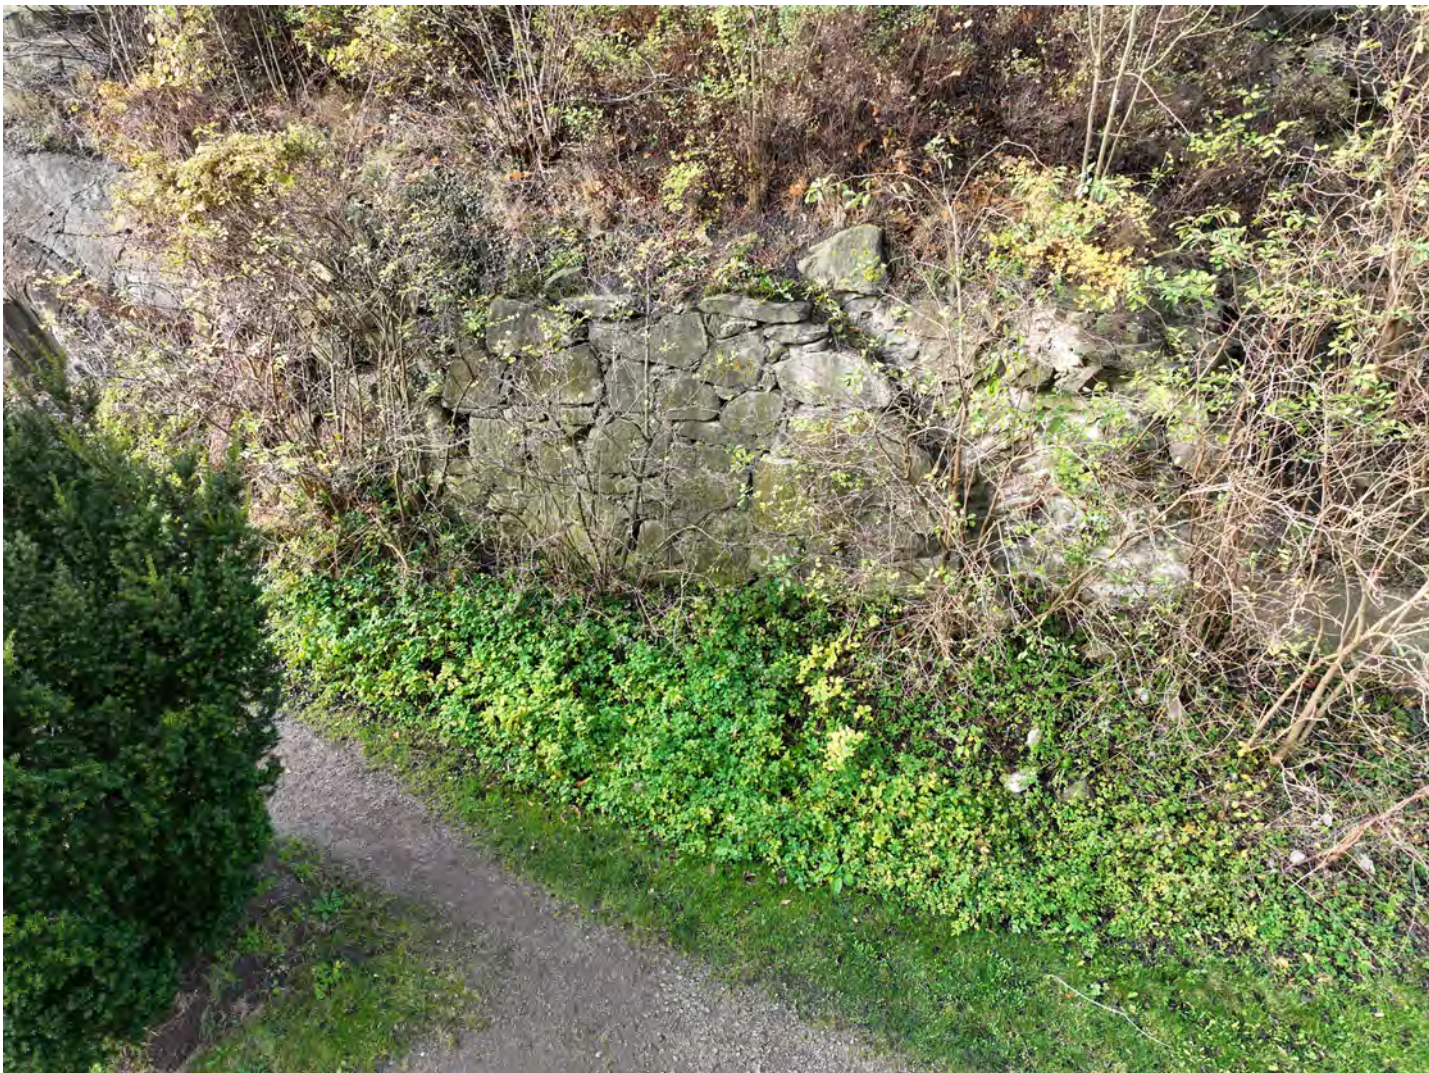
| Objekt | Typ | Kommentar | Risikfaktorer | Åtgärdsförslag |
|---|---|---|---|---|
| 7 | Stenmur | Insidan av kasemattens västra gavel. Vid första anblick tycks muren vara kallmurad med skolsten. Väggen verkar vara förhållandevis stabil, men enstaka stenar har rastat ut i dess norra ände. Då andra delar av kasematten är uppbyggd med kalkbruk antas även denna del vara det.<br><br>Murytan har varit restaurerad med cement som till största delen vittrat | Muren ligger i en brant östsluttning där ett eventuellt ras potentiellt skulle kunna dra med sig stora mängder jordmaterial och eventuellt en ovanpåliggande mur.<br><br>Risk för frostsprängning och vittring.<br><br>Rötter från busk- och trädvegetation har tydligt skadat | Konservera rasbenägna murytor<br><br>Röj vegetation |
| 8 | Stenmur | Rester av kasemattens nordvästra hörn. Muren uppbyggd med kalkbruk. | Muren ligger i en brant östsluttning där ett eventuellt ras potentiellt skulle kunna dra med sig stora mängder jordmaterial och eventuellt en ovanpåliggande mur.<br><br>Risk för frostsprängning och vittring.<br><br>Rötter från busk- och trädvegetation har tydligt skadat murväggen. | Konservera rasbenägna murytor<br><br>Röj vegetation |
| 9 | Tegelvalv | Tegelvalv till kasematt. Resterna av tegelvalvet är inmurat med kalkbruk i väggen till kasemattens västra gavel.<br><br>Restaurerad med cement. | Risk för frostsprängning och vittring. | Konservera rasbenägna murytor<br><br>Röj vegetation |

Figur 28. Objekt 7, 8 och 9. Kasemattens östra gavels insida (Objekt 7) och nordöstra hörn med rester av tegelvalv till höger i bild (Objekt 9) samt rester av den utanpåliggande norra långsidan till kasematten (Objekt 8). Mot väster.

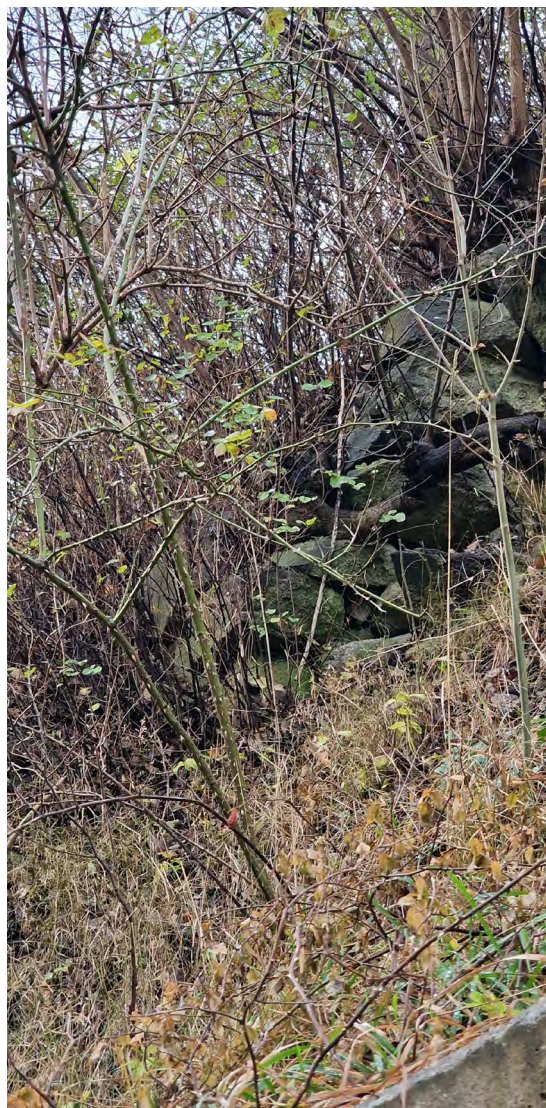
Stenmuren Objekt 10 belägen i den branta slänten ovanför kasematten. Muren är en del av befästningen. På grund av det branta läget, undanträngning av rötter och urspolning vid regn finns det risk för att stenar kommer att falla ur muren.

Figur 31. Stenmuren Objekt 10 belägen i den branta slänten. Mot sydsydväst.

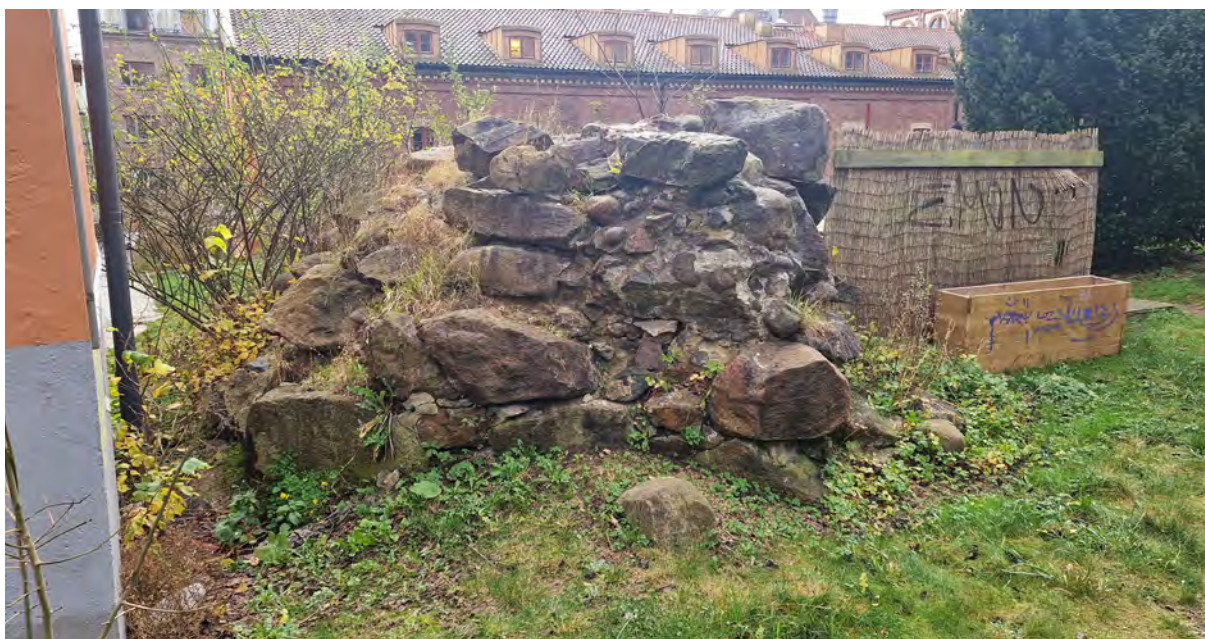
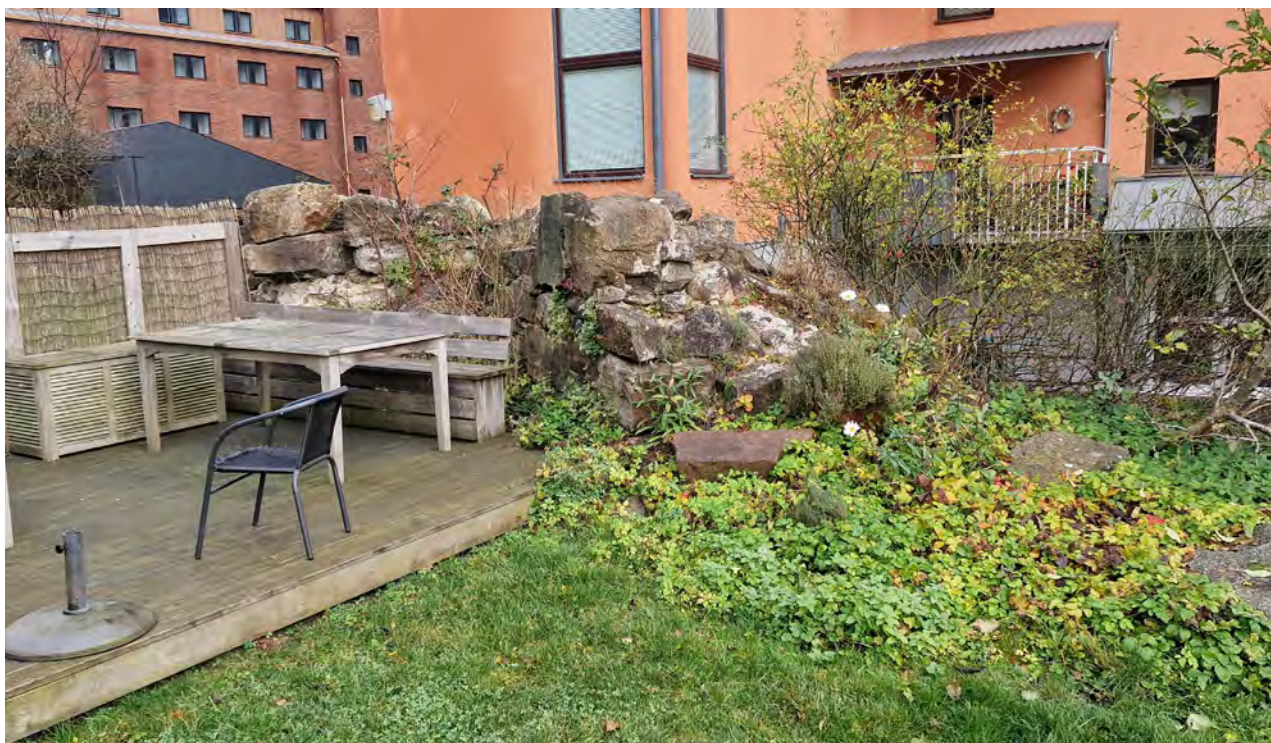
| Objekt | Typ | Kommentar | Risikfaktorer | Åtgärdsförslag |
|---|---|---|---|---|
| 11 | Stenmur | Rester av kasemattens nordöstra hörn. Muren uppbyggd med kalkbruk.<br><br>Restaurerad med cement men muren har efter många års frostsprängning, vittring och mänsklig påverkan numer stora partier med ursprungligt kalkbruk och kringliggande nedfallna och bortflyttade stenar. | Frostsprängning och mänsklig påverkan. | Konservera rasbenägna murytor<br><br>Täck över utsatta golvytor<br><br>Röj vegetation<br><br>Öka insyn |

Figur 32. Objekt 11, rester av kasemattens nordöstra hörn. Mot söder.

Figur 33. Objekt 11, rester av kasemattens nordöstra hörn samt rester av den östra gavelmuren. Mot nordöst.

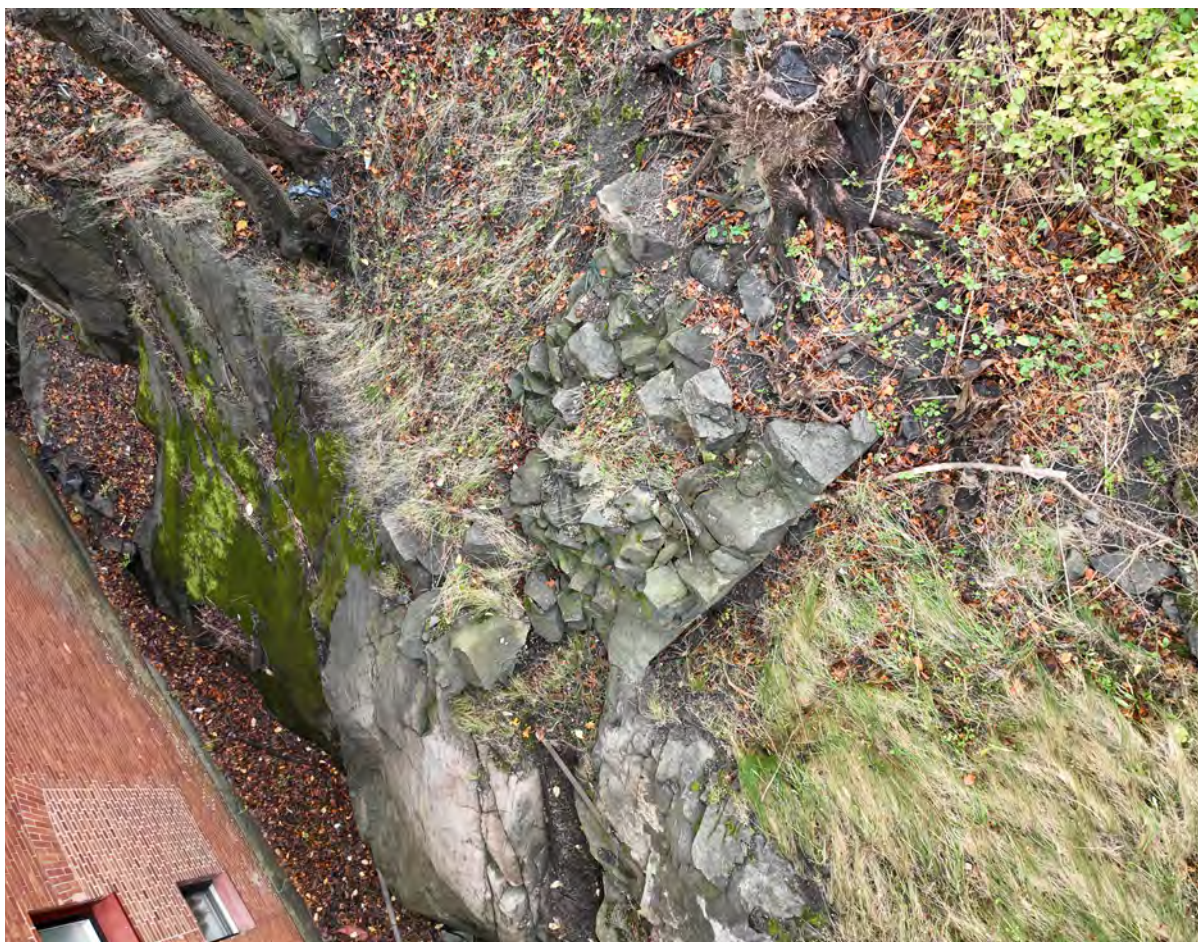
| Objekt | Typ | Kommentar | Risikfaktorer | Åtgärdförslag |
|---|---|---|---|---|
| 14 | Stenmur | I brottytan tycks muren vara kallmurad men då murarna har ingått i slottskomplexet bör de vara uppbyggda med kalkbruk. Fogsidan raserad och flera större block har rasat ut mot norr.<br><br>Restaurerad med cement som delvist vittrat bort. | Rasrisk då muren ligger på/mot hälleberg på en mot norr sluttande klippavsats.<br><br>Frostsprängning<br>Trädrötter | Konservera rasbenägna murytor<br><br>Förstärk murarnas läge på berget<br><br>Røj vegetation<br><br>Förstärk berget |

Figur 42. Foto från drönare. Objekt 14, stenmur. Mot sydväst.

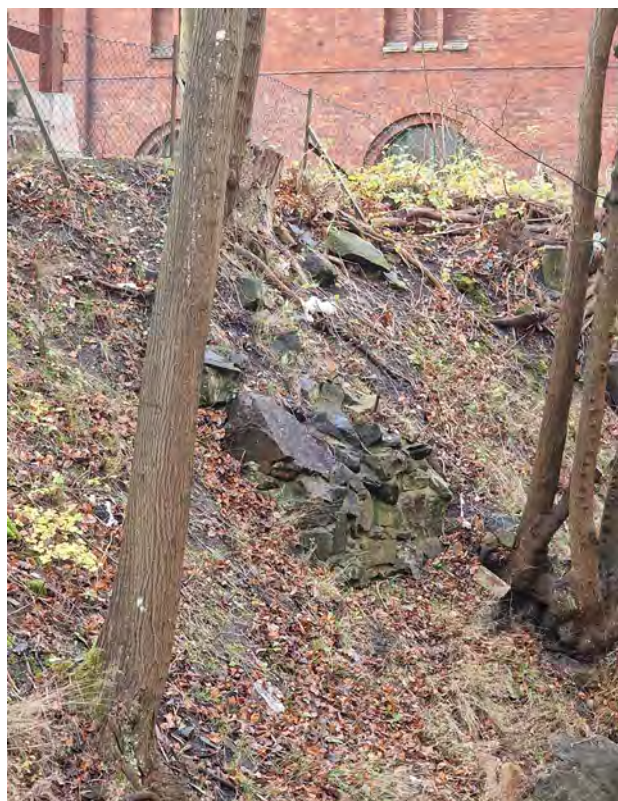
| Objekt | Typ | Kommentar | Risikfaktorer | Åtgärdförslag |
|---|---|---|---|---|
| 15 | Stenmur | I brottytan tycks muren vara kallmurad men då murarna har ingått i slottskomplexet bör de vara uppbyggda med kalkbruk. Fogsidan raserad och flera större block har rasat ut mot norr.<br><br>Restaurerad med cement som delvist vittrat bort. | Rasrisk då muren troligen ligger på/mot hälleberg på en mot norr sluttande klippavsats.<br><br>Frostsprängning<br>Trädrötter | Konservera rasbenägna murytor<br><br>Förstärk murarnas läge på berget<br><br>Røj vegetation<br><br>Förstärk berget |

Figur 43. Objekt 15, stenmur. Mot sydväst.

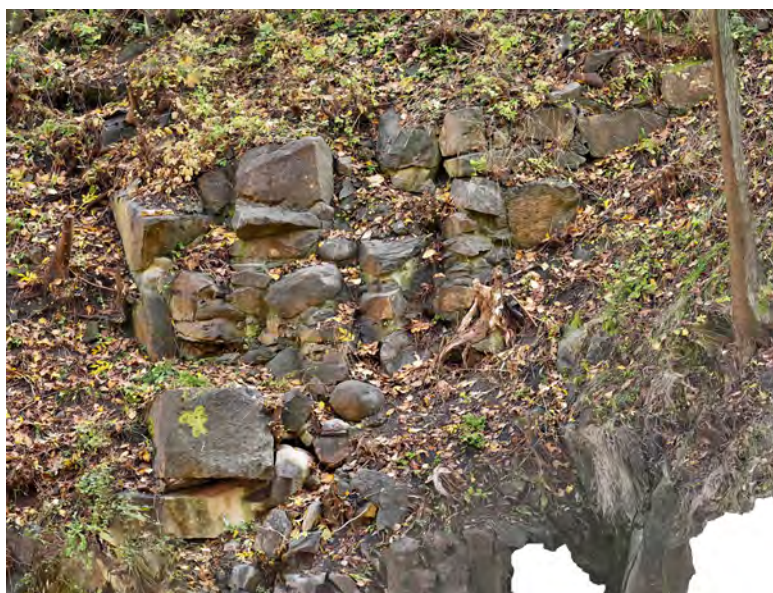
| Objekt | Typ | Kommentar | Risikfaktorer | Åtgärdförslag |
|---|---|---|---|---|
| 16 | Stenmur | Troligen ingår muren i grundmuren (sträckmur) som finns kvarlämnad under sockerbrukets kontorslokaler direkt i väster samt objekt 13. Då muren har ingått i slottskomplexet bör den vara uppbyggd med kalkbruk.<br><br>Restaurerad med cement som till största delen vittrat bort. | Rasrisk då muren troligen ligger på/mot hälleberg på en mot nordost sluttande klippavsats.<br><br>Frostsprängning<br>Trädrötter | Avlasta och stabilisera branter<br><br>Konservera rasbenägna murytor<br><br>Förstärk murarnas läge på berget<br><br>Røj vegetation |

Figur 44. Foto hämtat ur 3D-model. Stenmurar Objekt 16 och 17. Mot nordväst.

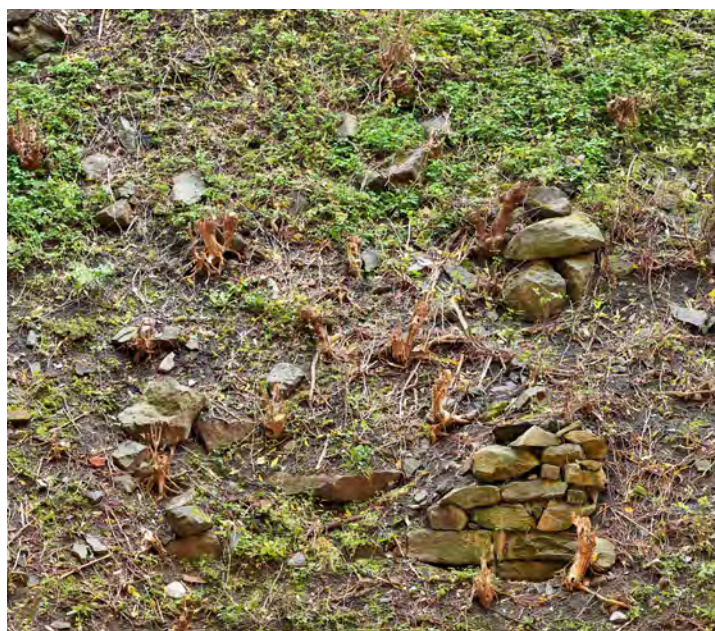
| Objekt | Typ | Kommentar | Risikofaktorer | Åtgärdsförslag |
|---|---|---|---|---|
| 21 | Stenmur | Mindre del av murkonstruktionen kan ses bevarad i den branta slänten. Ett antal synliga stenar åt nordost tycks dock linjera med muren och ingår sannolikt i samma murkonstruktion. Visuellt tycks murens sydöstra bottenhörn bestå av en slät vertikal yta och indikerar därmed att den möjligen konstruerats att stöta emot en annan murkonstruktion. | Rasrisk då muren troligen ligger på/mot hälleberg på en mot nordost sluttande klippavsats.<br><br>Frostsprängning<br>Trädrötter | Avlasta och stabilisera branter<br><br>Konservera rasbenägna murytor<br><br>Förstärk murarnas läge på berget<br><br>Röj vegetation<br><br>Led bort vatten |

Figur 52. Foto hämtat ur 3D-model. Stenmur Objekt 21. Mot sydsydöst.

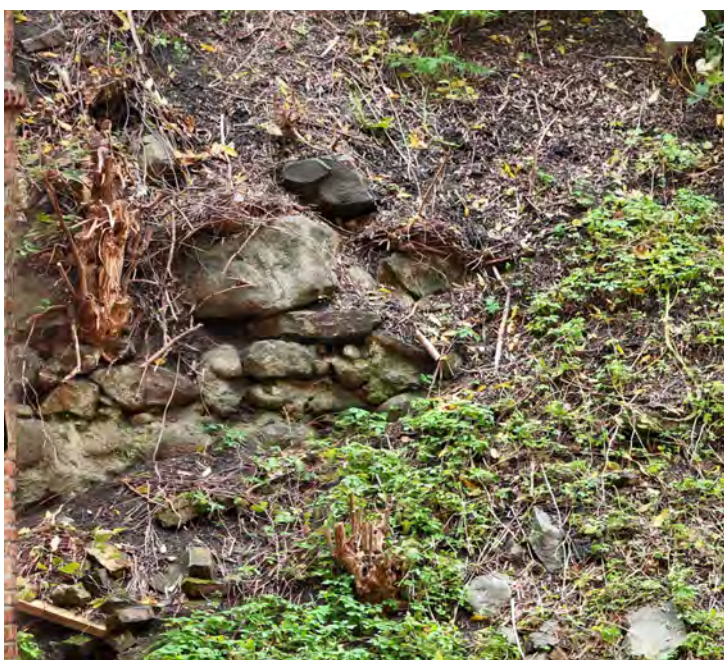
| Objekt | Typ | Kommentar | Risikofaktorer | Åtgärdsförslag |
|---|---|---|---|---|
| 22 | Stenmur | Muren är sannolikt en förlängning av Objekt 1 direkt i nordöst. Murens yta antyder flera påbyggnadsfaser.<br><br>Restaurerad med cement. | Mur i slänt med kraftig lutning mot norr.<br><br>Trädrötter och lägre vegetation växer i konstruktionen.<br><br>Frostsprängning av cement i restaurerade delar. | Avlasta och stabilisera branter<br><br>Konservera rasbenägna murytor<br><br>Förstärk murarnas läge på berget<br><br>Röj vegetation<br><br>Led bort vatten |

Figur 53. Foto hämtat ur 3D-model. Stenmur Objekt 22. Mot sydsydöst.

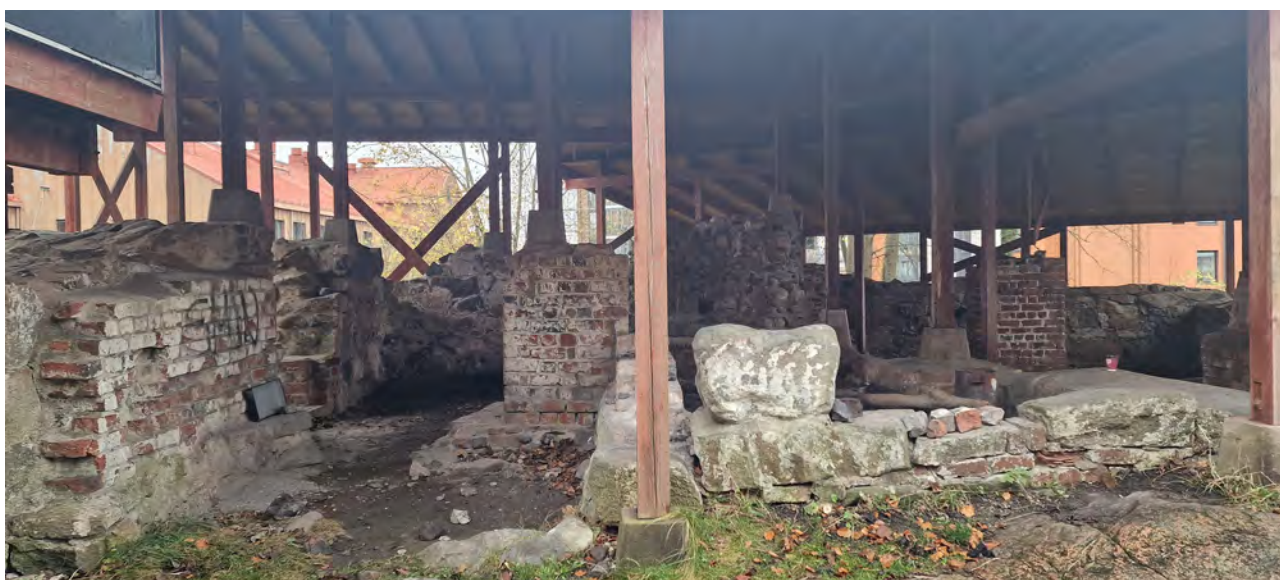
| Objekt | Typ | Kommentar | Riskfaktorer | Åtgärdförslag |
|---|---|---|---|---|
| 23 | Slottsmurar | Restaurerade murar efter Gamla Älvsborgs slott. Dessa är i stora delar belägna under väderskyddande trätak. Restaurerad med cement men murarna har efter många års exponering för allmänheten utsatts för mänsklig påverkan i form av vandalisering. I skydda av tak och sin belägenhet inklämd mellan höga byggnader och ställvis tät vegetation har individer kunnat bryta sönder, elda sönder eller på andra sätt förstöra dessa konserverade sten- och tegelkonstruktioner. Delar av murarna är inte övertäckta och har därmed skadats av frostsprängning, vittring, trädrötter och mänsklig påverkan. Invid murarna finns kringliggande nedfallna och bortflyttade stenar och tegelstenar. | Mänsklig påverkan exempelvis som grafitti, bortbrytning av sten och medeltida tegel, eldande på murar och andra konstruktionselement. Vid sidan av detta påverkan via trädrötter, frostsprängning och vittring. | Konservera rasbenägna murytor<br><br>Täck över utsatta golvytor<br><br>Röj vegetation<br><br>Led bort vatten<br><br>Öka insyn<br><br>Ta bort taken och istället skydda murar på annat sätt |

Figur 58. Foto av slottslämningarna Objekt 23 under det norra skyddstaket. I bilden syns yrtorna mellan murarna som tidigare haft golv men som under de senaste tjugo åren blivit uppbrutna och förstörda. Mot öst.

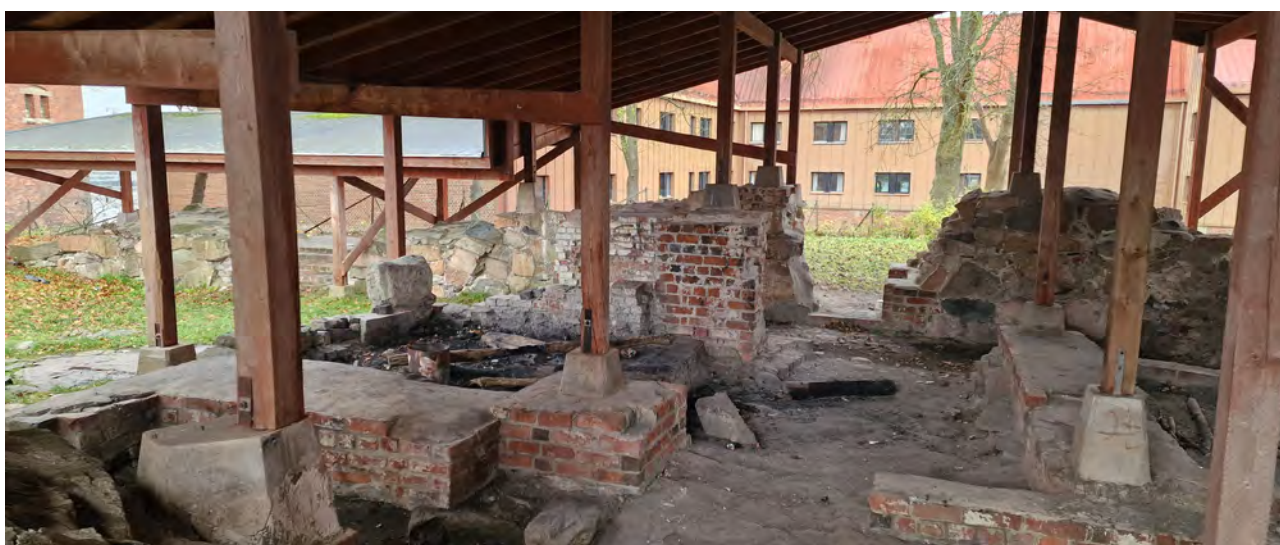
Figur 59. Foto av slottslämningarna Objekt 23 under det norra skyddstaket. I bilden syns yrtorna mellan murarna som tidigare haft golv och hur dessa fungerar som eldplatser. Mot nordost.

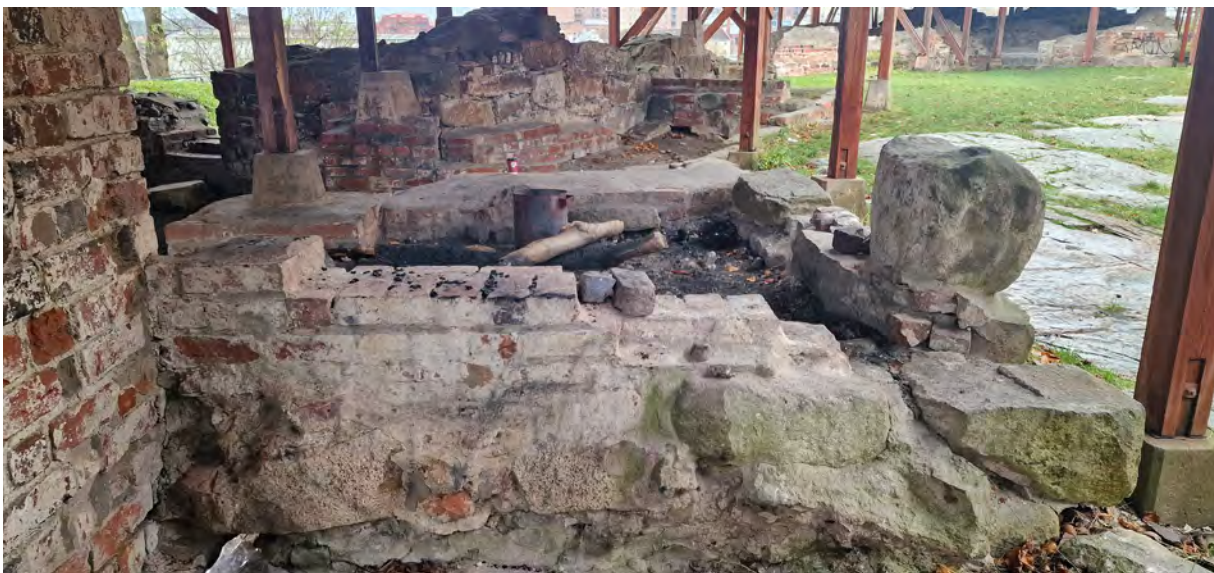
Figur 60. Foto av slottslämningarna Objekt 23 under det norra skyddstaket. Foto av samma eldplats. Mot sydsydväst.

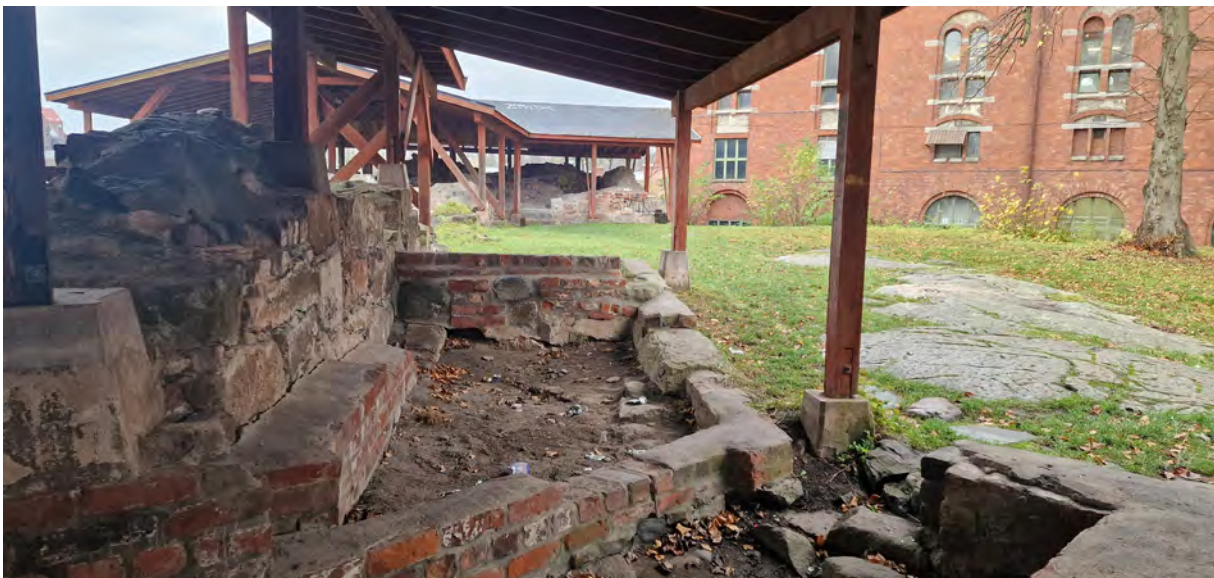
Figur 61. Foto av slottslämningarna Objekt 23 under det norra skyddstaket. Foto av rum med uppbrutet golv. Mot sydsydväst.
