# GAMLA ÄLVSBORG

## STATUSBEDÖMNING AV LÄMNINGAR

## GAMLA ÄLVSBERG STATUSBEDÖMNING AV LÄMNINGAR

Kulturmiljörapport 2025:02

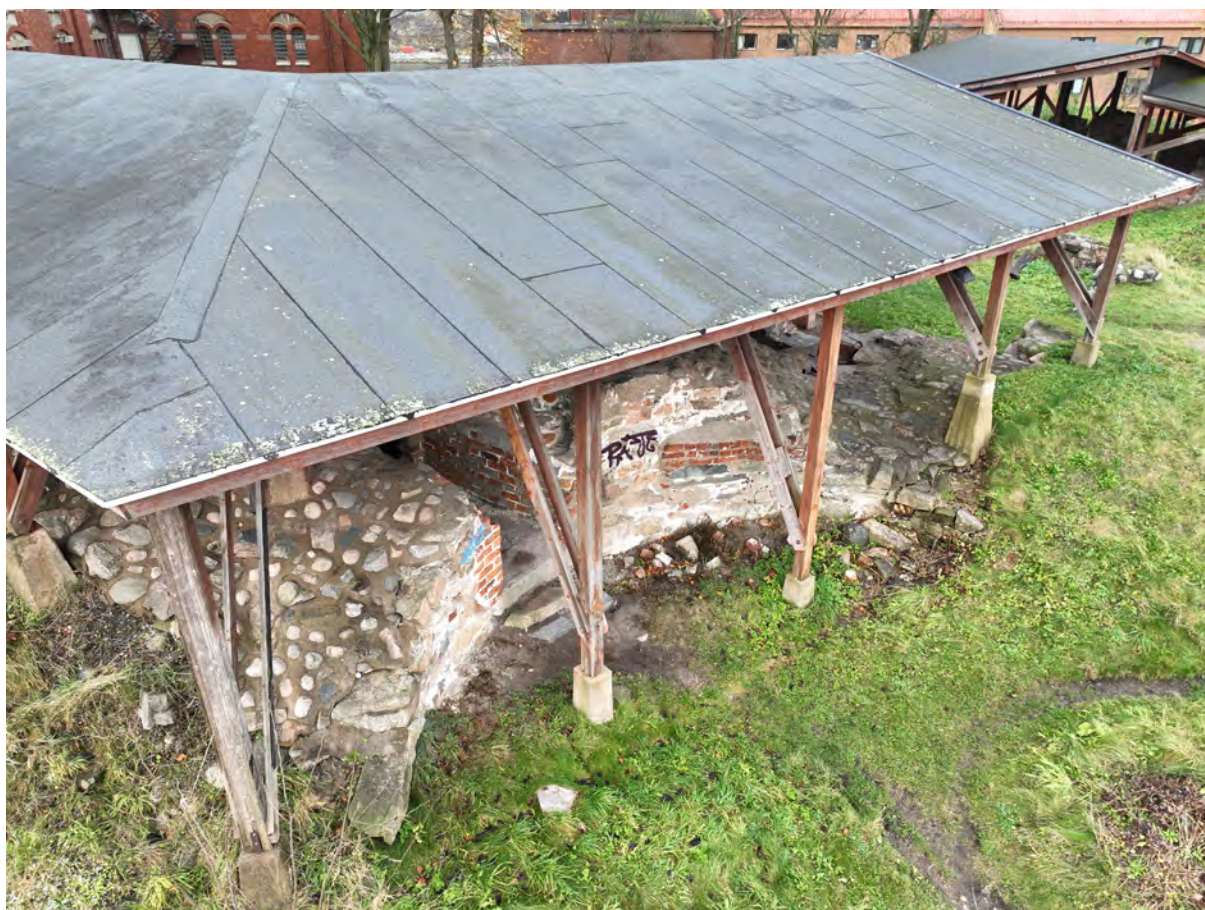
Figur 64. Foto från drönare. Bild av rester från slottets sydöstra torn. Murytorna utanför taket är påverkade av frostsprängning och vegetation. Några stenar har sprängts ur muren av rötter. Mot nordväst.

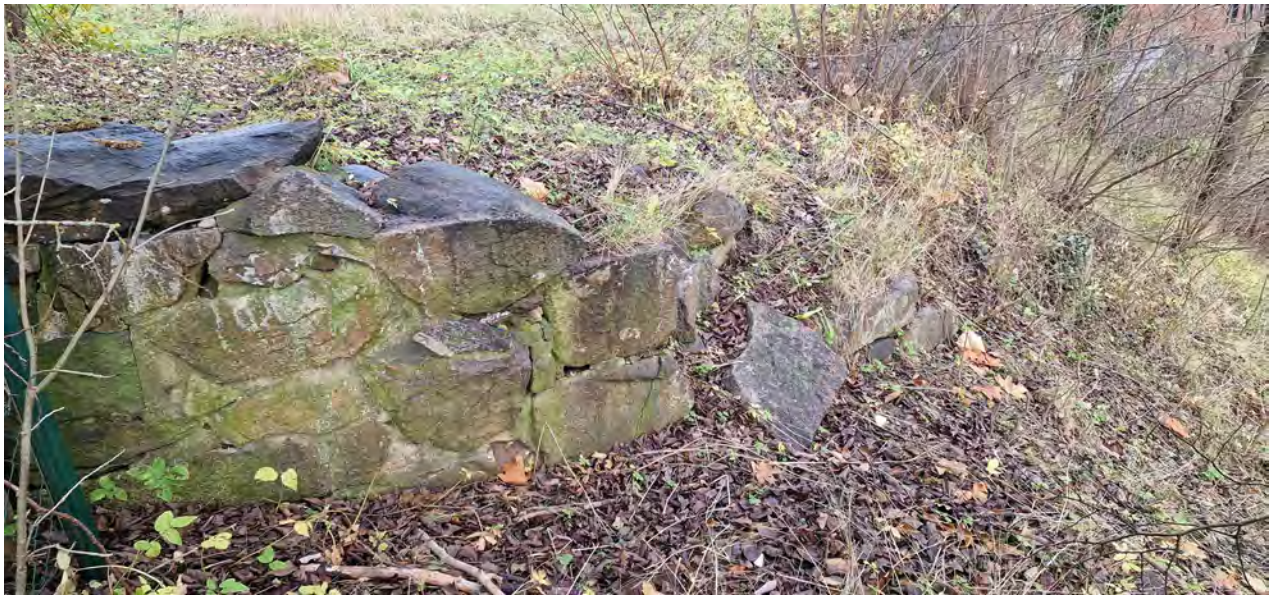
Figur 65. Foto av slottslämningarna Objekt 23. I bilden syns murrester efter den nordöstra rundeln till slottets kapell. En av stenarna har pressats ut av vegetation. Mot norr.

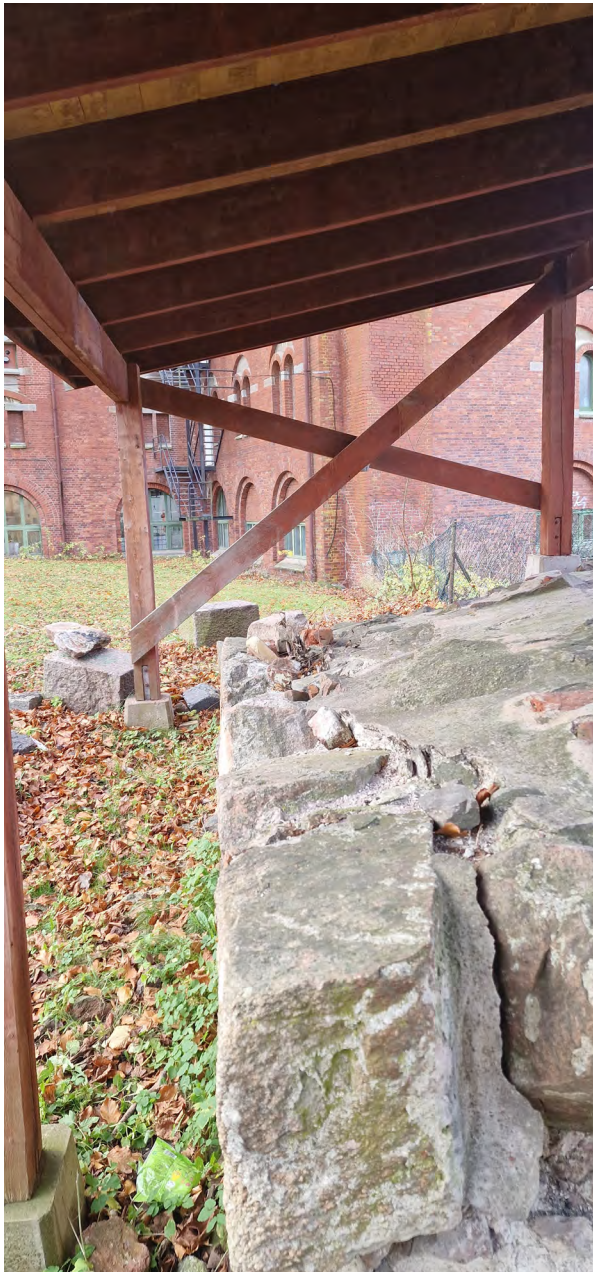
Figur 66. Foto av slottslämningarna Objekt 23. I bilden syns murrester efter insidan av den norra slottslängan. Stenar börjar frostsprängas. Mot sydväst.

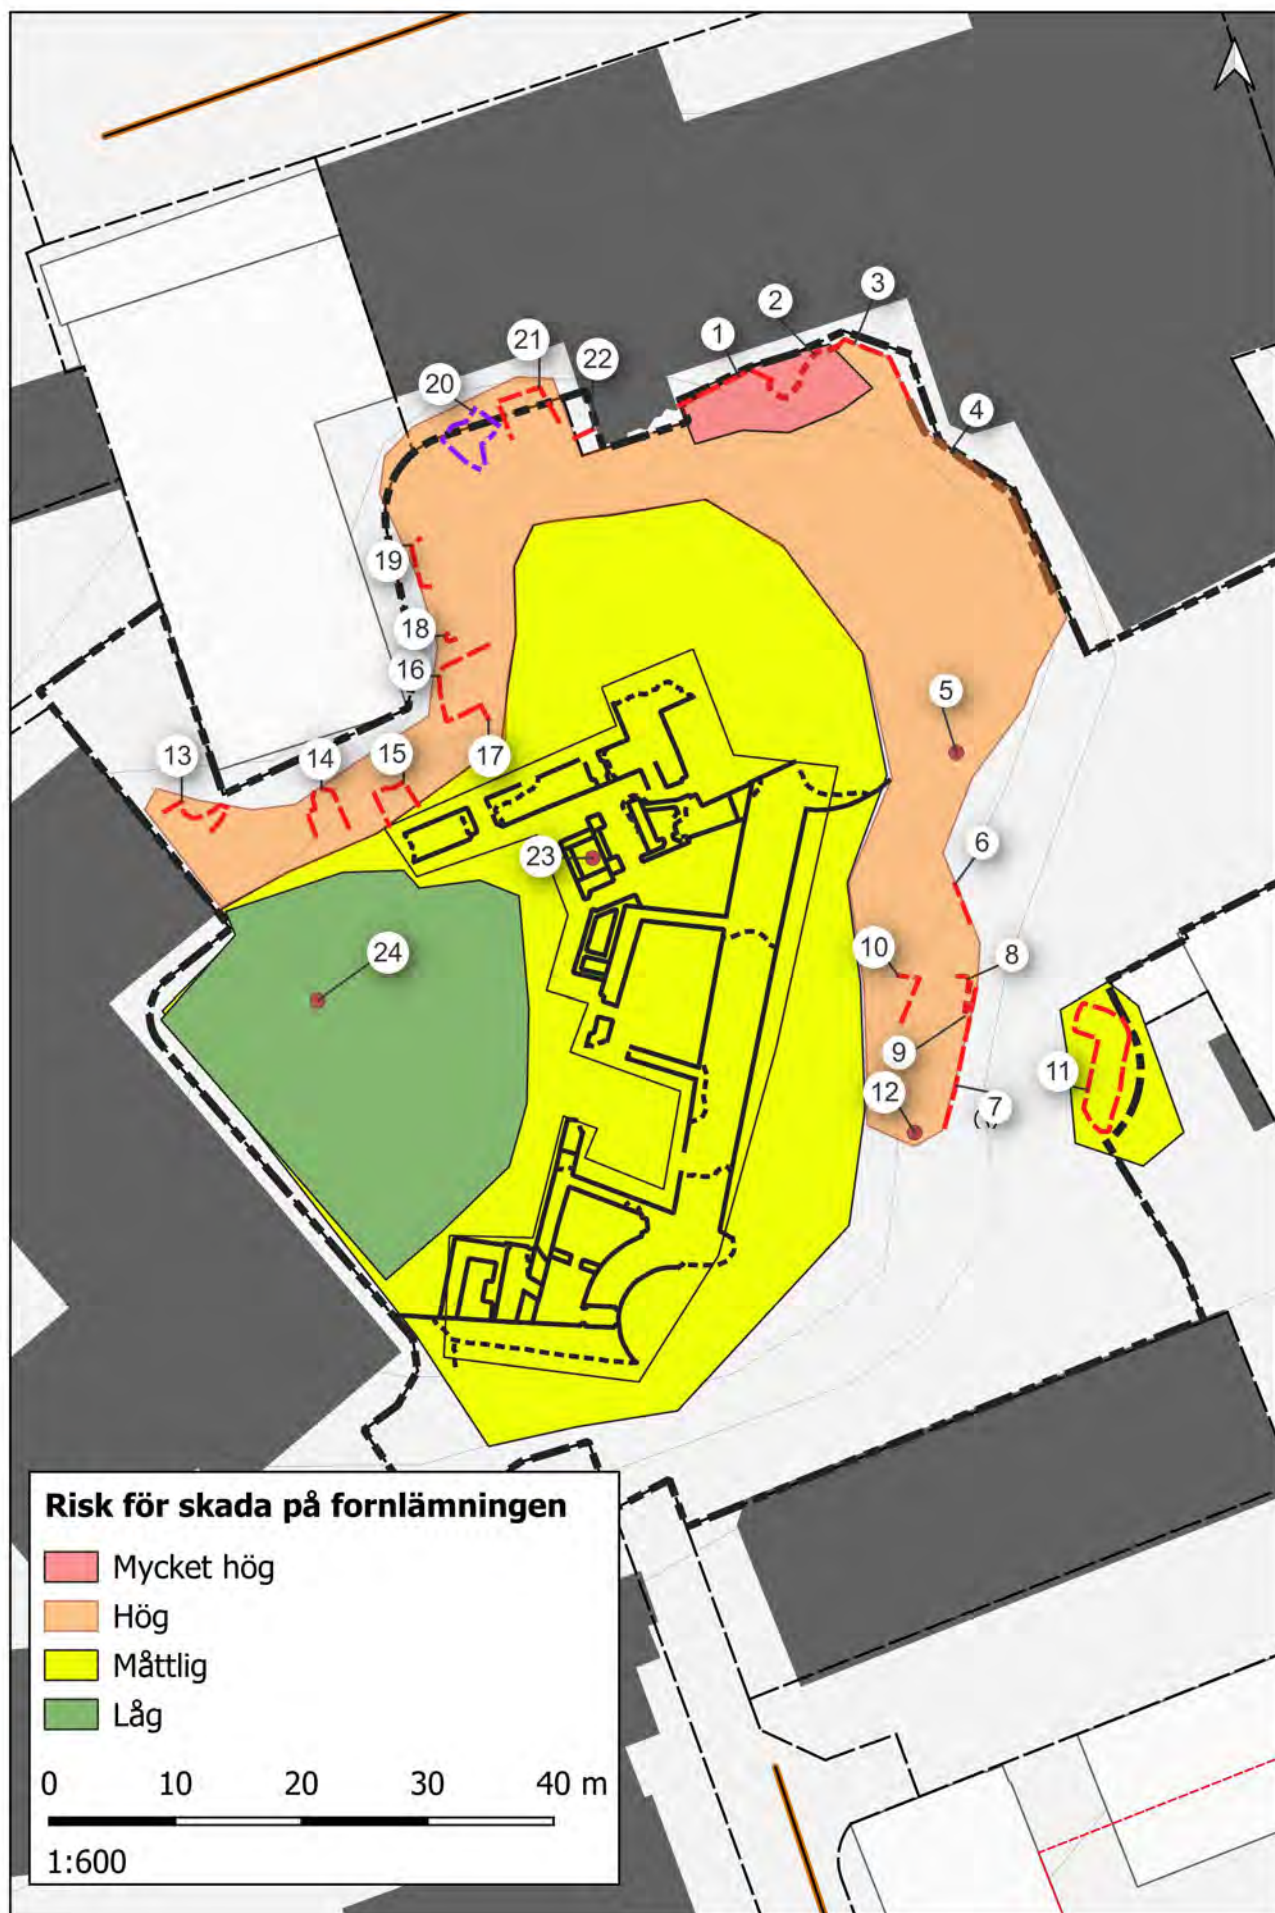
På slottsbergets topp ligger lämningarna från östra delen av slottet (gulmarkerat område, Måttlig risk). Resterna i form av murar och golv ligger under väderskyddande tak och är än idag tydligt restaurerade. På några ställen syns dock att frostsprängning och trädrötter har påverkat och skadat murarna, men i huvudsak har taken skyddat lämningarna. Emellertid har taken och det insynsskyddade läget medfört att det löpande sker vandalisering av lämningarna. Skador

Figur 67. Karta med de studerade objekten och definierade områden samt identifierade riskområden.
