# Förstudie Fiskhamnen

| Ansvarig: | | | K-RAP-001 |

## 1 Sammanfattning

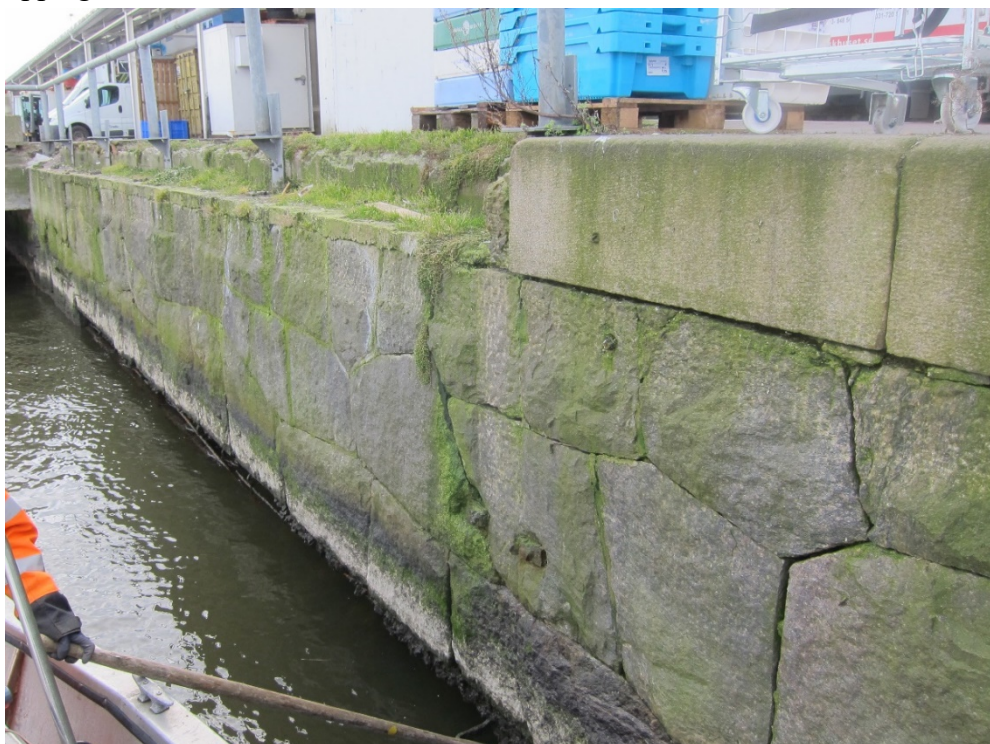
Delområde 1 består av en 21 meter lång stenmur med krönbalk av betong, se Figur 2.

Krönbalken saknas i ett område längsmed muren, på denna del låg en numera riven träbrygga upplagd.

Figur 2 Fotografi på stenmuren i delområde 1.

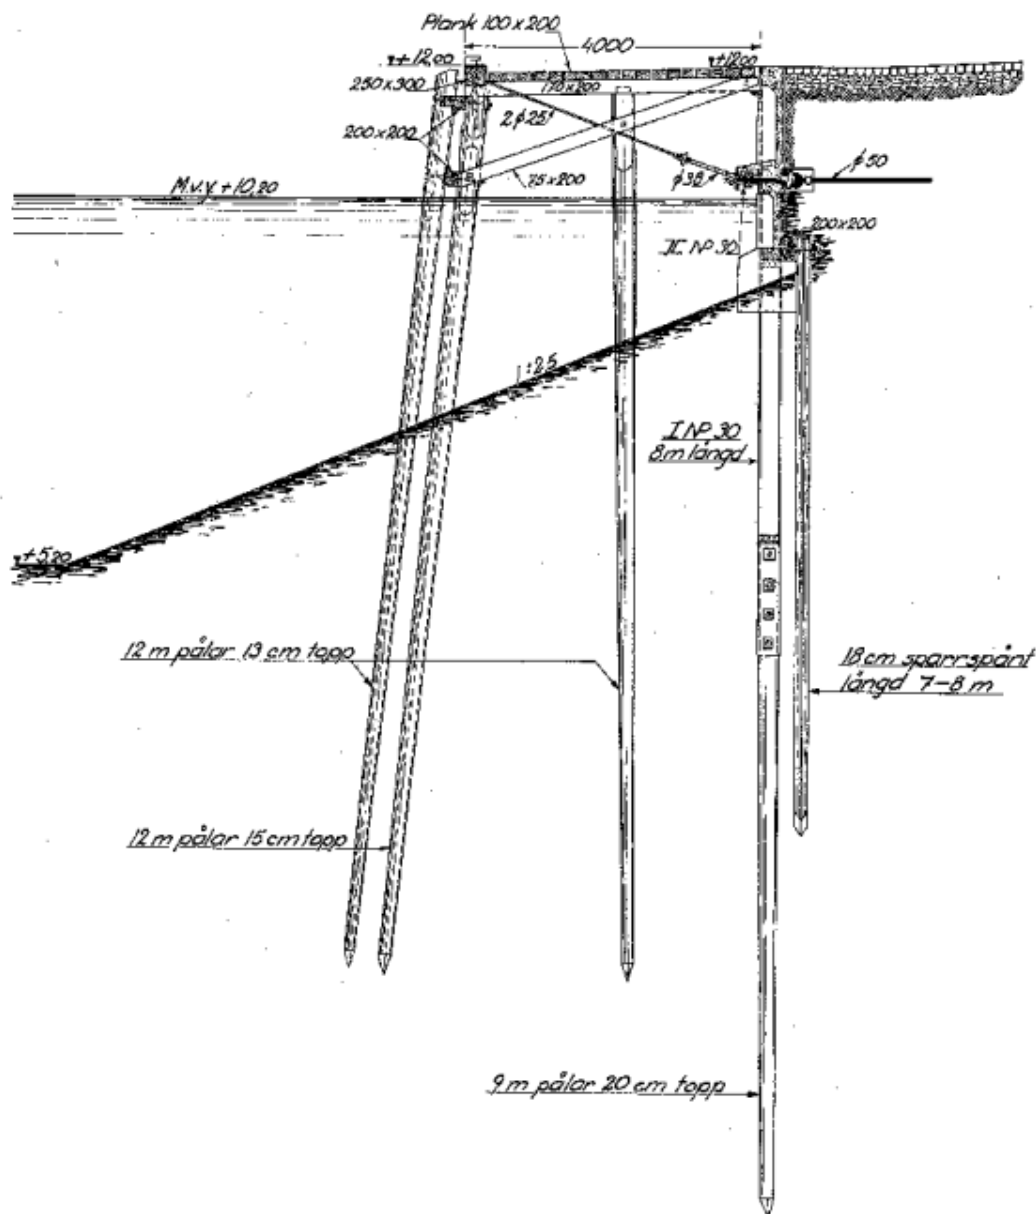
Delområde 3 består av en träbrygga grundlagd på kohesionspålar i trä samt en strandskoning i bakkant. Sidostagning utgörs av stag och regler. Träbryggan är i mycket dåligt skick och är avstängd för all typ av trafik.

Figur 7 Trolig tvärsektion genom träbrygga och strandskoning i delområde 3.

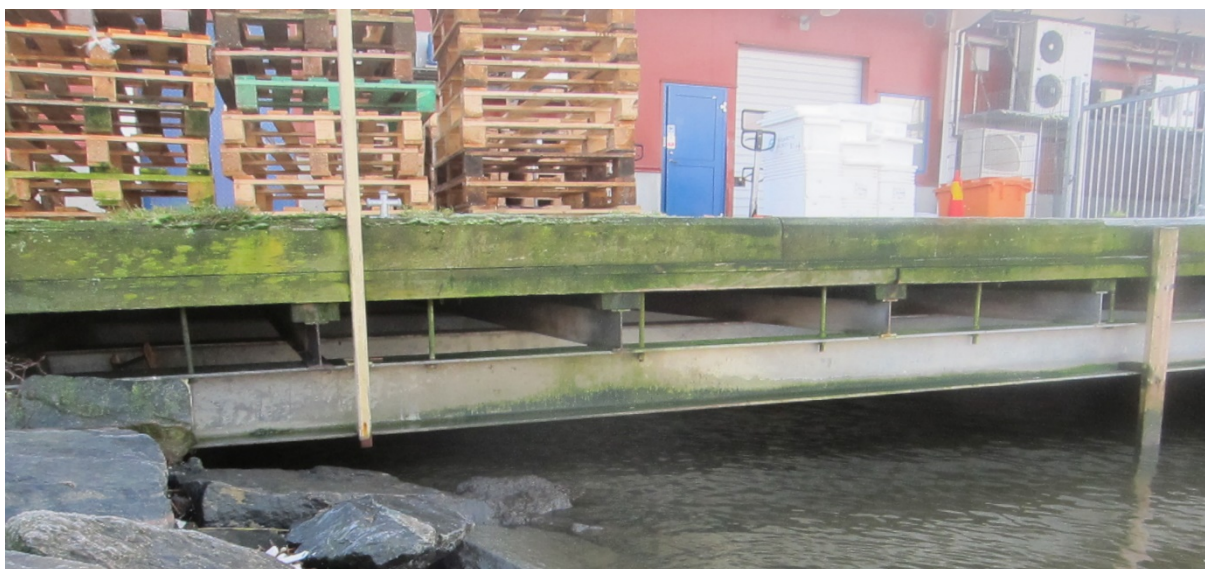
Kajkonstruktionen i delområde 4 är uppbyggd av ett huvudbärverk av stålbalkar, med ovanpåliggande trädeck. De längsgående stålbalkarna vilar på pålar vid anslutningen till delområde 3 och på upplag invid landsidan emot hamnplanen (delområde 6). De tvärgående stålbalkarna är upplagda på de längsgående stålbalkarna och i bakkant på en ingjuten u-balk. I bakkant finns en mur, antagligen en strandskoning likt den i delområde 3.

Figur 8 Fotografi på kajkonstruktion i delområde 4.

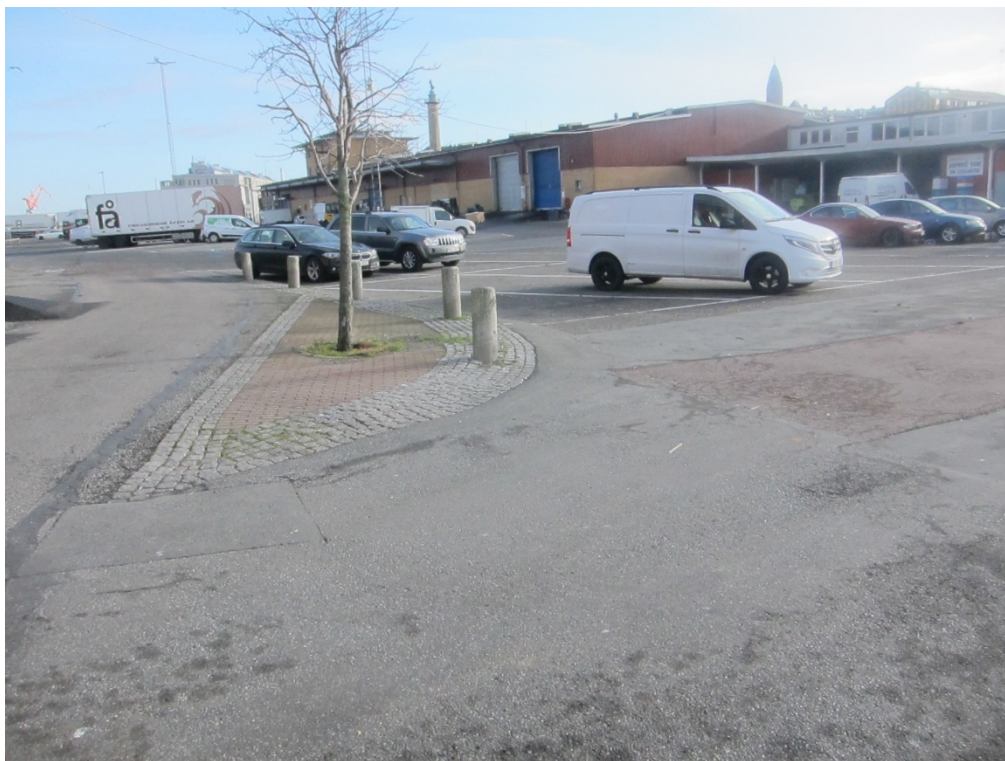
Figur 11 Fotografi över del av hamnplan, delområde 6.

På hamnplanen i delområde 6 finns det en pågående sättnings- och stabilitetsproblematik. Utfyllnaden som utfördes på 90-talet gjordes på mäktiga lerlager vilket nu resulterar i stora sättningar. I bilaga 3 återfinns en fullständig beskrivning av problematiken i delområde 6 med avseende på både sättningar och stabilitet.

Hamnplanen i delområde 6, orangemarkerad i figuren nedan, ska även den fortsätta ha funktionen körbar yta men med full trafiklast till skillnad från den grönmarkerade ytan. Åtgärden ska även minska de pågående sättningarna i området varför en ny konstruktion alternativt en lösning med bortschaktning av massor och lättfyllnad krävs.

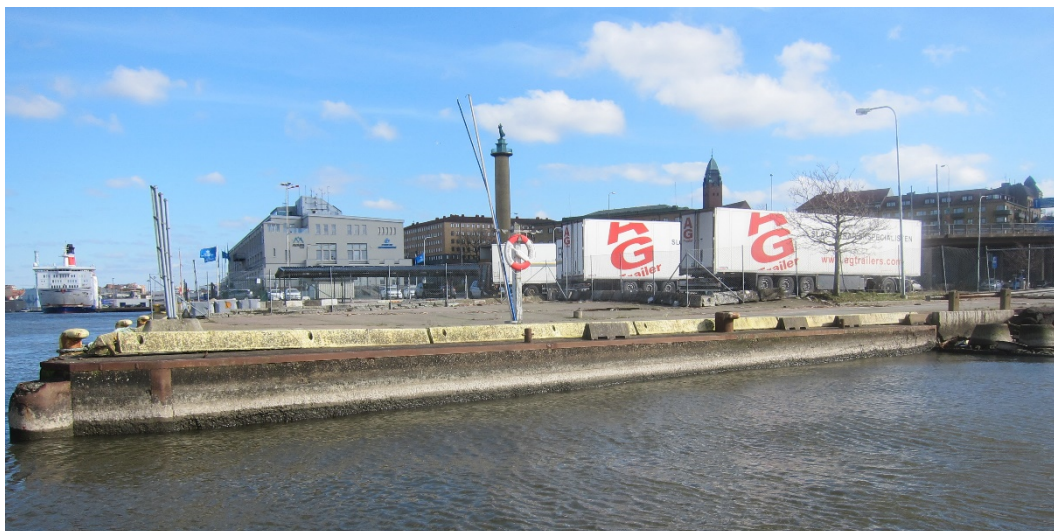
Figur 13 Fotografi över Stigbergskajen KP37, delområde 7.

Stigbergskajen KP37 (delområde 7) och träkajen i delområde 8 är i så dåligt skick att de är avstängda för trafik och får ej beträdas.

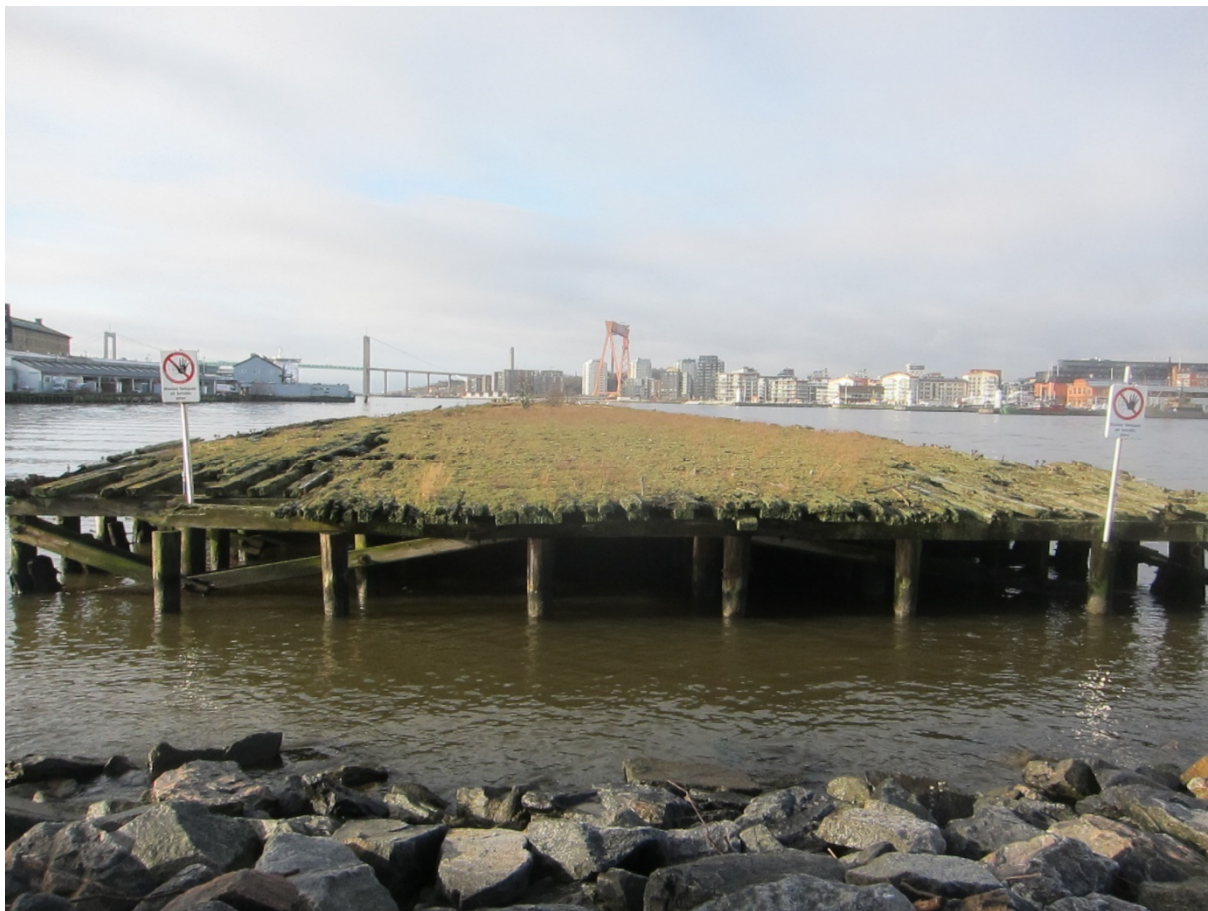
Delområde 8 avser träkajen närmast ut mot Göta älv. Kajen går inte att nå från land och är i mycket dåligt skick, ett foto kan ses i Figur 16. Kajen är tagen ur bruk, och är tydligt markerad med förbudsskyltar för att hindra användning. Inga ritningar finns tillgängliga för denna konstruktion.

Figur 16 Fotografi över kajkonstruktionen i delområde 8.

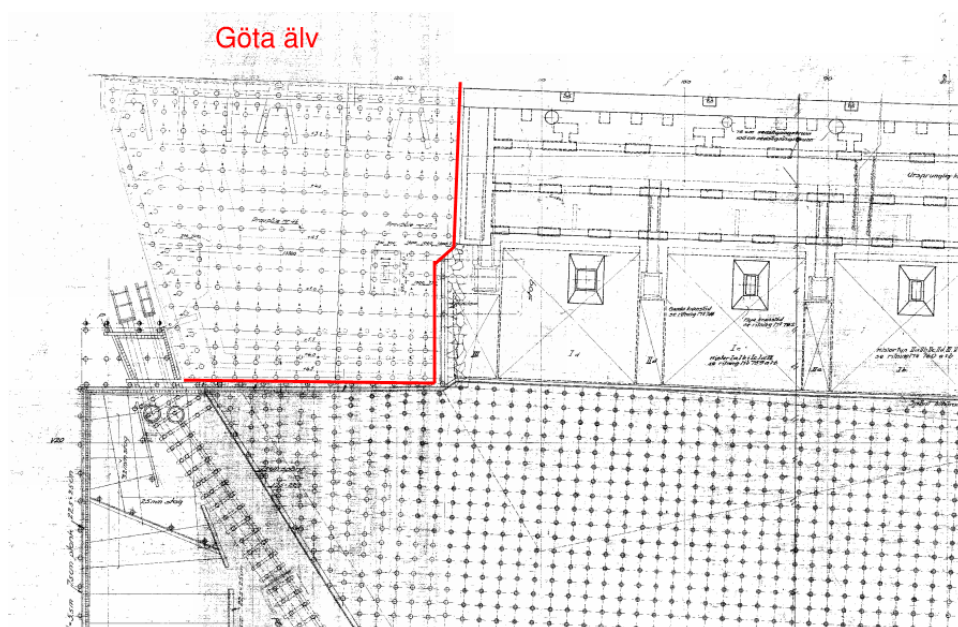
Figur 22 Utklipp från ritning 9-771. Stigbergskajens tillbyggnad i plan. Ungefärligt rivningssnitt.

Stigbergskajen i delområde 7 rivs, ungefärligt rivningssnitt visas i Figur 22. Det krävs stor försiktighet vid rivningen intill befintlig kajkonstruktion i öster. Det framgår inte av underlaget hur anslutningen mellan konstruktionerna är utformad varför stor försiktighet krävs. Gaveln på konstruktionen som ska lämnas kvar har inte kunnat inspekteras på grund av skicket på konstruktionen i delområde 7. Efter rivning föreslås en inspektion, för att därefter besluta om eventuella åtgärder för gaveln.

I bakkant av påldäcket finns en träspont och därefter ytterligare påldäck. Rivningssnittet är lagt framför befintlig träspont. Vid rivning krävs åtgärd för att stabilisera bakomliggande befintligt påldäck, men omfattningen av denna åtgärd är mycket svårbedömd varvid den inte ingår i kalkylen för rivningen av delområde 7.
