# Strömlöst TLI

## 2021-08-09

## **1 SAMMANFATTNING**

Måndag 2021-08-09 kl.10:02 blir trafikledningen TLI strömlös, kallad hädanefter TIL.

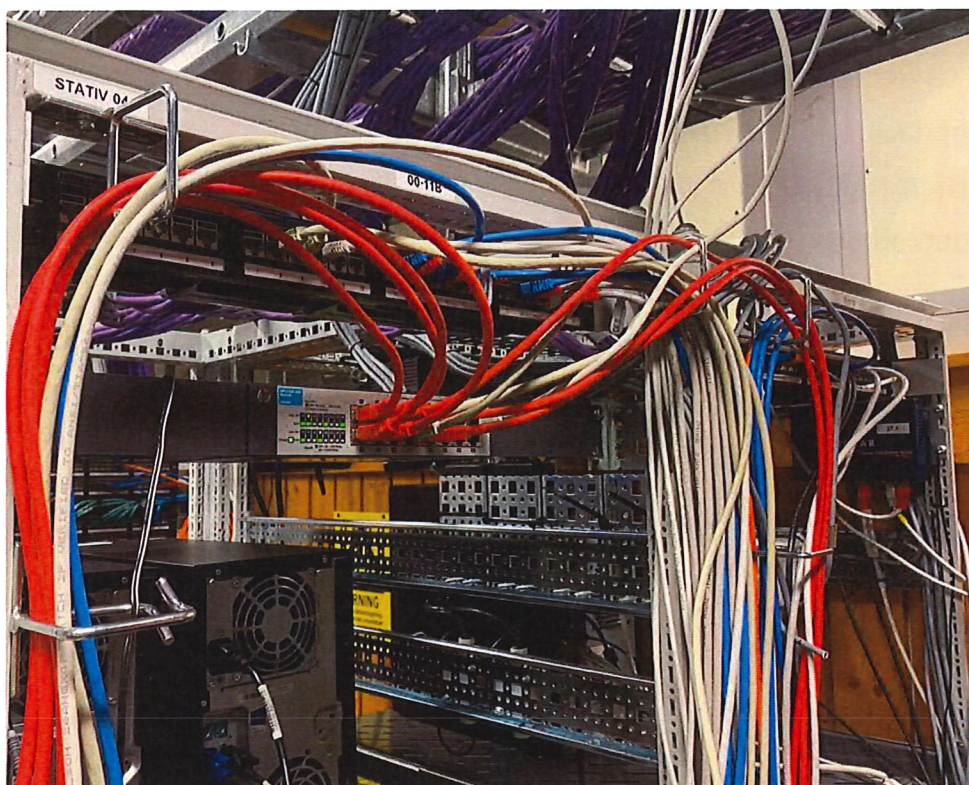
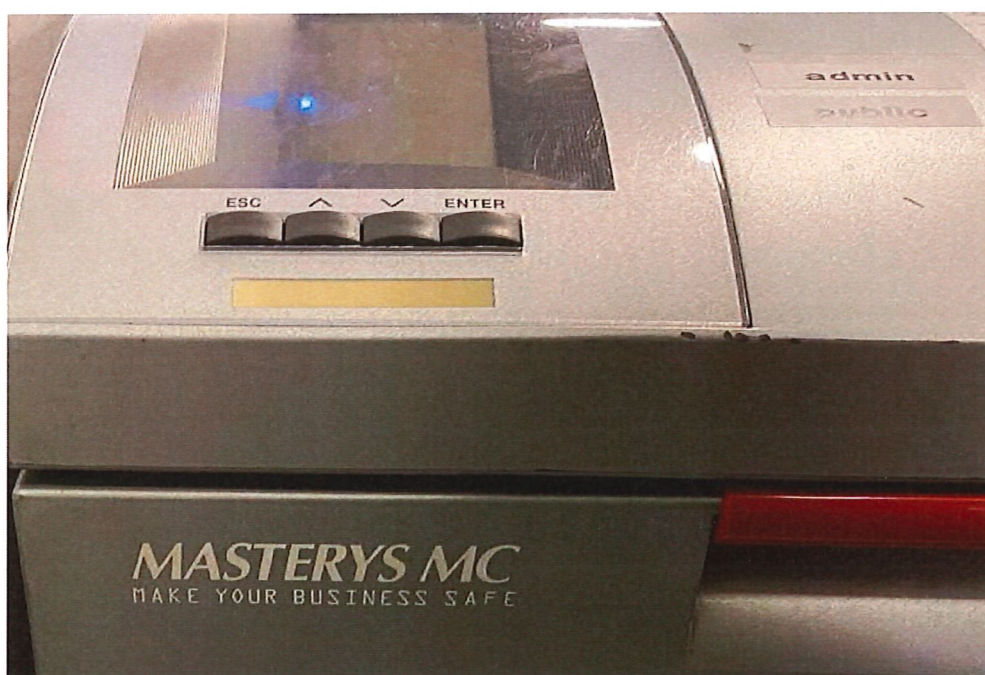
9 BILDER

För stort strömuttag när UPS:en skulle ställdes i viloläge.

Oklar dokumentation om anläggningen.

Gammalutrustning som inte vad demonterad.
