**Beslutsunderlag**

Utfärdat 2023-10-02

Diarienummer: 0404/23

## Beslutsunderlag Tubbyten P5 2023

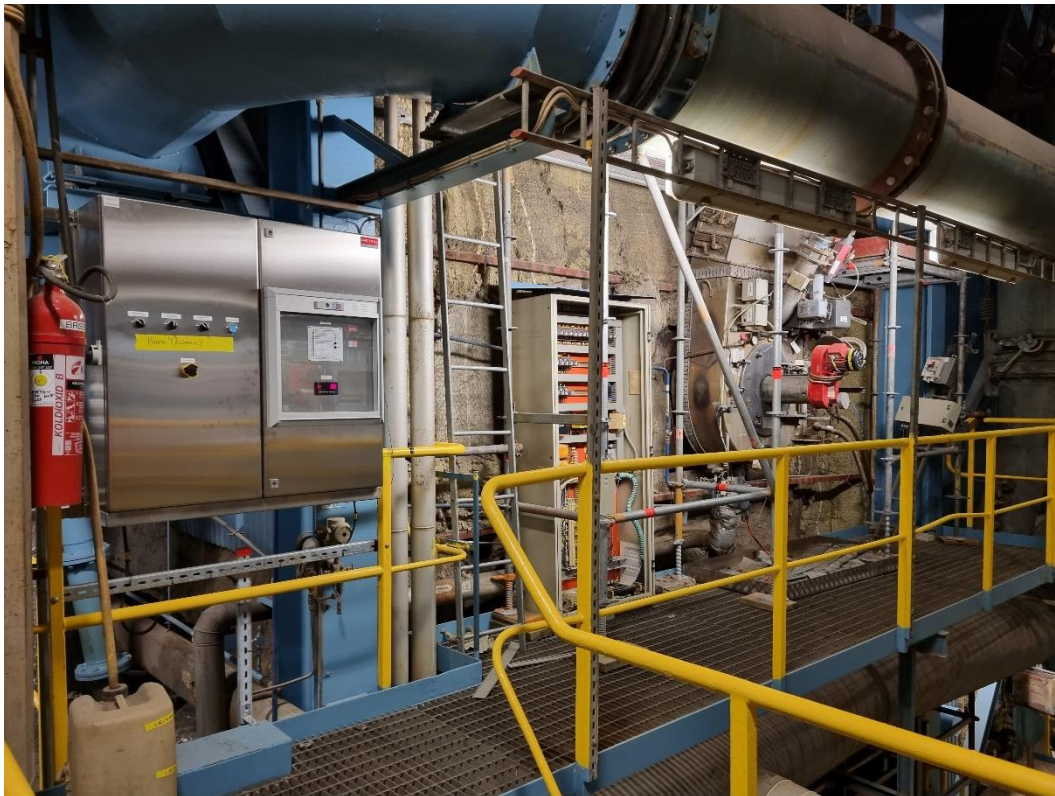
Gamla brännare. Elutrustning kvar. Isolering kvar. Plåt borttaget.

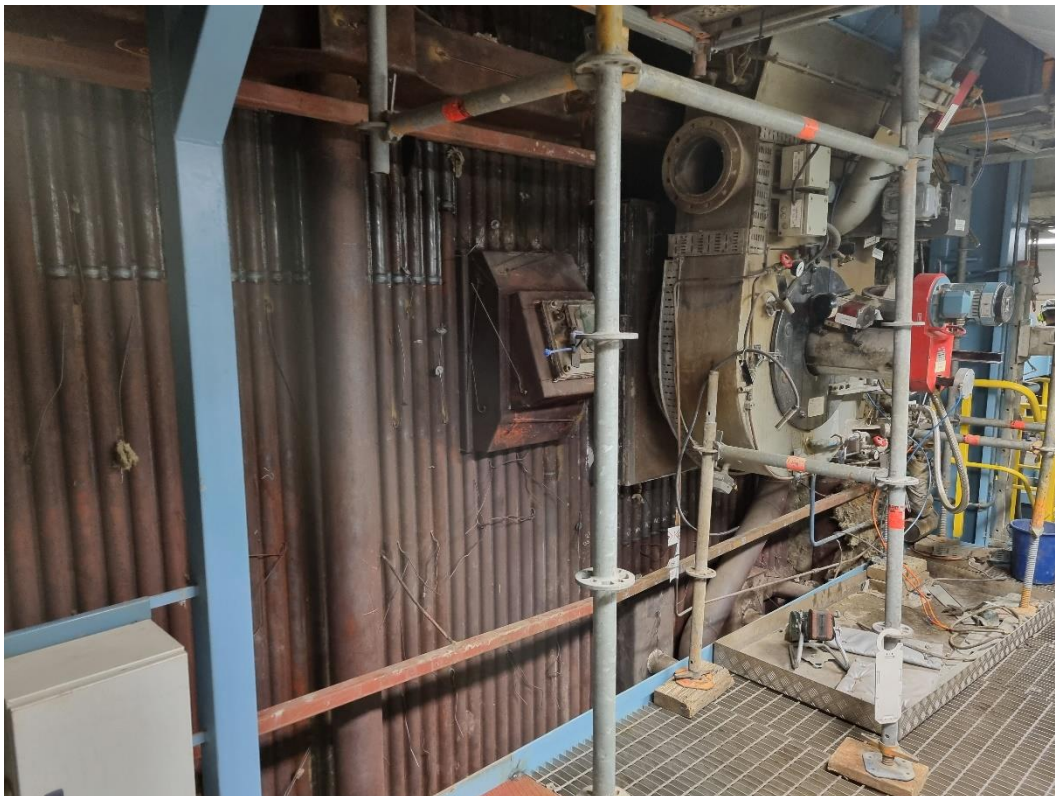
Gamla brännare. Avisolerad panna.

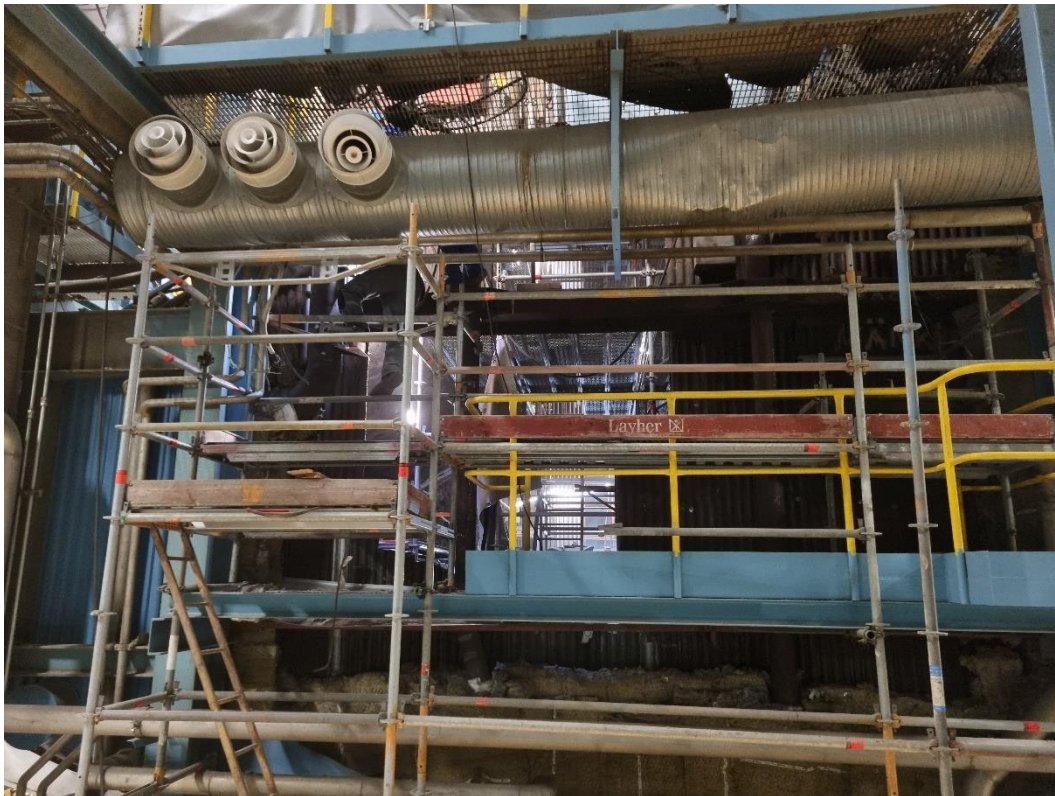
Gamla brännare borta. Tuber borta för undanböckningar och tubbyten.

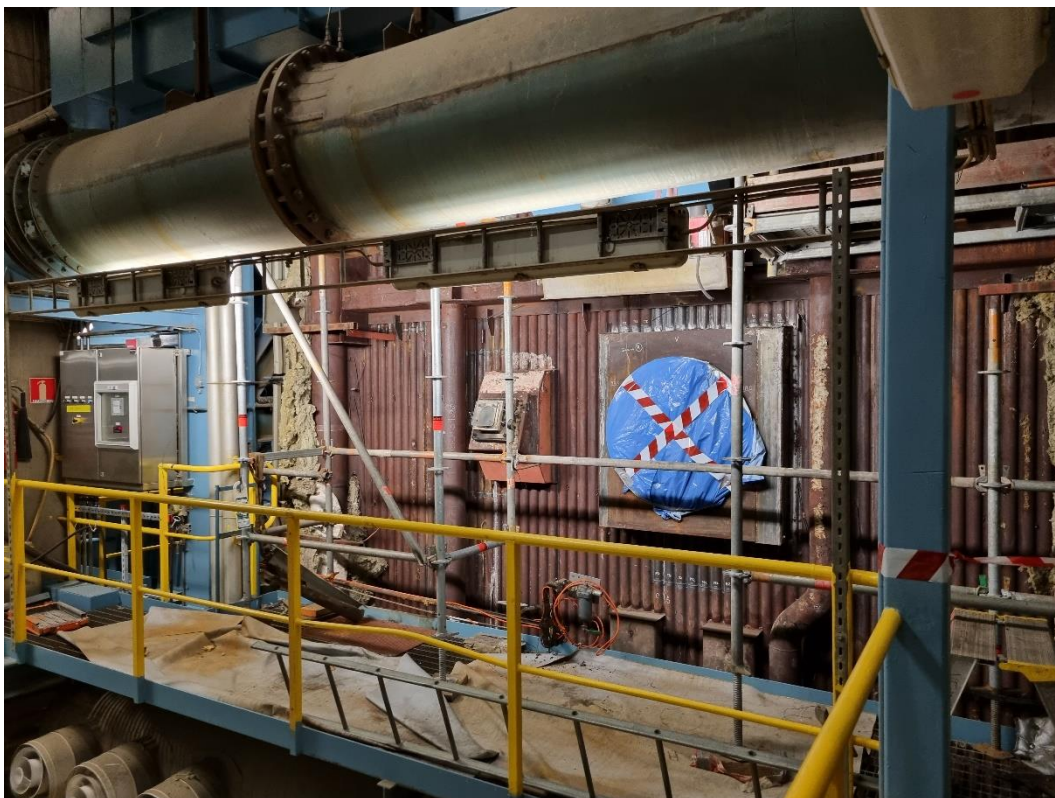
Undanböckning på plats.

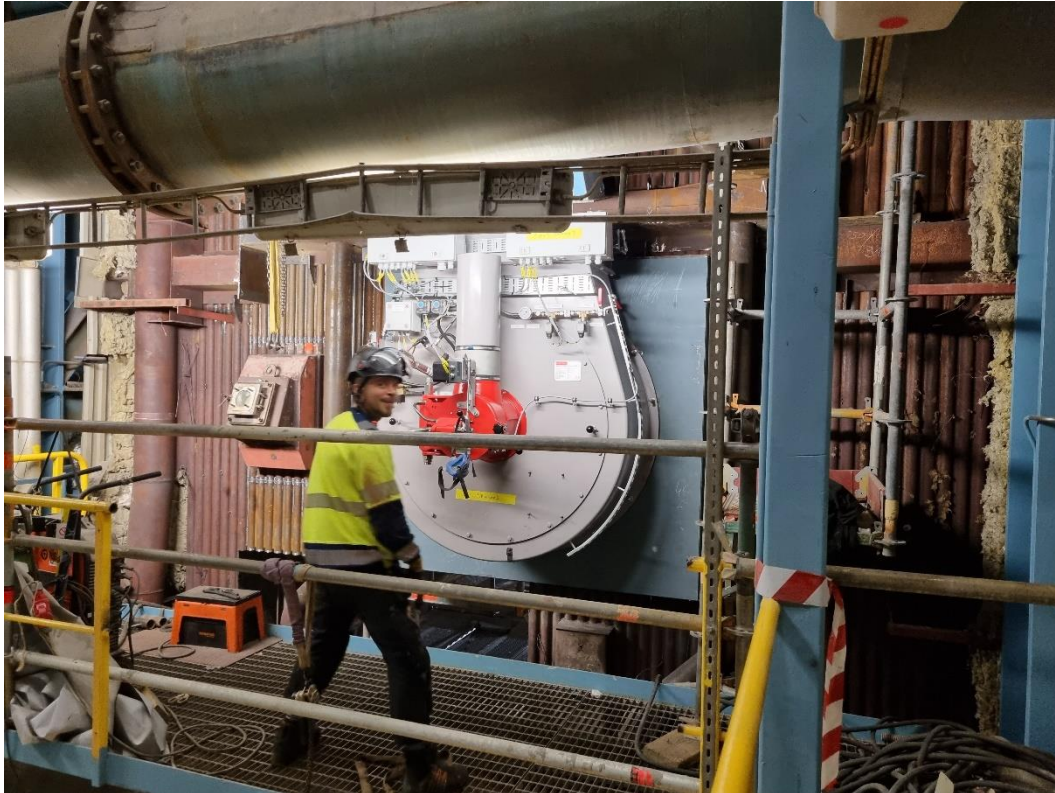
Ny brännare monteras. Glad entreprenör.

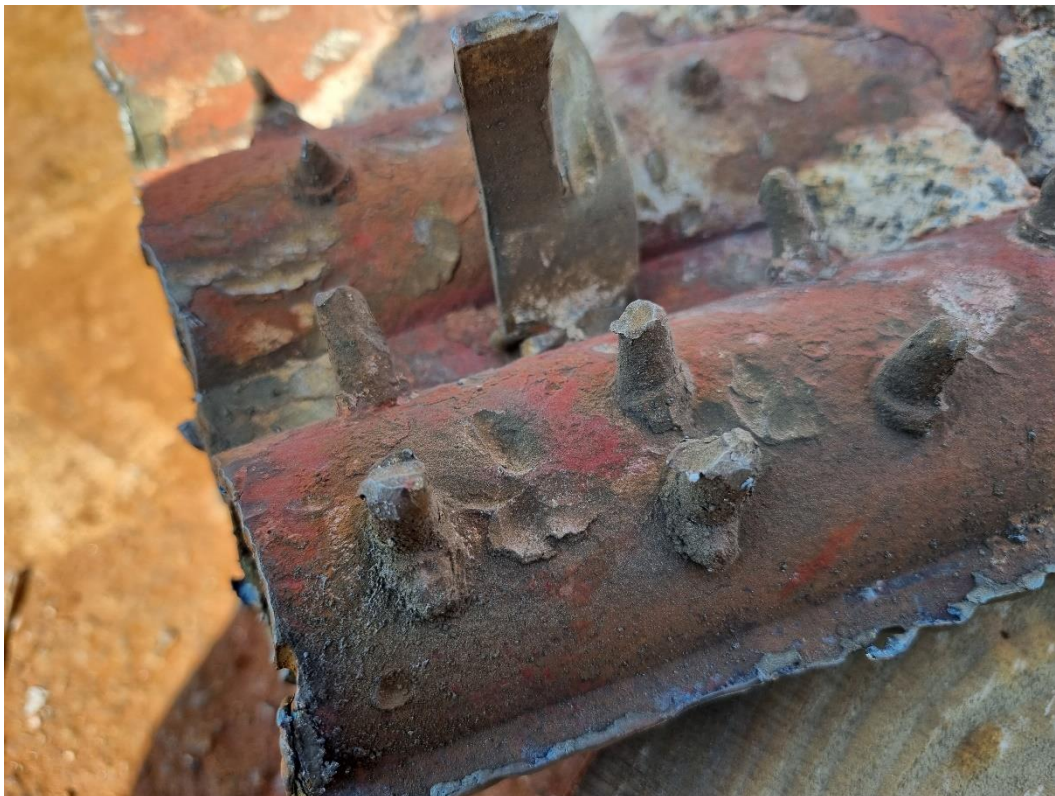
Tuber bakom eldfast murbruk är i stort sett i original från 1994, vid kontrollmätning var flertalet under 3 mm, då KIWA rekommenderar oss att planera byte. 2021 påbörjades arbete med att byta panelväggar bakom eldfast murbruk utmed rosterlinje, dessa har tidigare inte bytts. I samband med att vi byter brännare i år byter vi också tuber i området kring stödljebrännarna som också är mycket dåliga.

Detaljbild på skadade tuber under murbruk.

Vid rivningen av befintliga tubväggar upptäcktes ett antal ytterligare skador i närliggande områden samt att de gamla ritningarna från 1994 ej överensstämde med verkligheten. En större mängd paneltuber var tvunget att ytterligare bytas. Det gamla ritningsunderlaget förändrade situationen avsevärt när det gällde installation av de nya undanbockningarna för de nya oljebrännarna.

Flera grova falltuber på båda sidoväggarna var tvungna att ändras samt flera inspektionsluckor var tvungna att flyttas för att skapa utrymme för de nya oljebrännarna. Detta föranledde ökade kostnader gällande tryckkärlsarbeten, ställningsarbeten, murningsarbeten, isoleringsarbete, konstruktionsändringar och kontroller mm. Dessa utökade arbeten utfördes under den planerade stopptiden 2023-06-15—2023-07-30

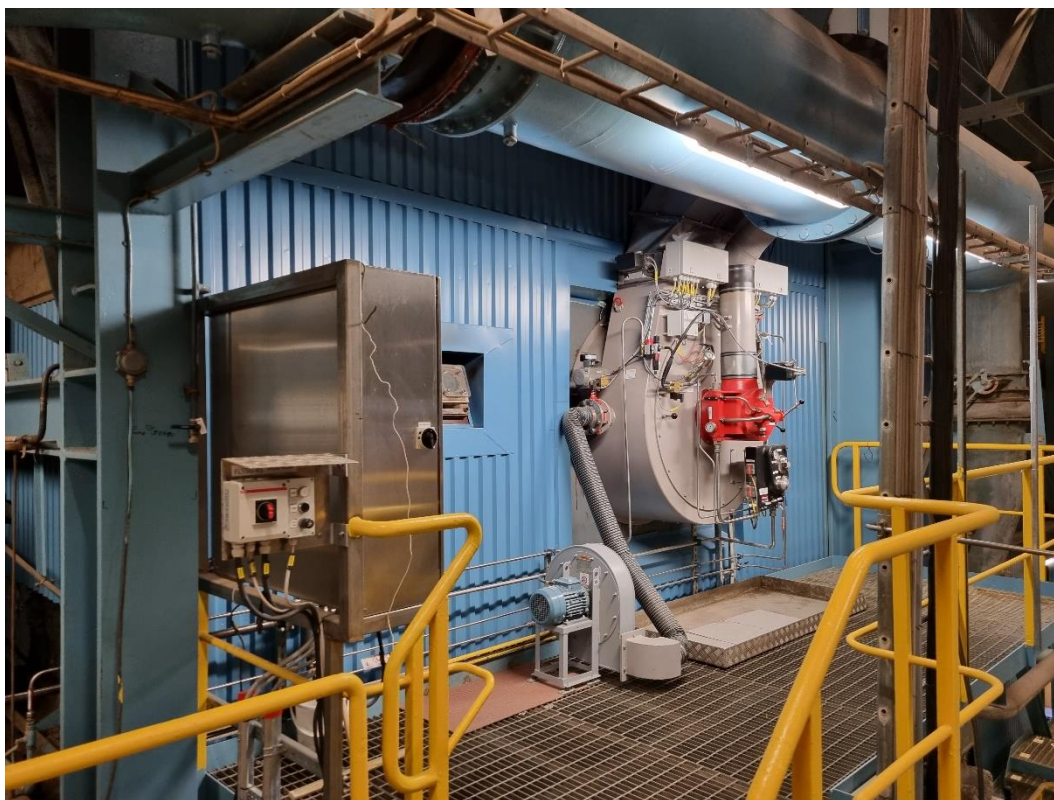
Installation brännare klar. Revision klar.
