GS Buss AB

# Miljöhistorisk inventering Kville bussdepå

Uppdragsnummer: 20554

Datum: 2025-02-06

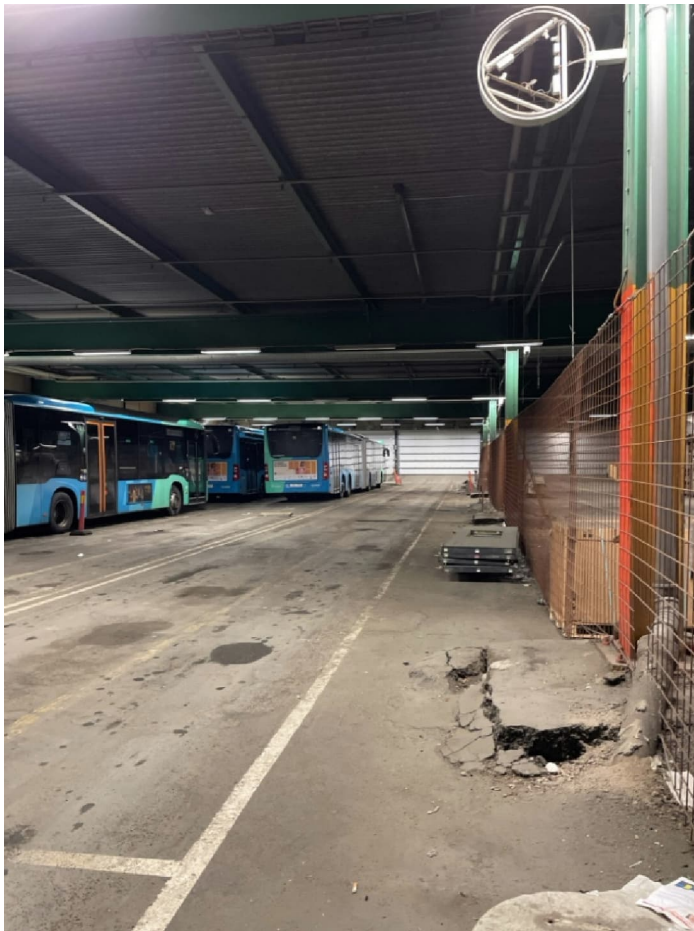
Vid platsbesök noteras att marken är påverkad av sättningar i området och uppgår till ca 75 cm. Området har asfalterats om i omgångar och enligt GS Buss AB har detta utförts årligen.

Figur 7. Fläckar på asfalten samt del av asfalt som har påverkats av sättningar

Då det inte har utförts någon provtagning av asfalt på fastigheten rekommenderas det att utföras en asfaltsprovtagning för att utesluta förekomst av tjärasfalt.

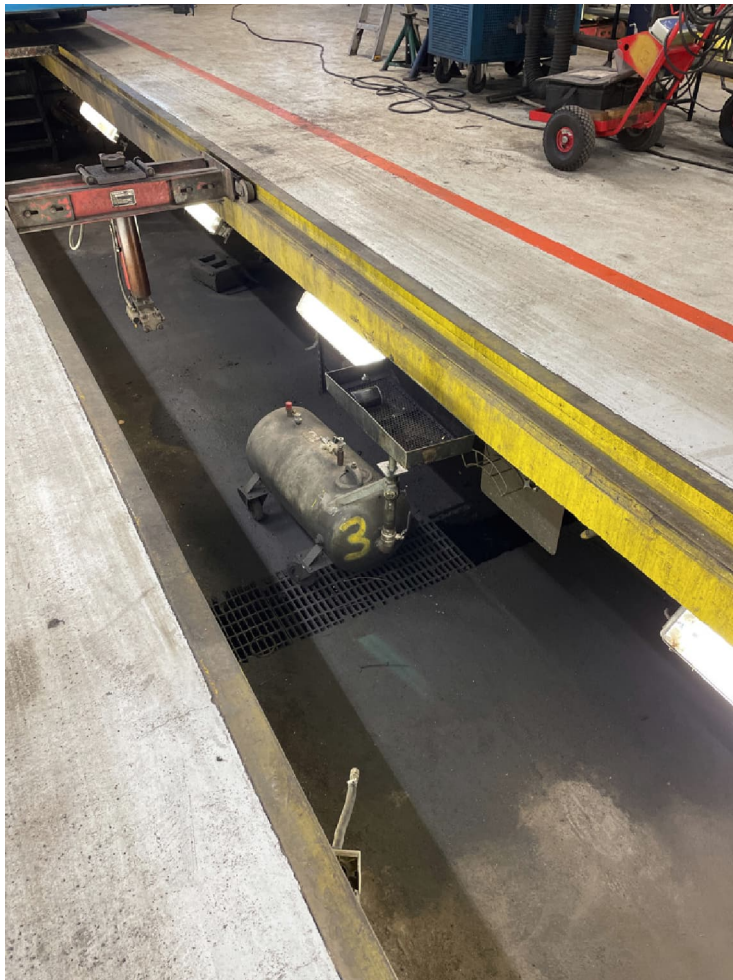
Verkstaden består av en äldre större del, samt en mindre tillbyggnad i nordväst. Verkstaden används av Volvo Truck Center och Transdev samt en mindre del i sydöst som används av GS Buss AB. I lokalen finns flera gravar samt slamrännor som töms genom att trycka ner vattnet i ett slutet system, se Figur 8. finns även oljefyllda så kallade lyftare ovanpå gravarna som används för att höja upp bussarna vid arbete. Vid platsbesöket står flera bussar inomhus och det luktar av olja och odefinierbar kemisk lukt.

Figur 8. Botten av en så kallad grav där olja och övrigt farligt avfall samlas upp i en behållare som sedan töms genom ett slutet system.

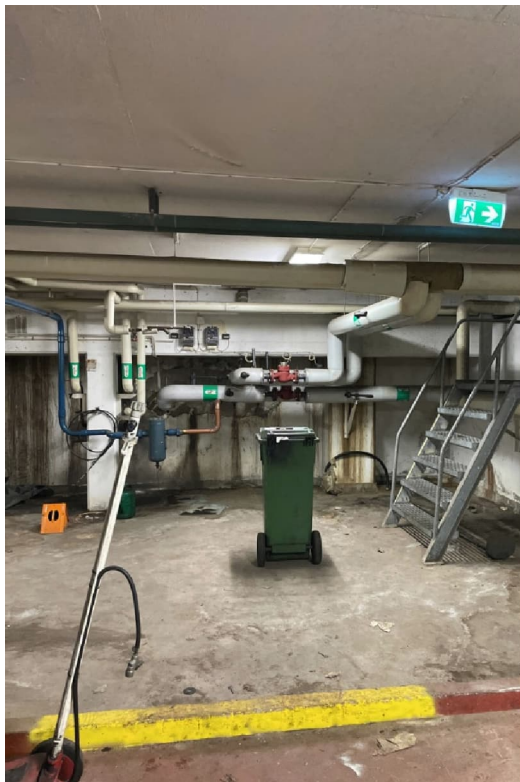
Källaren finns under verkstadslokalen samt under kontorsytan och fungerar bland annat som lagringsyta av diverse saker och nyttjas av Volvo Truck Center och Transdev. I källaren finns även fyra tankar; en dieseltank en tömd dieseltank (tömd sedan ca 2010), tank med motorolja samt en tank med växellåsolja/ATF-olja. Tankarna är platsbyggda och delen av källaren där tankarna står agerar invallning, se Figur 9.

Figur 9. Källare där invallning av golvet syns i nedre delen av bilden. Till höger i bilden syns en trappa som leder till verkstadsgraven.

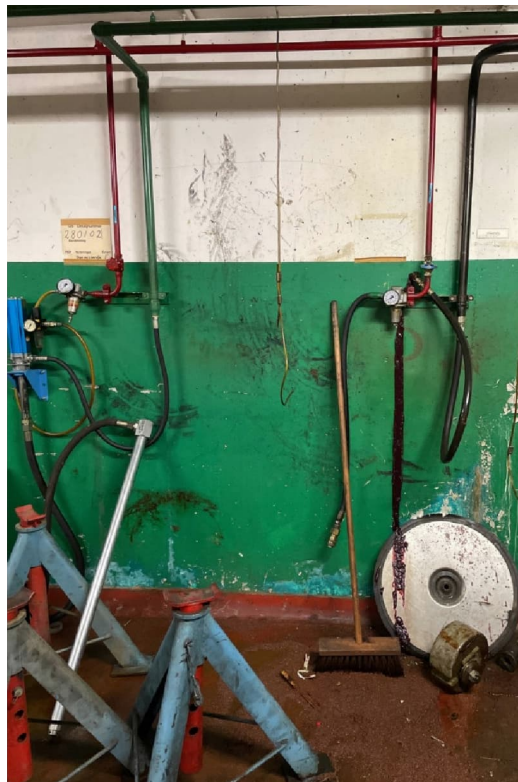
På en vägg finns fyra tappar som är benämnda enligt följande; olja för hydraulkoppling, växellåsolja, transmissionsolja och chassifett. Enligt enhetschef på GS Buss AB används inte tapparna i dagsläget men rören är inte tömda eller sanerade, se Figur 10. Det finns en lifthiss med tillhörande hydraulolja i ett hörn av källaren. Hissen installerades av GS Buss AB. Längst in i källaren finns en mindre dörr som leder till en verkstadsgrav.

Figur 10. Två av tapparna på väggen i källaren (transmissionsolja till vänster och chassifett till höger).

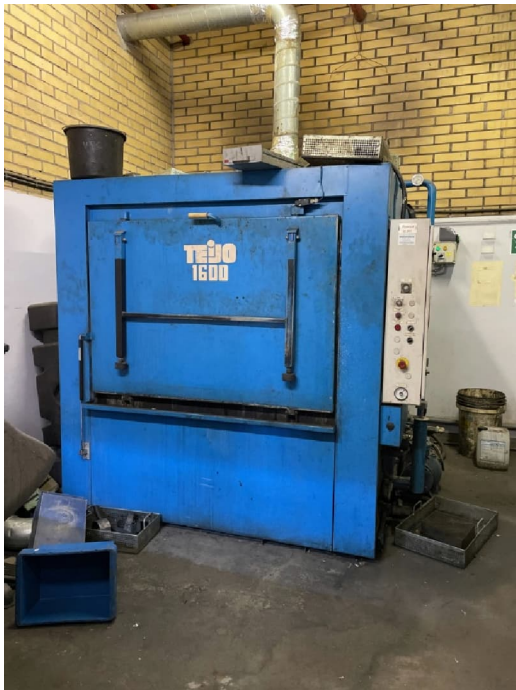
Centralt i den södra byggnaden finns en större och en mindre detaljtvätt (även kallat motortvätt), se Figur 11 och Figur 12. Vattnet från detaljtvättarna sugs ut utifrån ett slutet system.

Figur 11. Större detaljtvätt.

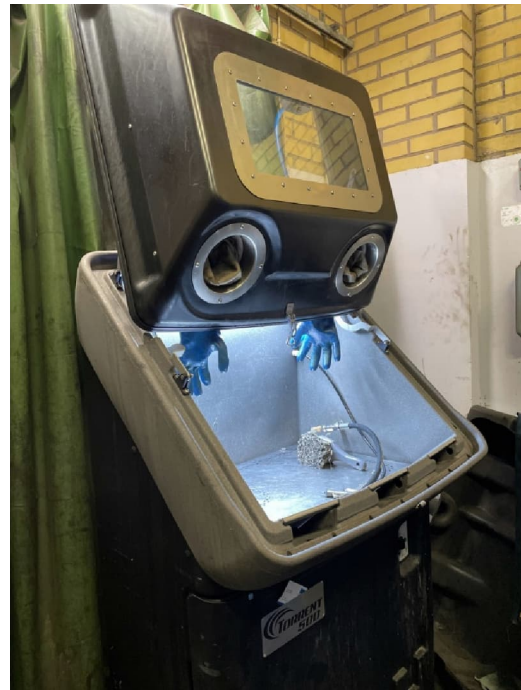
Figur 12. Mindre detaljtvätt.

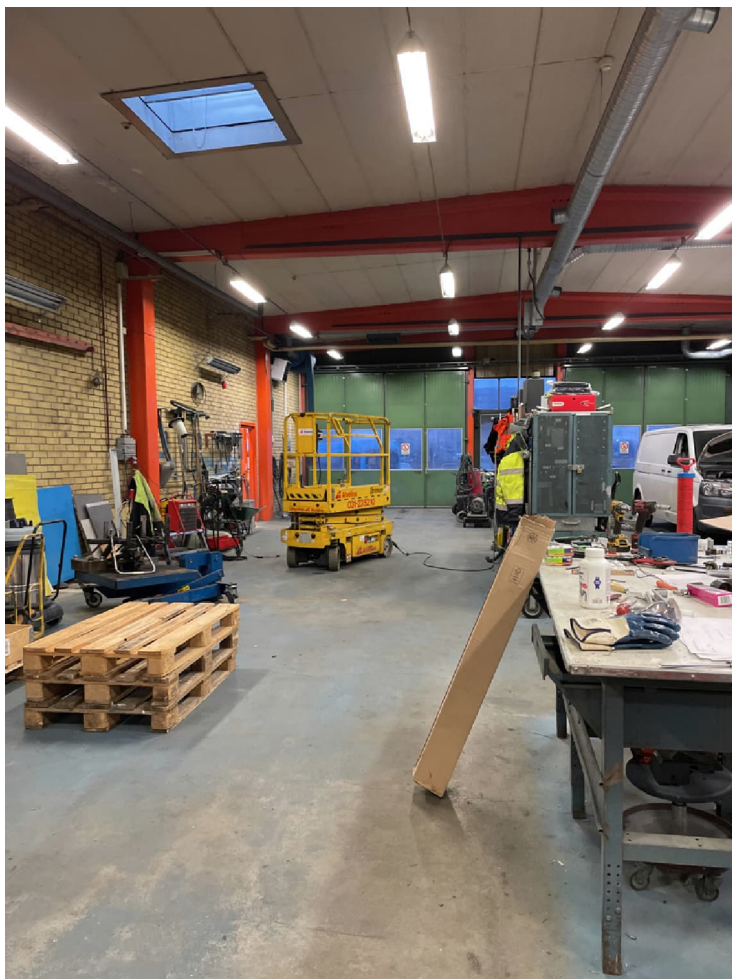
Plåtverkstaden används i dagsläget huvudsakligen som lagerlokal, se Figur 13. Ingen information gällande användandet av lösningsmedel i plåtverkstaden finns.

Figur 13. Plåtverkstad.

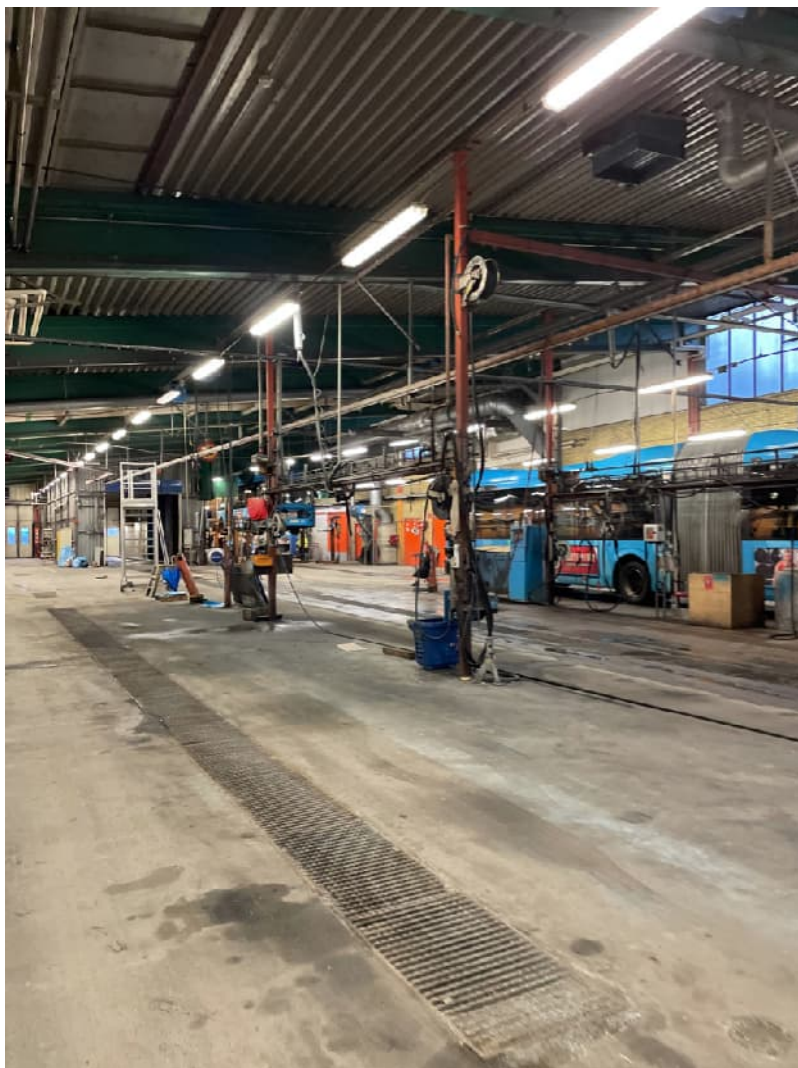
I golvet finns slamrännor och gravar där vattnet går ut till oljeavskiljare på sydöstra sidan av byggnaden, se Figur 15. Delar av slamrännorna är igenfyllda pga. sättningar i gallret.

Vid platsbesöket noteras lukt av olja och odefinierbar kemisk lukt.

Figur 15. Tvättshall med slamränna och fläckar på golvet.

Det går inte att utesluta att klorerade lösningsmedel har använts vid verkstadsarbete, tvättning och klottersanering av fordon på fastigheten. Därför rekommenderas en jord- och grundvattenundersökning av klorerade lösningsmedel, främst i anslutning till tvätthallen.

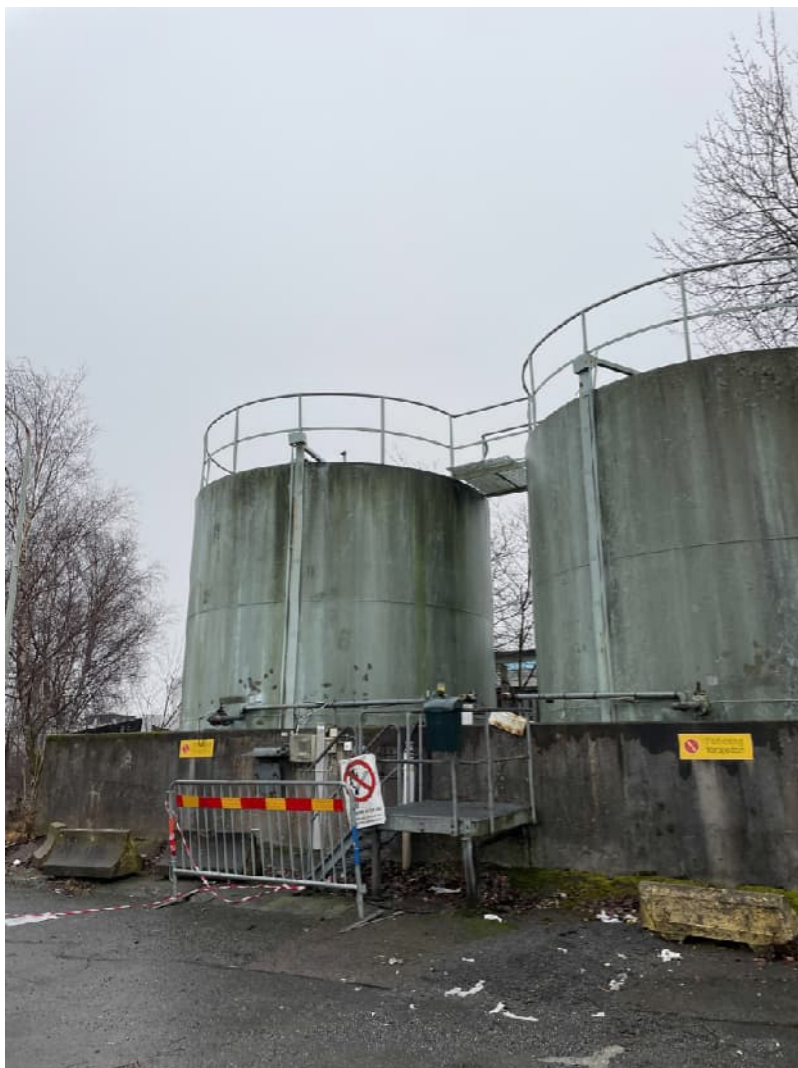
I södra delen av fastigheten finns två dieselcisterner (HVO-100) på 100 m<sup>3</sup>/st ovan jord, se Figur 16. En av cisternerna är i bruk och den andra är sanerad och plomberad sedan ca 2010. De två dieselcisternerna är invallade och installerades enligt GS Buss AB ca 1972. Cisternerna har kontrollerats för läckage utan anmärkning och det finns heller ingen dokumentation om spill. Det går rörledningar från cisternerna in till tvätthallen.

Figur 16. Två dieselcisterner utomhus. Tanken vänster i bild (södra tanken) är i bruk och cisternen till höger i bild (norra tanken) är tömd och sanerad.

Ytterligare undersökning av jord och grundvatten rekommenderas för att utesluta att det inte har skett något spill eller läckage i anslutning till bensin- och oljeavskiljare samt vid rörledningar som ansluter de markliggande cisternerna till tvätthallen.
