Asbest Pedalvagnar M28/M29

Bakgrund

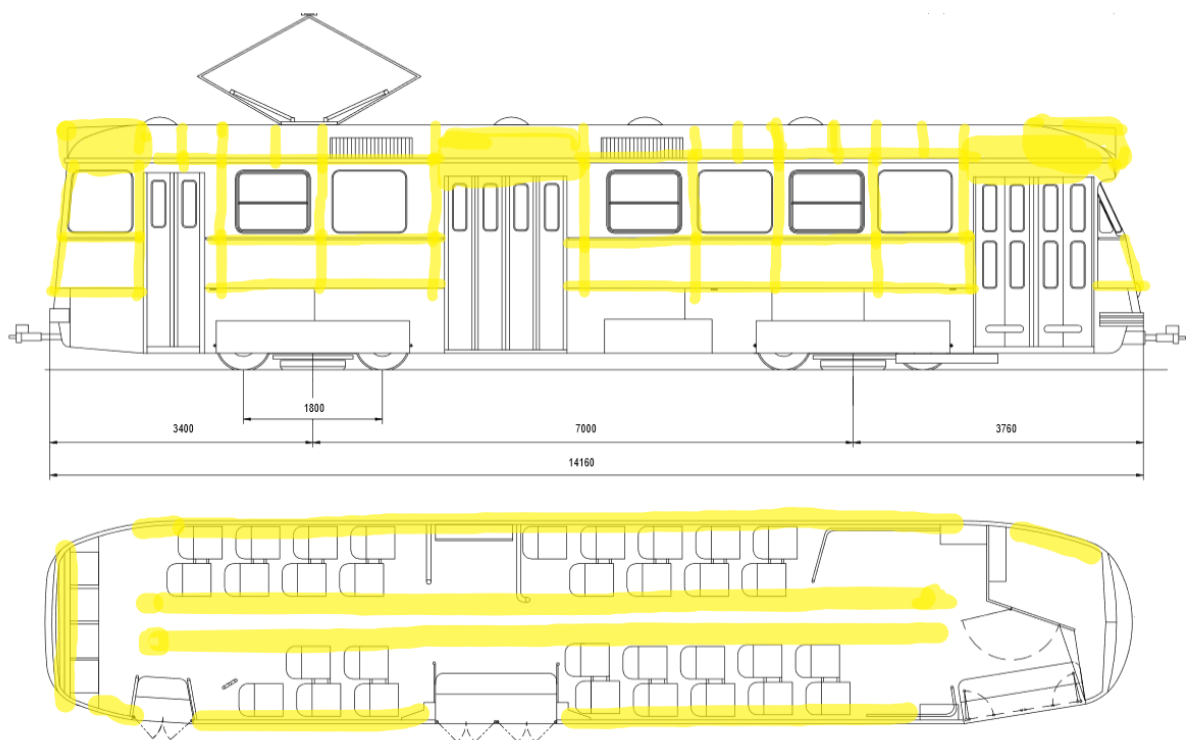
Figur 1 Översiktsbild av M28

M28 har asbesthaltigt material i tak-kupoler i för och akter och i plåt vid dörrmekanismerna. Förekommer även i stöddlinor i vagnskorg (väggar och tak). Under golvet är längsgående balkars ovansida täckta i en asbesthaltig massa. Längsgående ventilationskanaler vid golvet under dem rostfria "sparkplåtarna" samt under förarplatsen golv. Material har påträffats i skiljeväggen till batteriutrymmet i aktern av vagnen på vissa M29or; således behandlas även M28 som att asbest kan finnas i detta område.

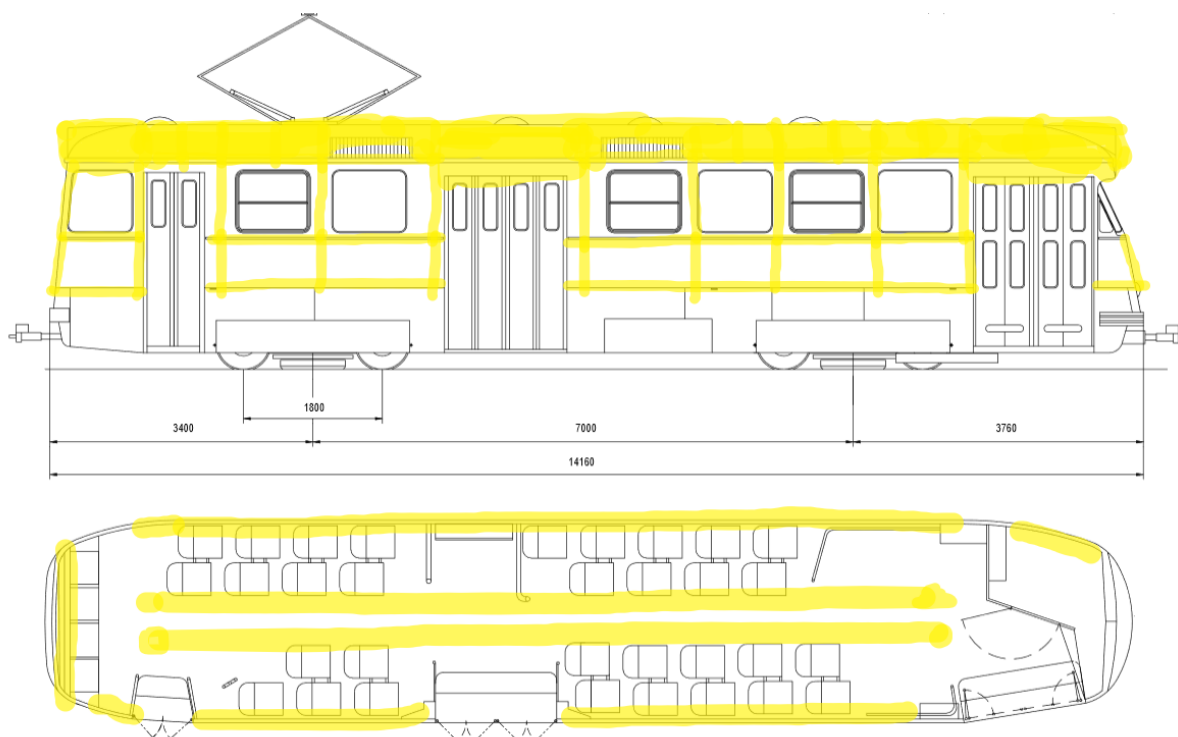
Figur 2 Översiktsbild M29

Vagnstypen M29 är i det stora lik M28 vad gäller förekomsten av asbesthaltigt material. En markant skillnad är utbredning i tak där M29 är helt täckt över både stödlinor och takplåtar från hänggränna till hänggränna.

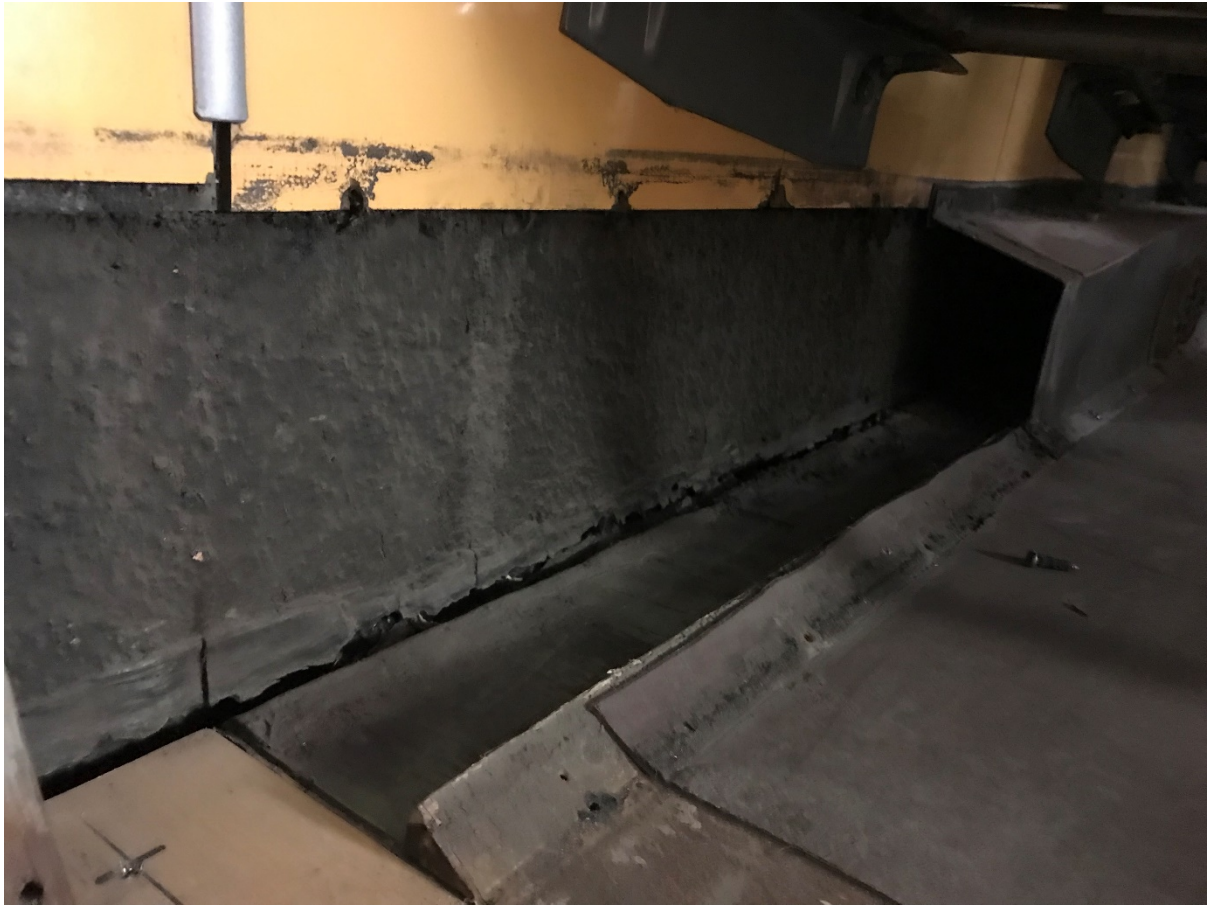
Figur 3 Ventilationskanal under rostfri sparkplåt

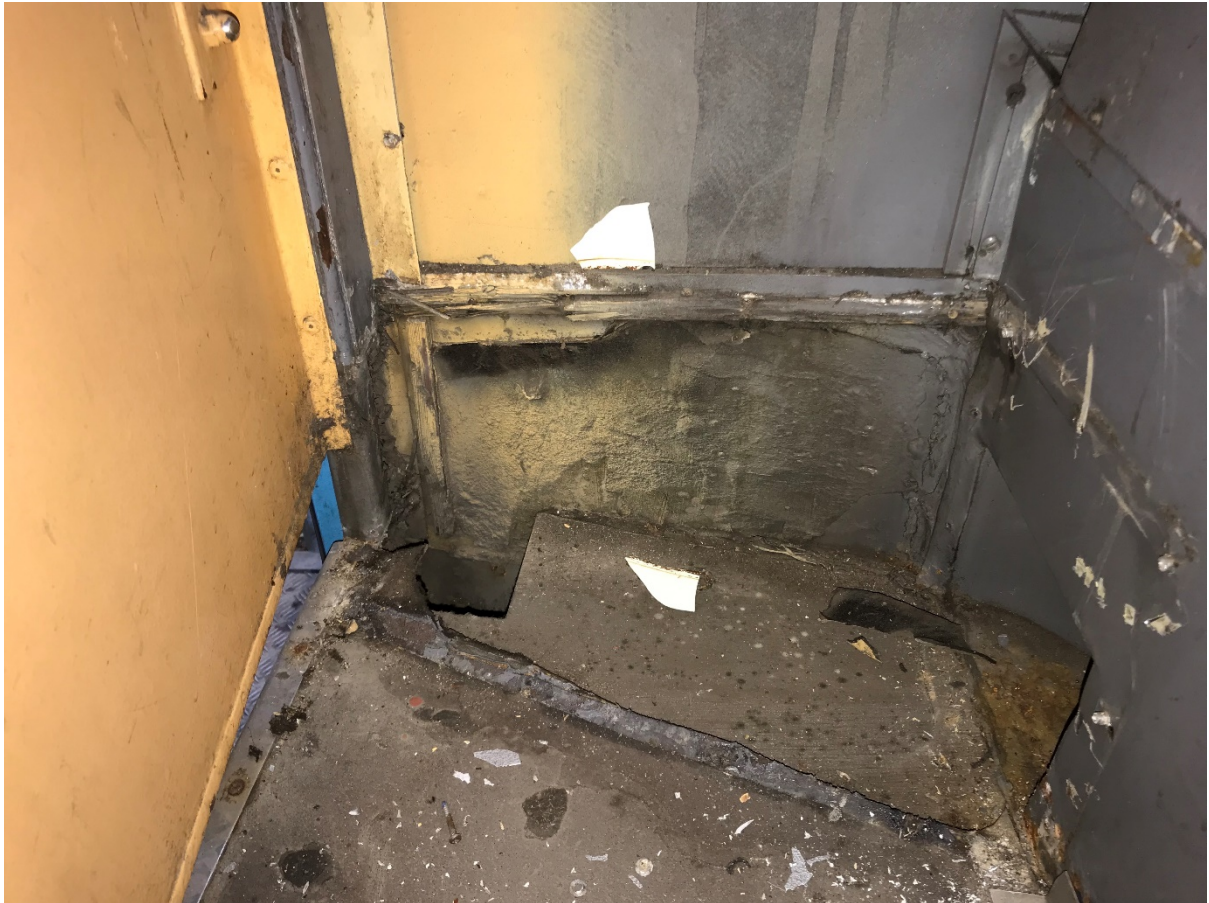
Figur 4 Ventilationskanal under rostfri sparkplåt akter om dörr 5

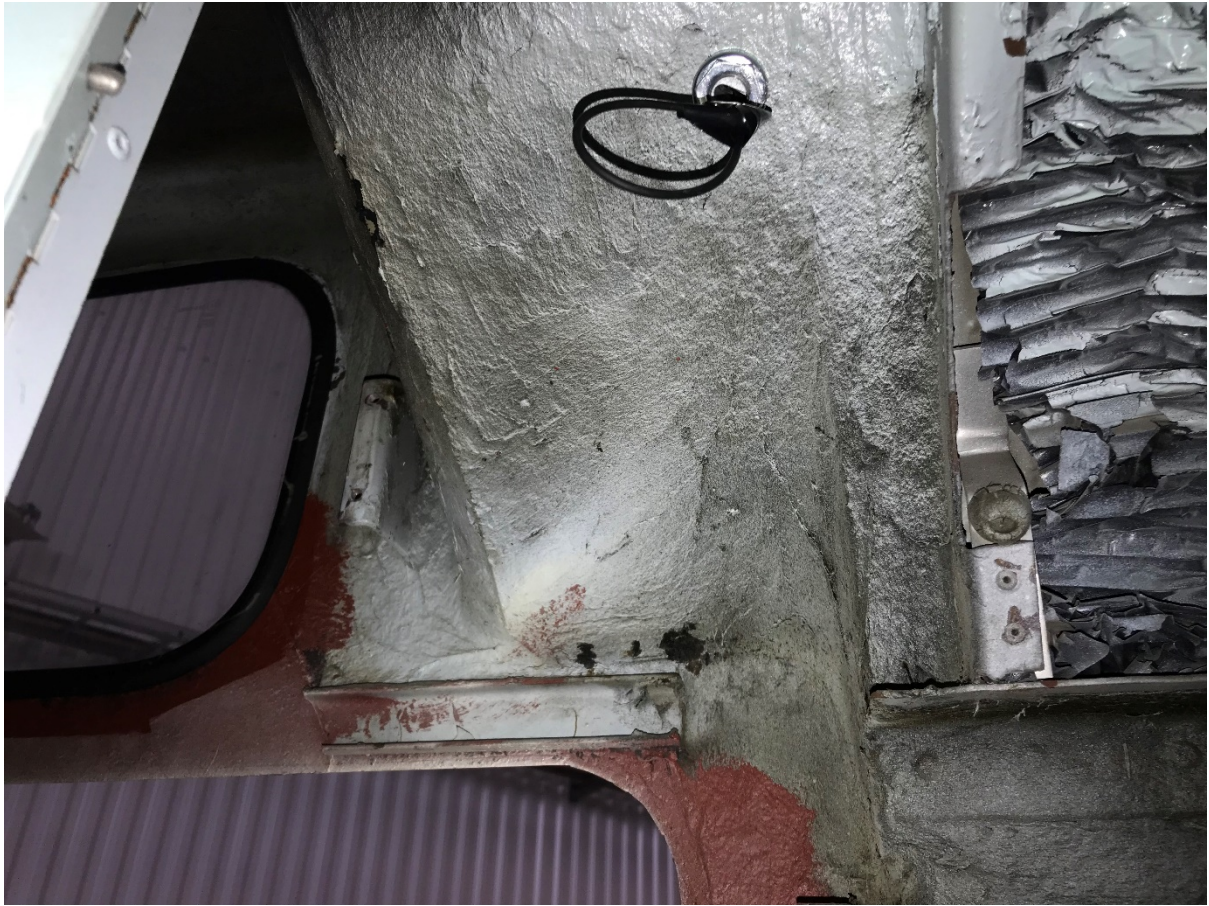
Figur 5 Vitmålad massa i takkupol

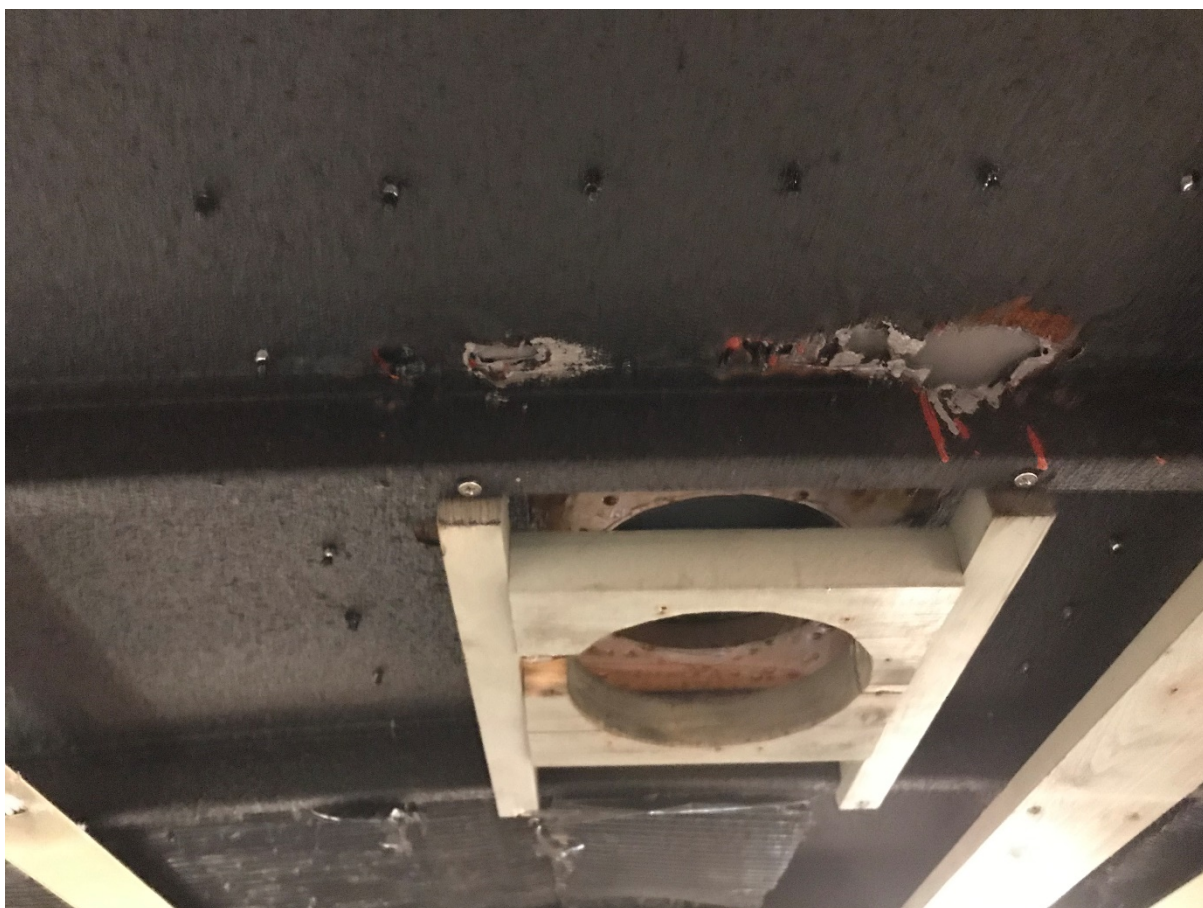
Figur 6 Täckta takplåtar & stödlinor M29

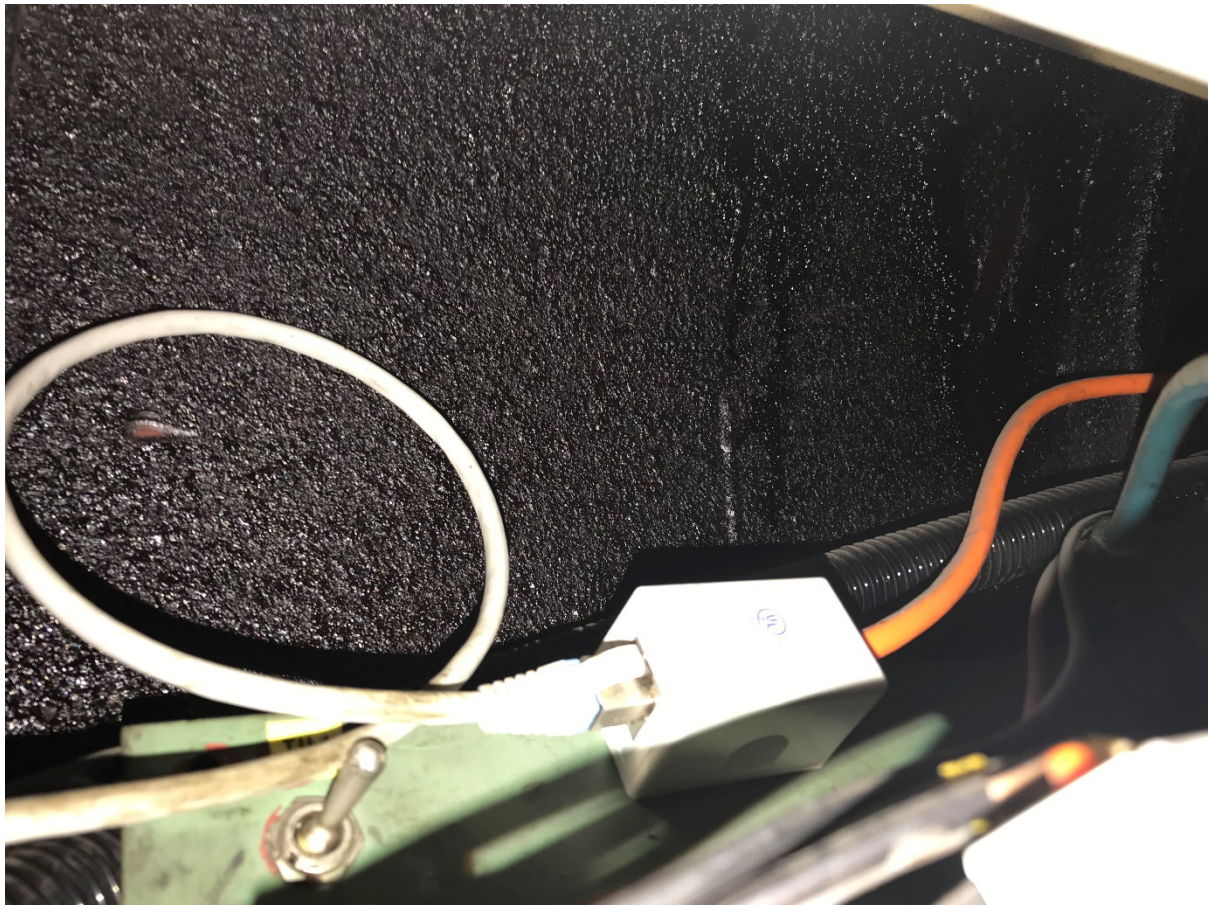
Figur 8 Svart massa på takplåtar bakom dörrmekanism

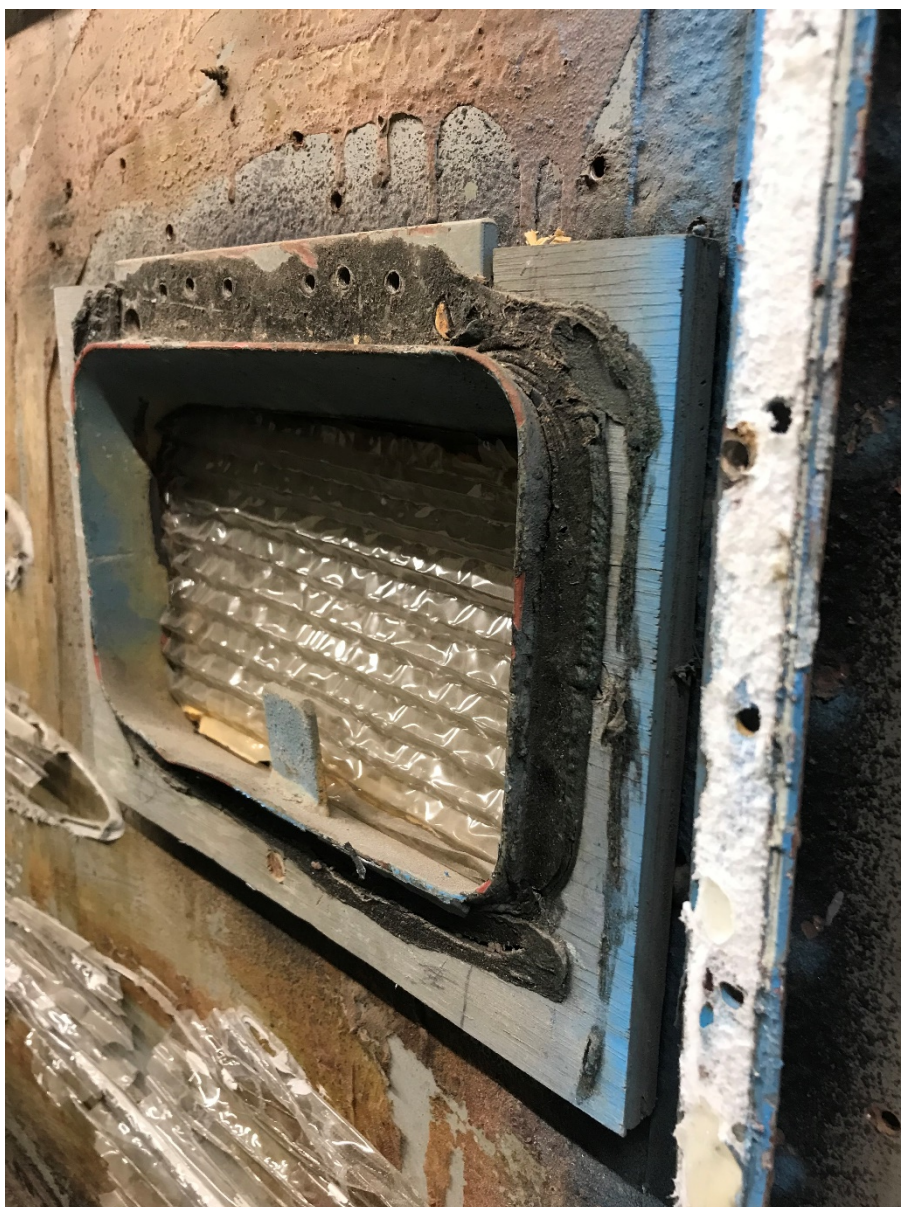
Figur 9 Svart massa utsida runt "gamla" sandpåfyllningen

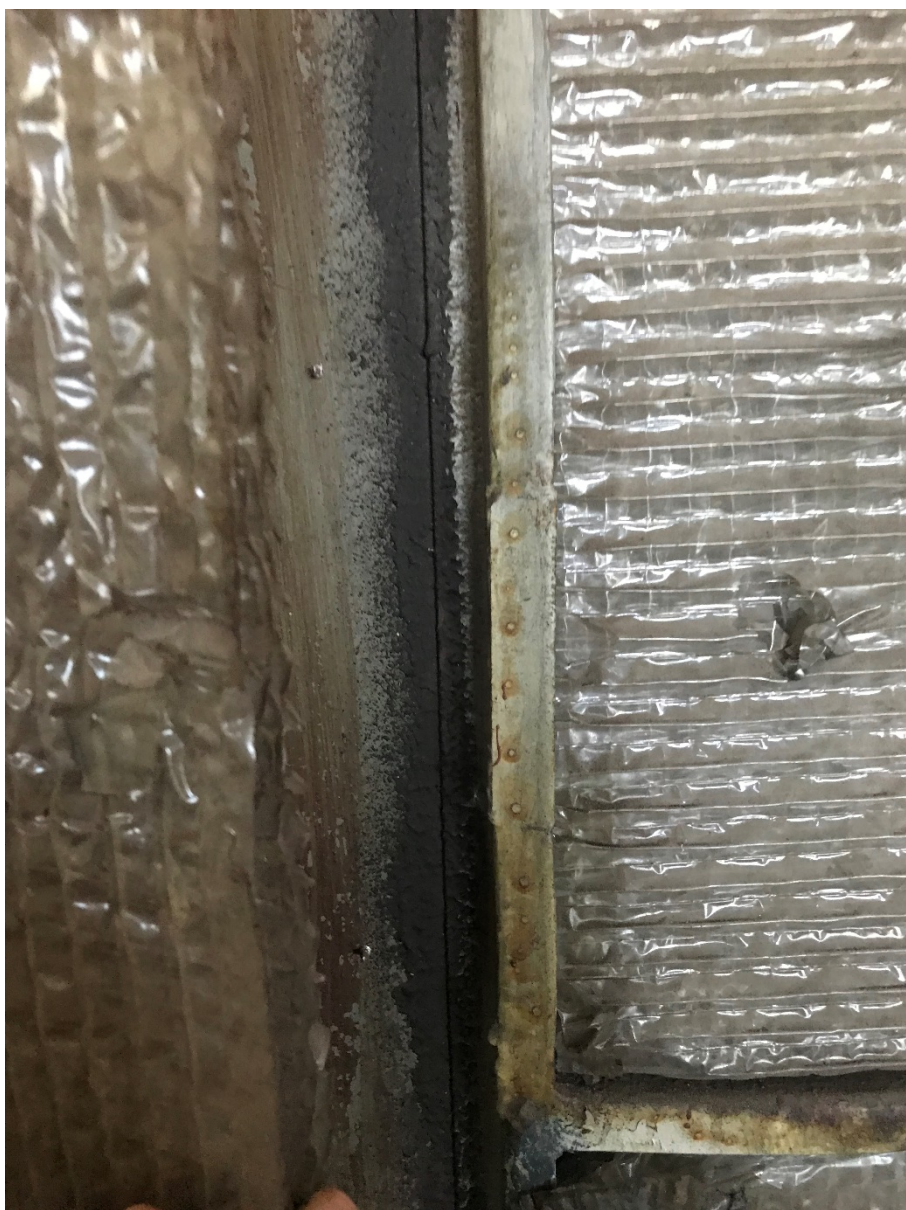
Figur 10 Svart massa vid fog yttre stödlina i vagnskorg

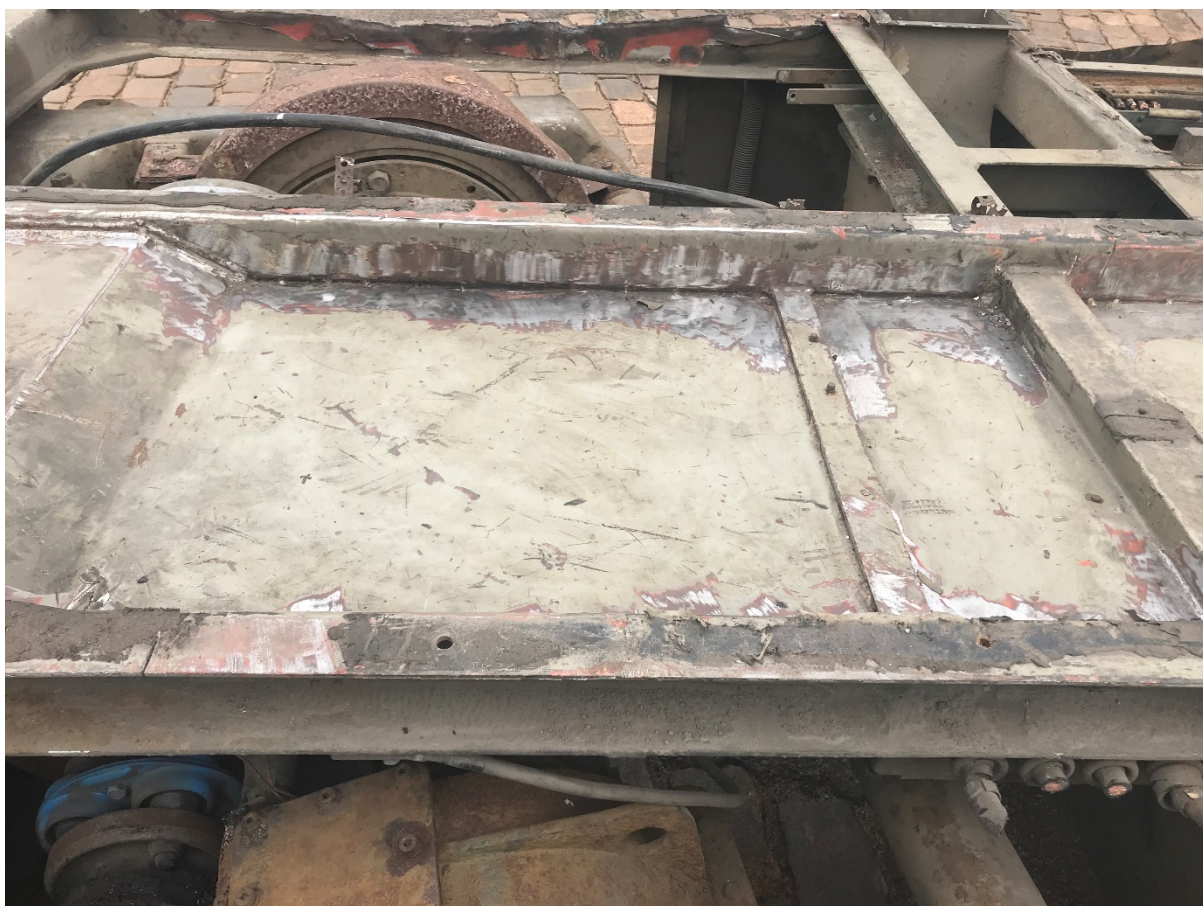
Figur 11 Sanerat ramverk - notera renslipade ytor där asbest avlägsnats

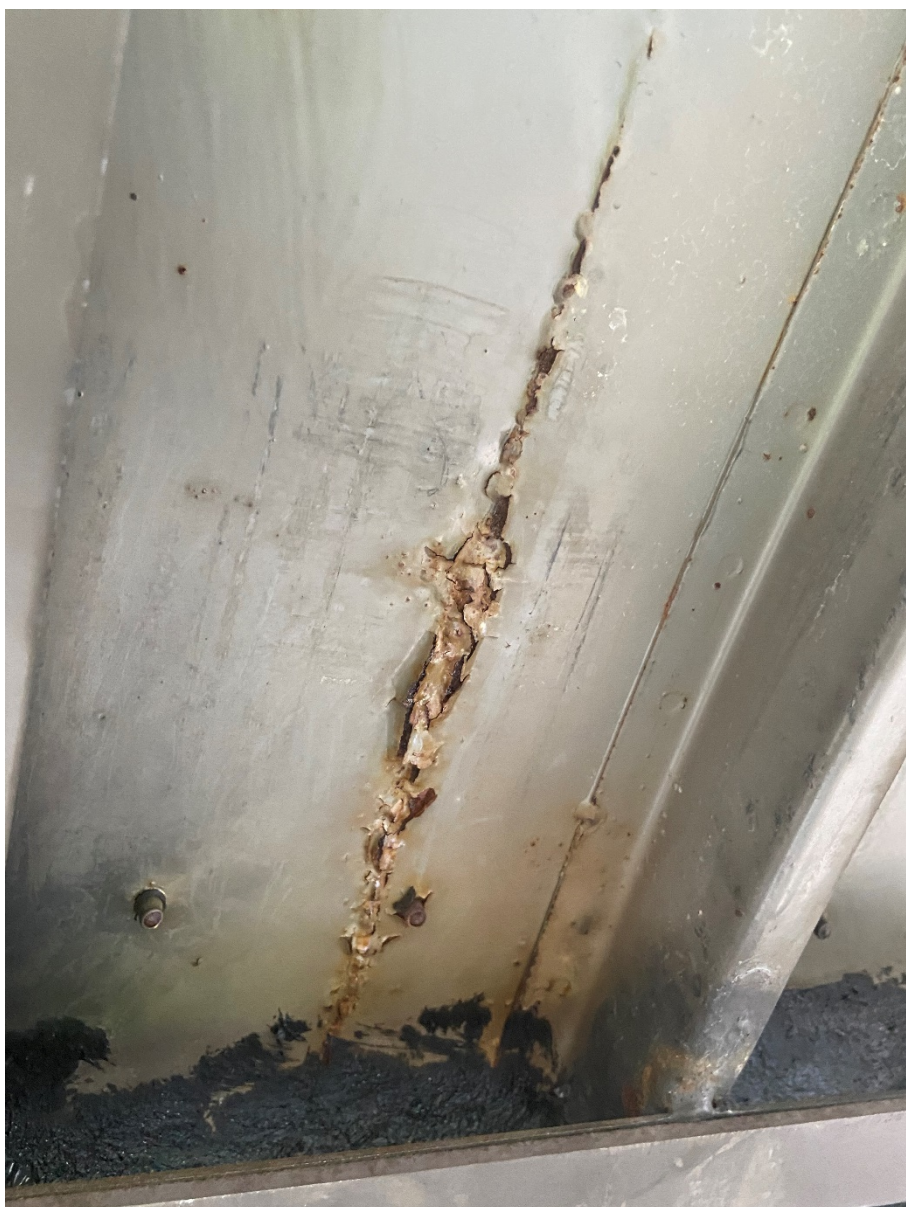
Figur 12 Svart massa på insidan av hängrännor / stödlinor där tak möter vägg
