UTVÄRDERINGSRAPPORT VÄLEN  
SEDIMENT I DAGVATTEN OCH STORA ÅN

RAPPORT  
2021-04-12

UPPDRAG 293234, Välen och Stora ån - miljöundersökning,  
ramavtal KV2018-73

Titel på rapport: UTVÄRDERINGSRAPPORT VÄLEN - Sediment i dagvatten och Stora ån

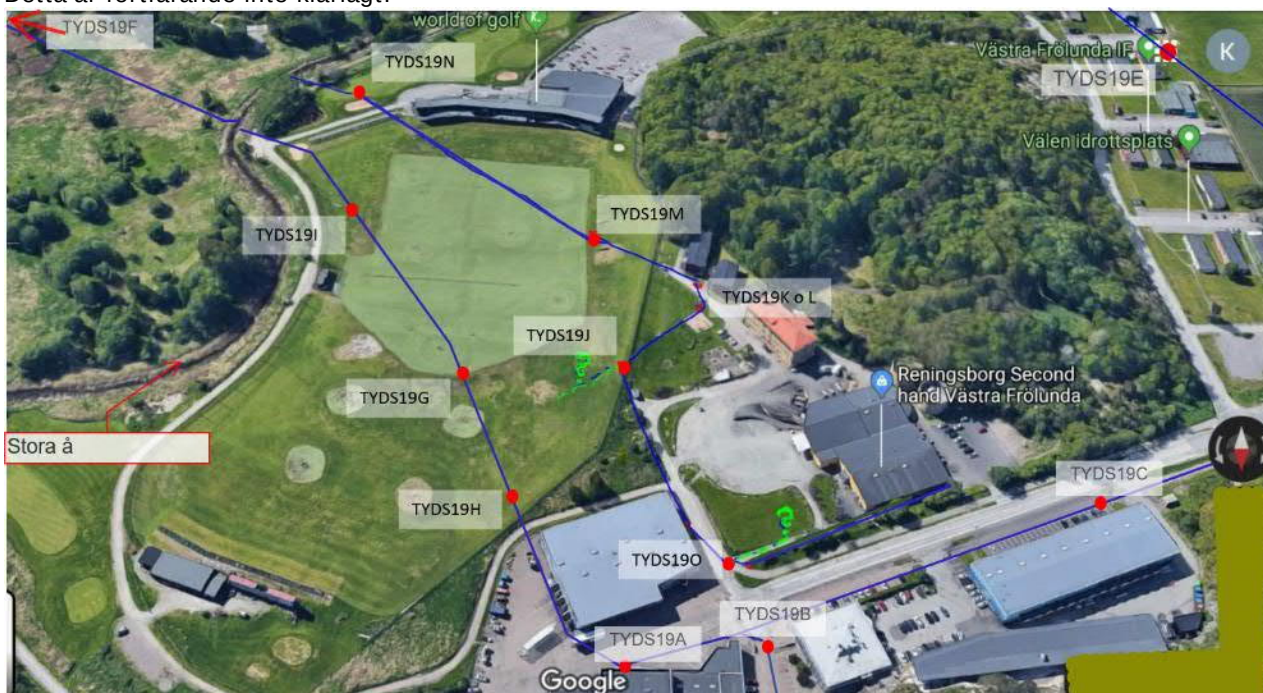
I samband med provtagningarna visade det sig att det finns okända dagvattenledningar som mynnar i några av brunnarna. Det framstod även tvivel om ledningskartorna stämmer till fullo. Detta är fortfarande inte klarlagt.

Figur 12 Översiktsbild över de provtagningspunkter på dagvattenledningar som mynnar i den mest förorenade delen av Stora ån. Bilden visar området från norr mot söder – se norrpil. Ledningssträckornas lägen behöver verifieras.

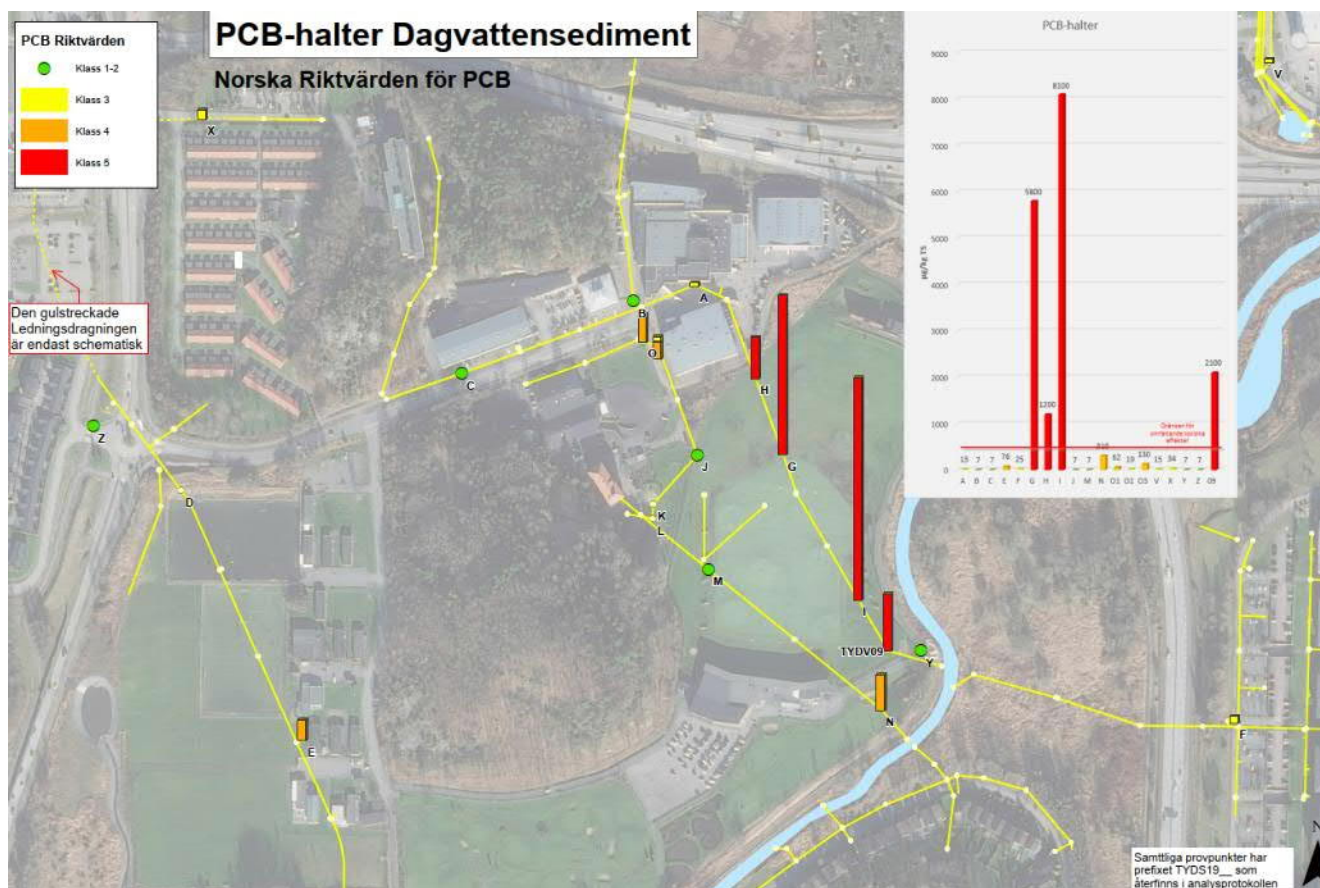
PCB-halterna i dagvattensedimenten varierar inom de olika ledningssträckorna. Det framgår dock att mycket höga halter PCB återfinns i de ledningar som ligger under golfbanan och som mynnar i Stora ån. Halternas nivå överskrider nivån för akuttoxiska förhållanden i vattenmiljö. Gränsen för omfattande toxiska effekter ligger på 430 µg/kgTS. Fyra av dagvattenbrunnarnas sediment i uppgår till denna nivå, varav i en av brunnarna uppgår nivån till 8300 µg/kg TS.

Figur 15 Visualisering av uppmätta halter PCB i dagvattenbrunnar inom Välenområdets, vars dagvatten leds till nedre av Stora ån. Klassning enligt norska riktvärden. Samtliga provpunkter har prefixet TYDS19\_.

Det framgår att PCB-halterna i de dagvattenledningar som mynnar i Stora ån, ställvis är mycket höga. Det är inte helt självklara resultat, då halterna på samma ledning kan variera kraftigt mellan olika brunnar. Det bör utredas hur ledningarna de facto är dragna.

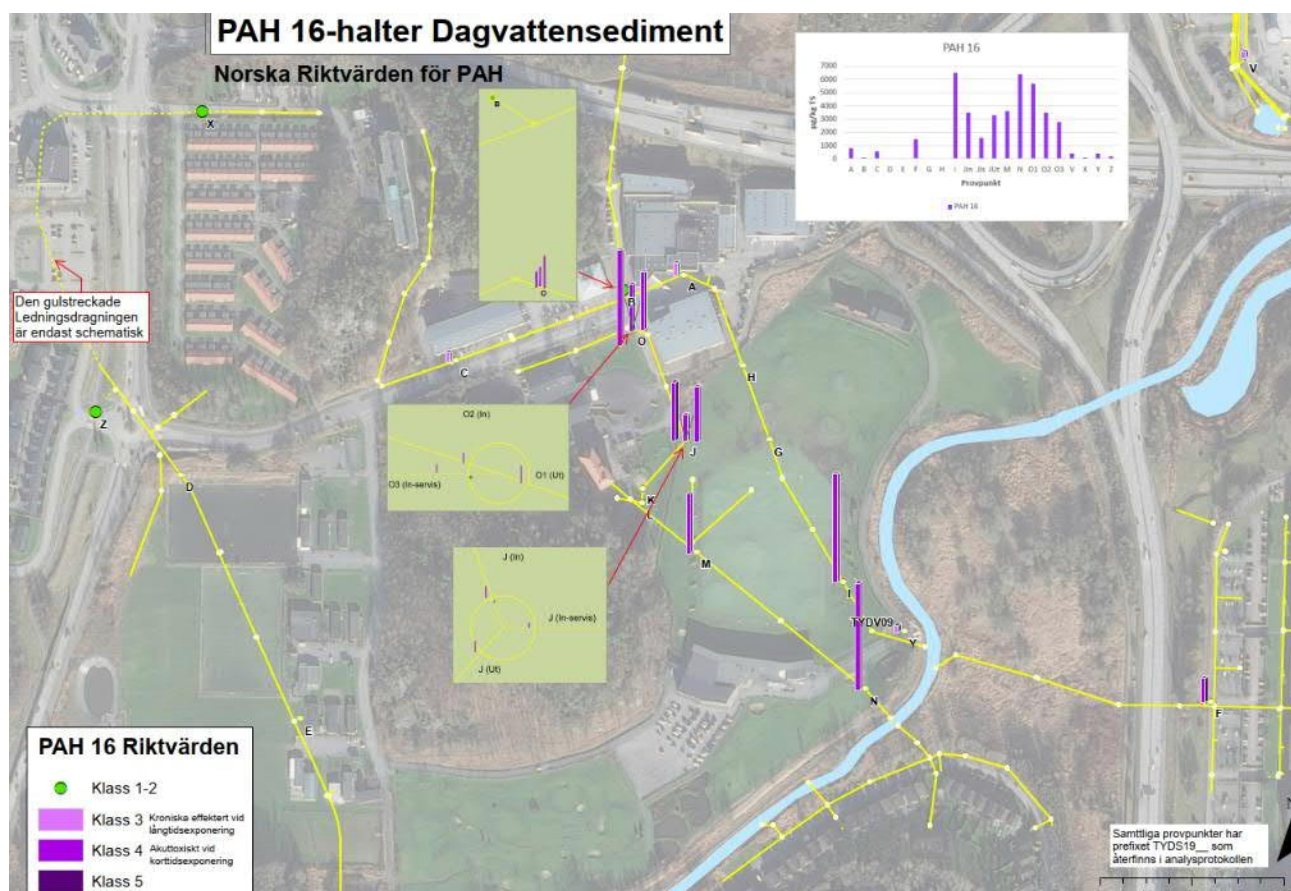
Halterna av PAH:er i sedimenten ligger över de norska riktvärden för akuttoxiska effekter vid korttidsexponering. I nedanstående bild visas PAH-halter rörande PAH-M och PAH-H i dagvattenledningar. PAH är inte analyserat på samtliga sedimentprover. Det innebär att det inte finns värden för brunnarna H och G längs den norra ledningen under golfbanan. Bilden redovisas tydligare i Bilaga 8.

Figur 16 Visualisering av uppmätta halter PAH i dagvattenbrunnar inom Välenområdet, vars dagvatten leds till nedre av Stora ån. Klassning enligt norska riktvärden. Samtliga provpunkter har prefixet TYDS19\_.

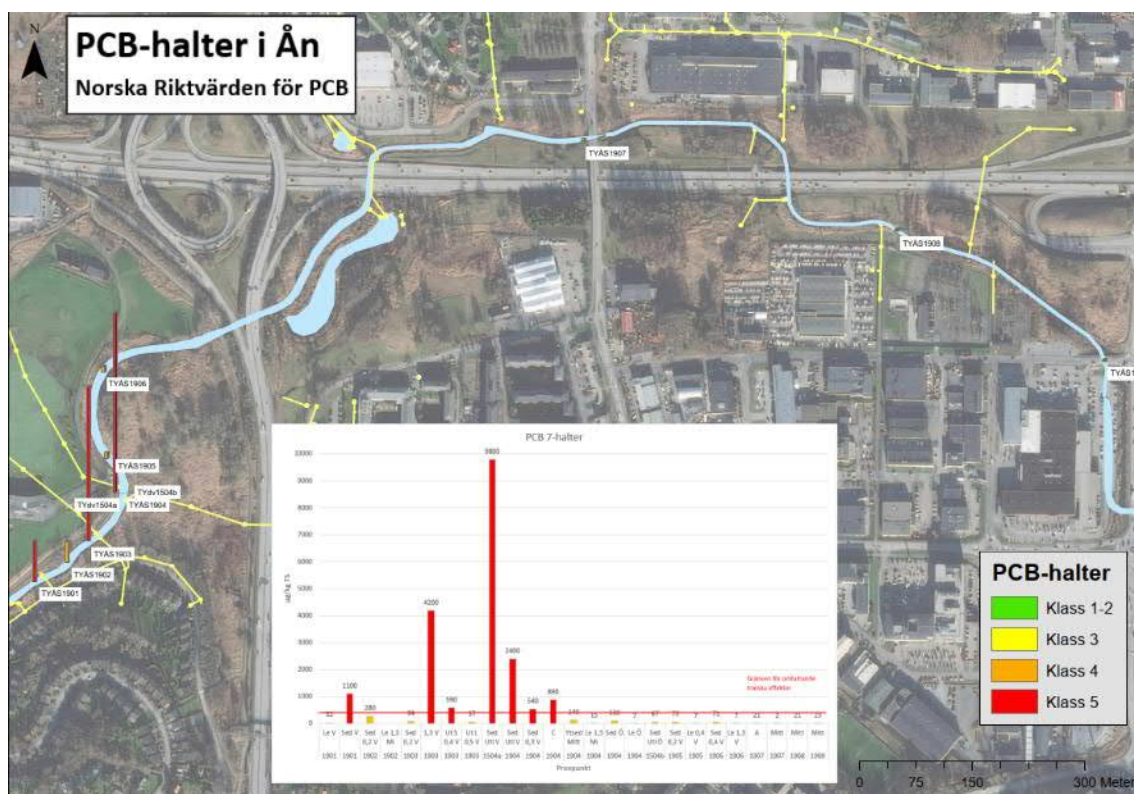
Halterna PCB är mycket höga i delar av å-sedimenten, se nedanstående bild. I Bilaga 10a utgör hela den undersökta å-sträckan och 10b finns detaljerat kartutsnitt med haltfördelningar inlagda för den mest förorenade delen av Stora ån, punkterna TYÅS1901 – TYÅS1904. Av resultaten framgår att PCB finns längs hela den provtagna sträckningen av Stora ån, även så långt upp i systemet som de omlagda partierna av ån vid Sisjöns handelsområde. Där grävdes å-fåran om och grusades i botten, trots det finns halter av PCB som överskrider klass 3 – toxiska effekter vid långtidsexponering. Detta tyder på att PCB finns diffust spritt i marken inom stor del av avrinningsområdet. De riktigt höga halterna PCB återfinns inom den provtagna sträckan nedströms utgående dagvattenledningar från området f.d. Näsets reningsverk, vilka går under golfbanan. Nedanstående bild finns tydligare visualiserad i bilaga 10 a och b.

Figur 17 Sammanställning av alla provtagningspunkterna för å-sedimenten på kartutsnitt. Det gäller provtagningar utförda 2015 - 2019. Klassning har gjorts enligt norska riktvärden för sediment. Alla staplar är inte medtagna vid punkt TYÅS19 - 04 i ån, endast den höga stapeln. I diagrammet finns alla staplar med. © Lantmäteriet/Metria

Halterna av PCB-7 varierar kraftigt från uppmätta halter på 9800 µg/kg TS ner till mindre än 2 µg/kg TS, vilket är det aktuella rapporteringsgränsen. De riktigt låga PCB-halterna återfinns i lerlager i mitten av å-fåran.

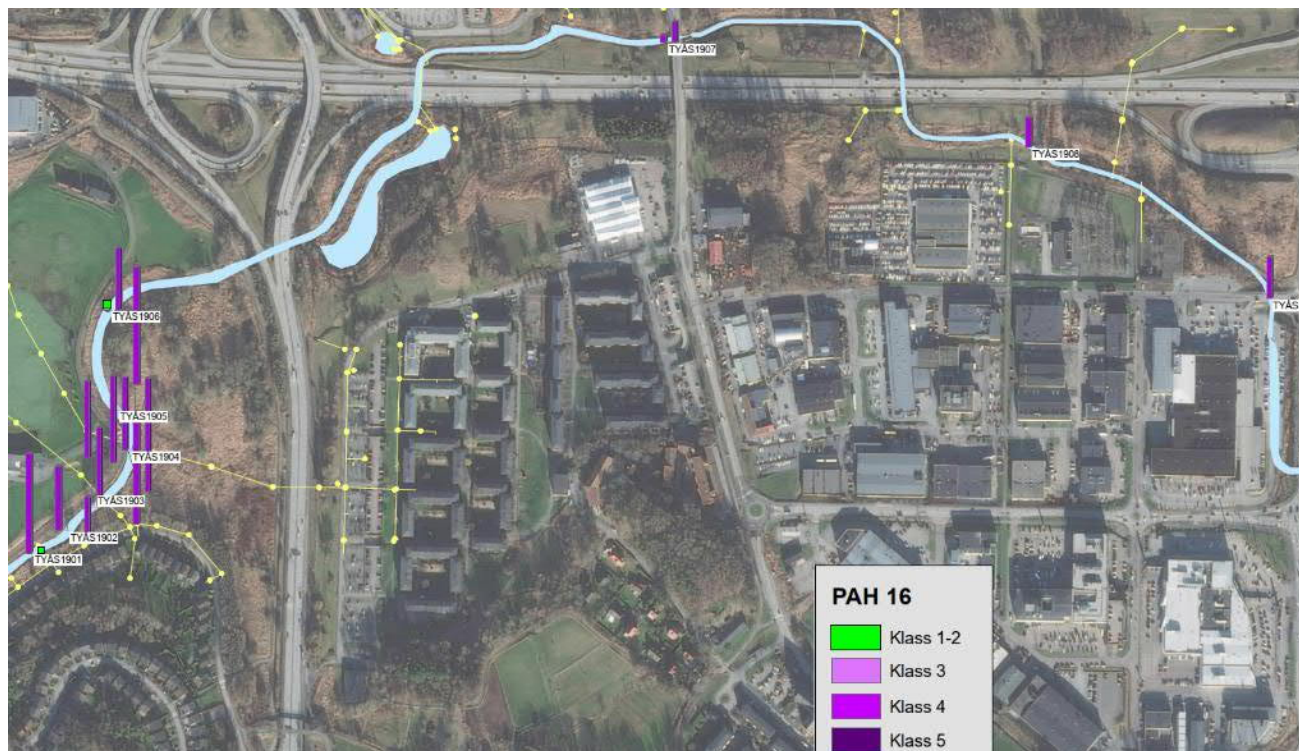
Halterna av PAH:er i samtliga sedimentprov i Stora ån överskrider riktvärden för klass 4; akuttoxiska effekter vid korttidsexponering, enligt norska riktvärden. Proverna visar att PAH:er inte verkar ha kontaminerat underliggande lerlager.

Det som är oklart är vad som har orsaka de höga PAH-halterna. En trolig källa kan vara trafiken längs Söder- och Västerleden, förutom det slam som kan ha lagts ut på åkermark under 1950 - 70-talet. I nedanstående bild redovisas storleksordningarna av förekommande PAH-16 halter. Bilden finns tydligare visualiserad i bilaga 11.

*Figur 18 Figuren visar förekomst av PAH16 i sediment i Stora ån, Merparten av halterna överstiger klass 4, vilket motsvarar akuttoxiskt för korttidsexponering i sediment. Klassning har gjorts enligt norska riktvärden för sediment.*
