**Beslutsunderlag**

## Förstärkning av verkstadstaket på Sävenäs (steg 1)

Avser beslut om att utföra åtgärder för att förstärka bjälklaget mellan verkstad och tömningshall på avfallskraftvärmeverket på Sävenäs.

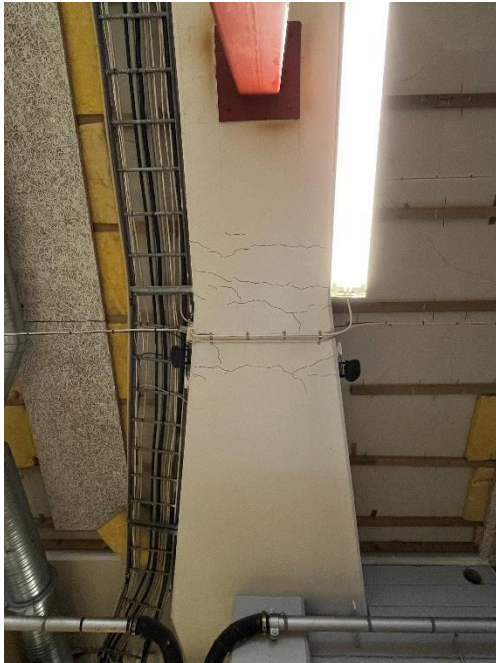
Under 2021 upptäcktes sprickor i betongen i pelare och takbalkar i verkstads- och förrådslokalerna på Sävenäs avfallskraftvärmeverk, se bild 1.

*Bild 1, sprickor i pelare och takbalk.*

COWI konsulterades och deras konstruktörer kunde konstatera att det handlar om skjvsprickor i betongen som, i värsta fall, kan orsaka plötslig kollaps av konstruktionen.

De takbalkar och pelare som är värst drabbade finns direkt under tömningshallen.

Ingen kan säga med säkerhet, men troliga bidragande orsaker kan vara:

*-Över 50 år gammal betong.*

*-För 50 år sedan dimensionerades konstruktionen för lägre trafiklast än vad vi har i tömningshallen idag.*

*-Vibrerande verksamhet så som t.ex. öppning/krossning av avfallsbalar i tömningshallen.*

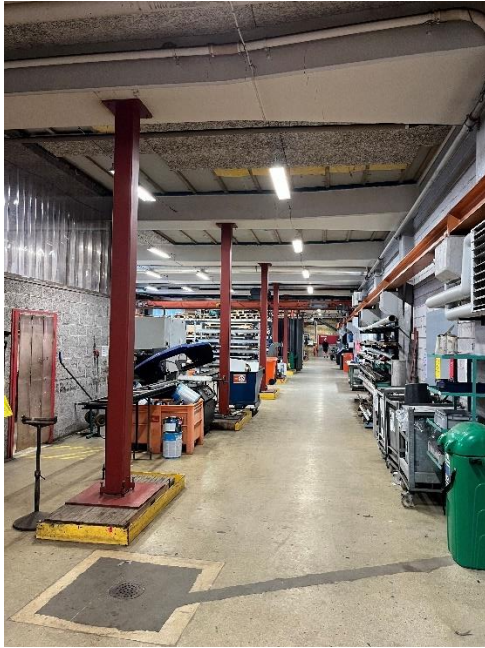
Under 2022 tog COWI fram ett förslag på en provisorisk lösning med en stämp från betonggolvet upp till balkarna. Syftet var att minska befintliga spännvidder (13-14 meter) och därmed belastningen på pelare och takbalkar.

Stämparna var på plats senare under 2022, se bild 2.

*Bild 2, provisoriska stämp i verkstaden.*

Problemet med denna provisoriska lösning är att all last går ner till ett betonggolv som inte är pålat. Dessutom finns ingen markbädd under betongplattan som kan fungera som mothåll. Marken under betonggolvet sätter sig över tid. På vissa ställen i verkstaden har betongplattan sjunkit ner och skapat ojämnheter i golvet. Värst är det i mekverkstaden (f.d. hydraulikrummet).
