# Bottenfauna

## Undersökningar av sötvattensmiljöer i Göteborg 2020

Rapportnummer R2021:05

Göteborgs Stad, miljöförvaltningen

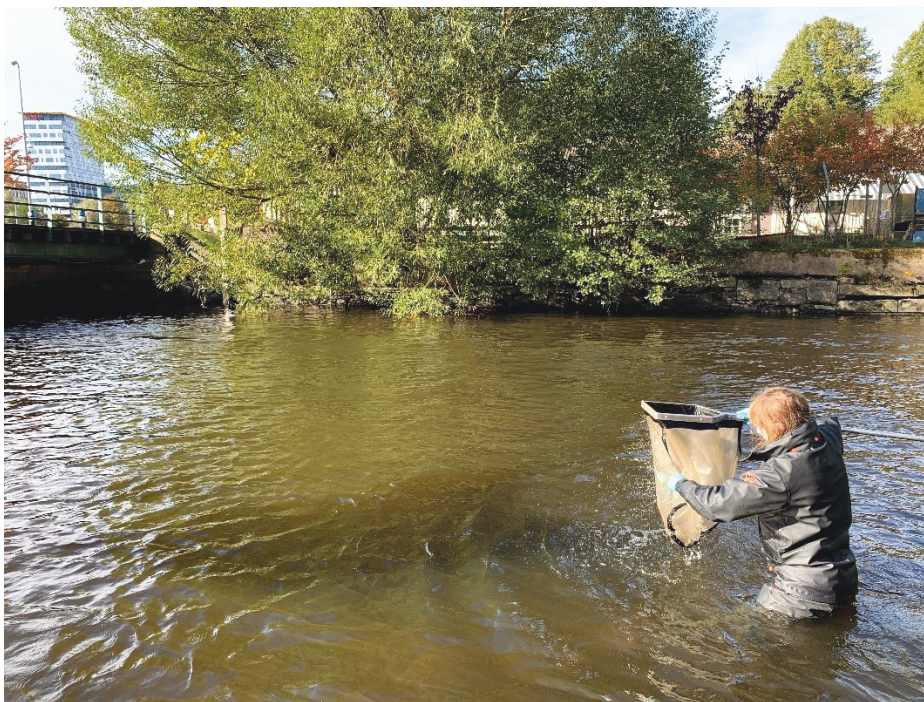
Provtagningen utfördes av Medins Havs och Vattenkonsulter den 12 oktober 2020 (Figur 2). Bottenfaunan provtogs med sparkprovtagning med handhåv enligt SS-EN ISO 10870 (SIS 2012) och Havs- och vattenmyndighetens föreskrifter (Havs- och vattenmyndigheten 2016) för miljöövervakning. Även analys och utvärdering utfördes av Medins. Analysnivån för artbestämning följde Havs- och vattenmyndighetens föreskrifter. Statusklassningarna utfördes enligt Havs- och vattenmyndighetens föreskrifter (Havs- och vattenmyndigheten 2019). Dessutom redovisades index enligt Naturvårdsverkets tidigare bedömningsgrunder (Wiederholm ed. 1999a a, b) samt expertbedömningar och naturvärdesbedömningar enligt bedömningsgrunder för bottenfauna (Medin et al. 2009).

Figur 2. Bottenfaunaprovtagning i Mölndalsån, Ullevi 2020. Foto © Medins Havs och Vattenkonsulter AB.

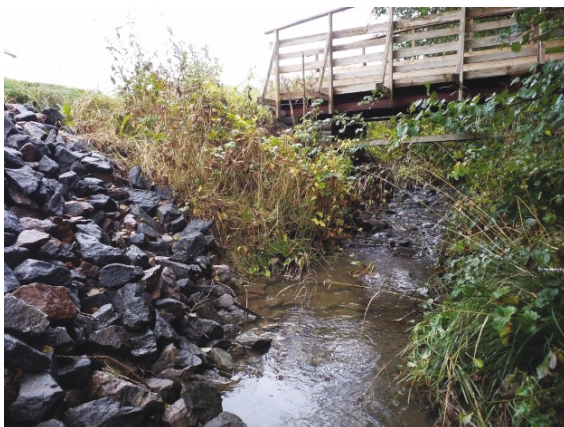
Figur 5. Krogabäcken, St. Svindal 2020. Foto © Medins Havs och Vattenkonsulter AB.

Krogabäcken är en liten bäck lokaliserad strax norr om Billdal i sydvästra Göteborg. Utifrån jämförelse med tidigare lokalfoton bedöms bäckens ena sida ha erosionsskyddats sedan förra provtagningsomgången (Figur 5).

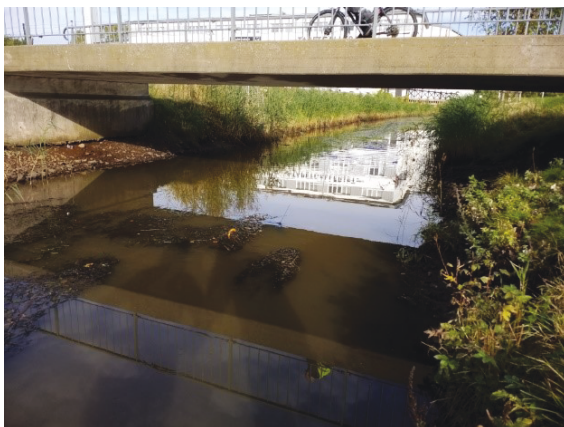
Figur 7. Kvillebäcken, Backaplan 2020. Foto © Medins Havs och Vattenkonsulter AB.

Kvillebäcken rinner från Säve och har sitt utlopp i Göta älv vid Frihamnen. Vattendraget har vid Backaplan en lugnflytande karaktär, är rätat samt antropogent (männskligt) påverkat av tätort, bland annat med tillförsel av dagvatten (Figur 7).

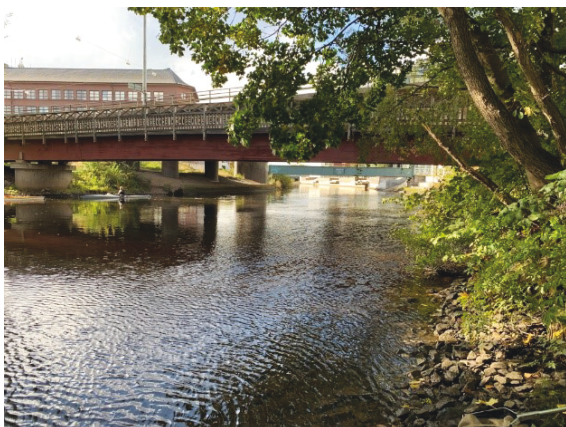
Figur 9. Säveån, Gamlestaden 2020. Foto © Medins Havs och Vattenkonsulter AB.

Bottenfaunalokalen i Säveån ligger vid Gamlestaden i Göteborg, drygt en kilometer innan ån mynnar ut i Göta älv. Ån är på aktuell plats ca 25 meter bred med lugnflytande vatten. Aktuell provlokal är lokaliserad inom Natura 2000-området ”Säveån nedre”. Natura 2000-området utgör bland annat ett viktigt område för vandrande fisk såsom lax, öring och ål, och har således generellt höga naturvärden (Figur 9).
