# Bottenfauna

– undersökningar av djurlivet i några  
sötvattensmiljöer i Göteborg 2015

Undersökningar av bottenfauna i vattendrag i Göteborgs Stad. Undersökningen utfördes 2015 av Medins Havs och Vattenkonsulter AB (Hanna Larsson) på uppdrag av miljöförvaltningen i Göteborgs Stad.

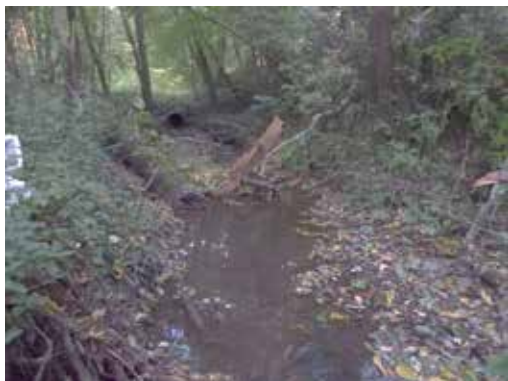
*Figur 2. Den nedre bottenfaunalokalen i Äsperedsbäcken 2015.*

Äsperedsbäcken ligger i Angered och rinner vidare ut i Lärjeån. Bäckens är vid normalflöden ungefär två meter bred, men vid provtillfället var vattennivån låg och medelbredden var ca en meter. Beskuggningen vid lokalen var hög. Bäckens är påverkad av lakvatten från Äsperedstippen och från deponin vid Ekered, men också av dagvatten från vägar och

hårdgjorda ytor. Uppströms lokalen finns en kulvert/trumma (Figur 2).

Resultatet visade på ett lågt antal arter och låga individtätheter. Bottenfaunans sammansättning indikerade en tydlig negativ påverkan, sannolikt från lak- och dagvatten. Resultat var något bättre på denna nedre lokal i Äsperedsbäcken (1) jämfört med den övre lokalen (2). Detta kan möjligen förklaras av närheten till biflödet från Långevattnet. Varierar vattenkvaliteten över året kan bottenfaunan snabbare återkolonisera den nedre lokalen jämfört med den övre om förhållandena under en period skulle förbättras. Bottenfaunans status med avseende på "annan påverkan", dvs från lak- och dagvatten, bedömdes därför som måttlig. Faunan bedömdes även som svagt påverkad av näringsämnen (god status) och opåverkad av försurning (nära neutralt). Två ovanliga arter registrerades, vilket medförde att bottenfaunan bedömdes ha höga naturvärden.

I perspektiv av ovanstående blir en av de viktigaste åtgärderna givetvis att försöka minska tillförseln av lak- och dagvatten som har höga koncentrationer av oönskade substanser. Sådana åtgärder har blivit vanligare på senare år, med konstruerade dagvattendammar, grusbäddar och våtmarker i samband med anläggning av vägar m.m. En dagvattendamm eller våtmark kan utjämna flöden till mindre vattendrag samtidigt som partiklar med oönskade substanser kan sedimentera, med en lägre koncentration till följd. Någon form av avskiljningsmekanism och/eller förlängd uppehållstid för vattnet har alltså stor betydelse, inte minst för de små vattendragen.

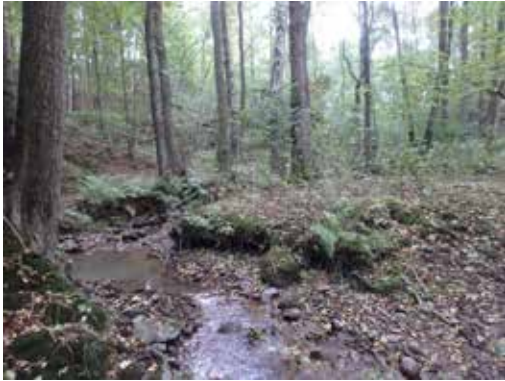
*Figur 3. Den övre bottenfaunalokalen i Äsperedsbäcken 2015.*

Äsperedsbäcken ligger i Angered och rinner vidare ut i Lärjeån. Bäcken är vid normalflöden ca två meter bred men vid provtillfället var vattennivån låg och medelbredden var ca en meter. Lokalen är belägen ungefär 700 meter uppströms föregående lokal, i en naturlig fåra med strömmande vatten. Vid provtagningen noterades rikligt med järnutfällningar. Bäcken är påverkad av lakvatten från Äsperedstippen samt av dagvatten från hårdgjorda ytor. Omgivningen består av lövskog och beskuggningen var

hög. Uppströms och nedströms lokalen finns en trumma/kulvert (Figur 3).

Resultatet visade på ett mycket lågt antal arter i mycket låga individtätheter. Liksom på lokalen nedströms indikerade bottenfaunans sammansättning en tydlig negativ påverkan, sannolikt från lak- och dagvatten. Resultat var något sämre på denna övre lokal i Äsperedsbäcken (2) jämfört med den nedre lokalen (1). Detta kan möjligen delvis förklaras av avståndet till biflödet från Långevattnet. Varierar vattenkvaliteten över året kan bottenfaunan snabbare återkolonisera den nedre lokalen jämfört med den övre om förhållandena under en period skulle förbättras. Den kulvert som finns mellan lokalerna kan utgöra ett hinder för återkolonisation. Bottenfaunans status med avseende på "annan påverkan", dvs. påverkan från lak- och dagvatten, bedömdes som otillfredsställande. Bottenfaunan bedömdes även som något påverkad av näringsämnen (god status) och obetydligt påverkad av förorening (måttligt surt).

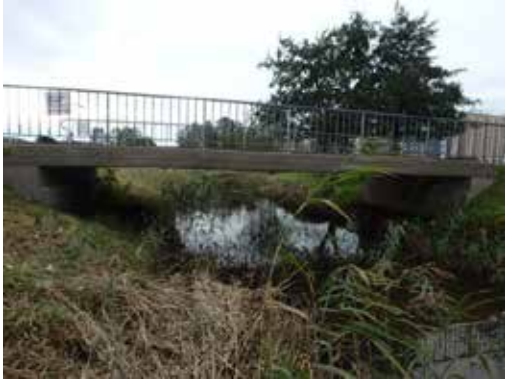
Figur 4. Bottenfaunalokalen i Kvillebäcken 2015.

Kvillebäcken rinner från Säve och har sitt utlopp i Göta älv vid Frihamnen. Vattendraget har vid Backaplan en lugnflytande karaktär, är rätat, samt antropogent (mänskligt) påverkat av tätort, bland annat med tillförsel av dagvatten. Vid lokalen var bäcken 4,5 meter bred och vattennivån var låg. Vattnet var stillastående och grumligt. Beskuggningen var låg (Figur 4).

Totalantalet funna arter var lågt och bottenfaunans sammansättning indikerade kraftig påverkan av såväl näringsämnen som ”annan påverkan”, som t.ex. dagvatten. Både statusen med avseende på näringsämnen samt ”annan påverkan” bedömdes som otillfredsställande. Vattendraget är kraftigt rätat och i kombination med ett lågt taxaindex medförde detta att statusen med avseende på hydromorfologisk påverkan bedömdes som måttlig. Bottenfaunan bedömdes som opåverkad av försurning (nära neutralt). En ovanlig art noterades.

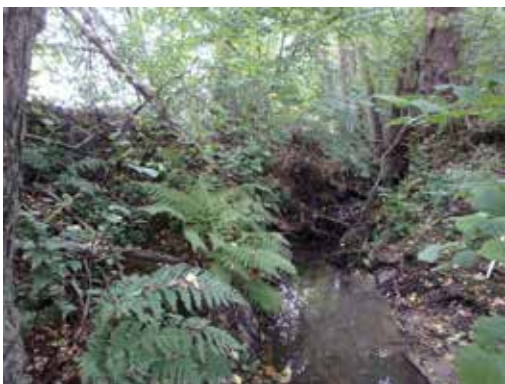
Figur 5. Bottenfaunalokalen i Lillhagsbäcken 2015.

Lillhagsbäcken vid Skogome på Hisingen rinner ut i Kvillebäcken (3). Bäcken har en naturlig fåra med höga kanter, men är antropogent (mänskligt) påverkad av närliggande bebyggelse, vägar och järnväg. Höga kopparhalter har uppmätts i bäcken. Diverse olika typer av skräp noterades på flera ställen i vattendraget. Bäcken var vid provtagningstillfället en meter bred, väl beskuggad av omgivande träd och vattennivån var låg (Figur 5).

Bottenfaunan var artfattig med låga individtätheter. De fåtaligt noterade sländorna indikerade negativ påverkan på bottenfaunan, sannolikt dagvatten, och statusen med avseende på ”annan påverkan” bedömdes därför som måttlig. Bottenfaunan bedömdes även som något påverkad av näringsämnen och hydromorfologi (båda god status), men opåverkad av förorening (nära neutralt). Tre ovanliga arter noterades, vilket medförde att bottenfaunan bedömdes ha höga naturvärden.

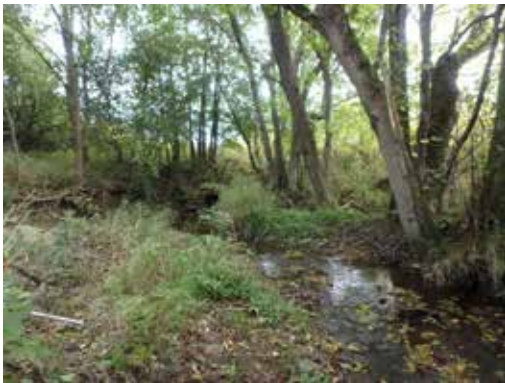
Figur 6. Bottenfaunalokalen i Haga å 2015.

Haga å vid Billdal i sydvästra Göteborg har sitt utlopp i havet på samma ställe som Krogabäcken (6). Strax uppströms bottenfaunalokalen rinner bäcken genom en kulvert under en landsväg. Ett mindre biflöde ansluter strax nedströms lokalen från en annan trumma. Ån är påverkad av dagvatten. Vid lokalen bestod ån av en ca 2,5 meter bred strömmande sträcka, men ån djupnade både uppströms och nedströms lokalen och antog en mer lugnflytande karaktär. Lokalen var väl

beskuggad av omgivande träd. Vattennivån var vid provtillfället låg men vid höglödesperioder får ån på vissa sträckor stora översvämningszoner (Figur 6).

Bottenfaunan var artfattig med låga individtätheter. Bäcksländor och nattsländor noterades fåtaligt vilket medförde att viss påverkan av dagvatten bedömdes föreligga och bottenfaunans status med avseende på ”annan påverkan” sänktes från hög till god. I övrigt bedömdes bottenfaunan även något påverkad av näringsämnen (god status), men obetydligt påverkad av förorening (måttligt surt). Tre ovanliga arter noterades, vilket medförde att bottenfaunan bedömdes ha höga naturvärden.

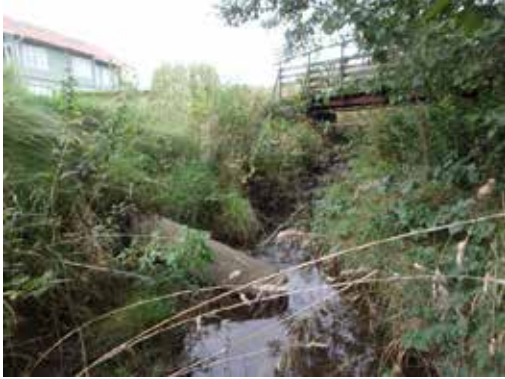
Figur 7. Bottenfaunalokalen i Krogabäcken 2015.

Krogabäcken vid Billdal i sydvästra Göteborg har sitt utlopp i havet på samma ställe som Haga å (5). Vid lokalen är omgivningen på ena sidan artificiell (bostadsområde) och den andra sidan är naturlig med skog. Beskuggningen var måttlig. Bäckens var liten, ca 0,8 meter bred med höga kanter. Vattennivån var vid provtillfället mycket låg. Ett betongrör (möjligen dräneringsrör) går ut i bäcken vid lokalens nedre gräns. I området en bit uppströms provpunkten

finns betesmark för hästar och enligt uppgift har det funnits tidigare påverkan från enskilda avlopp.

Lakvatten från Årekärr deponi kan sannolikt påverka vattenkvaliteten i Krogabäcken. Deponeringsområdet är beläget strax öster om Säröleden vid Hästebäck och vatten avrinner via vägdikey till gren till Krogabäcken. Olika avfallsslag har tidigare deponerats i här, t.ex. schaktmassor, bygg- och hushållsavfall och skrotbilar m.m. (Ström 1992).

Bottenfaunan var måttligt artrik med låga individtätheter. Den fåtaliga förekomsten av bäcksländor indikerade viss påverkan från lak- och dagvatten, sannolikt med periodvis försämrade vattenkemiska förhållanden. Bottenfaunans status med avseende på ”annan påverkan” sänktes därför från hög till god. I övrigt bedömdes bottenfaunan något påverkad av näringsämnen (god status) samt obetydligt påverkad av försurning (måttligt surt). En ovanlig nattslända noterades.

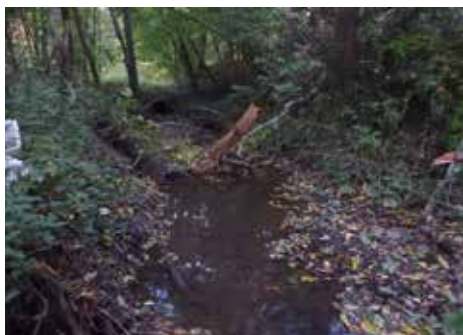
0-10 meter uppströms biflöde från Långevattnet

Totalantalet arter var lågt liksom individtätheten. Sländor förekom mycket fåtaligt och bottenfaunans sammansättning uppvisade tecken på en relativt stor negativ påverkan. Jämfört med den övre lokalen i Äsperedsbäcken (även denna provtagen i år) var dock bottenfaunasamhället något mindre påverkat här. Möjligen kan närheten till biflödet från Långevattnet medföra att bottenfauna snabbt kan återkolonisera på den nedre lokalen om vattenkvaliteten periodvis skulle förbättras. Statusen med avseende på annan påverkan bedömdes som måttlig. Det är svårt att ange vad som är orsaken till de betydande skillnader som kan ses mellan åren, men sannolikt sker läckage från två närliggande deponier med varierande vattenkvalitet som följd. Vad gäller surhet och näringsämnen kunde ingen respektive låg påverkan ses. Två ovanliga bäcksländor noterades: *Nemoura flexuosa* och *Nemurella pictetii*.

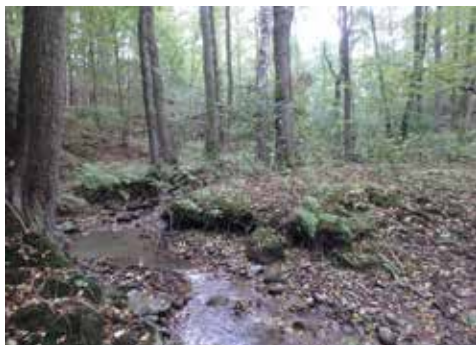
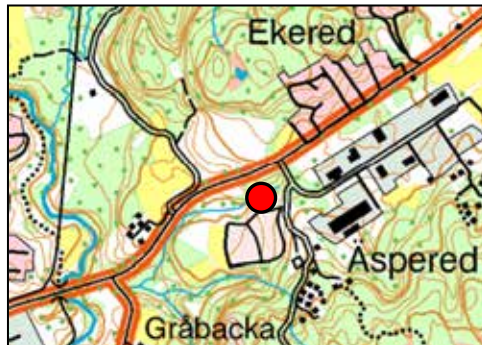
10-20 meter nedströms elstängslet

Totalantalet arter och individtätheter var mycket lågt. Inga dagsländor noterades. Bäcksländor och nattsländor påträffades i låga antal. Bottenfaunans sammansättning indikerade någon form av kraftig negativ påverkan. Jämfört med den nedre lokalen i Äsperedsbäcken (även denna provtagen i år) var bottenfaunasamhället mer påverkat här. Avståndet ner till biflödet från Långevattnet samt en kulvert kan troligen medföra att bottenfauna inte hinner återkolonisera på lokalen om vattenkvaliteten periodvis skulle förbättras. Järnutfällningar noterades, vilket kan ha negativ påverkan på bottenfaunan. Statusen med avseende på annan påverkan bedömdes som otillfredsställande. Det är svårt att ange vad som är orsaken till de skillnader som kan ses mellan åren, men sannolikt sker läckage från närliggande deponi med varierande vattenkvalitet som följd. Status med avseende på surhet och näringsämnen bedömdes som måttlig respektive god.

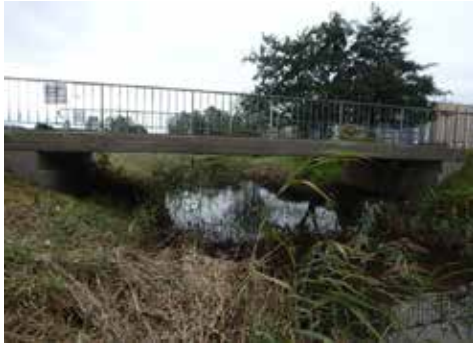
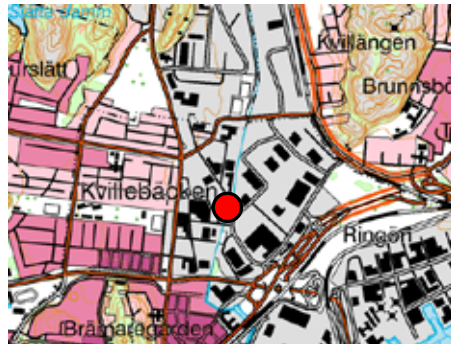
Under gångbron och 3 m uppströms, längs östra kanten.

Bottenfaunan var mycket artfattig med måttligt höga individtätheter. Bottenfaunans sammansättning indikerade kraftig påverkan av såväl näringsämnen som annan påverkan. Höga tätheter av fåborstmaskar, vattengräsuggor och fjädermygglarver i kombination med låga index motiverade otillfredsställande status med avseende på näring. Vad gäller annan påverkan motiverade främst avsaknad av hela grupper såsom dagsländor och bäcksländor (som normalt hittas i opåverkade vattendrag) bedömningen otillfredsställande status med avseende på annan påverkan (t.e.x metaller). En viss förbättring av bottenfaunasamhället sedan förra provtagningen 2005 kan dock ses genom att filterande arter i form av tre olika arter musslor noterades i år. Vattendraget är kraftigt rätat, och i kombination med ett lågt taxaindex motiverade detta en måttlig status med avseende på hydromorfologi. Den ovanliga snäckan *Valvata piscinalis* noterades.

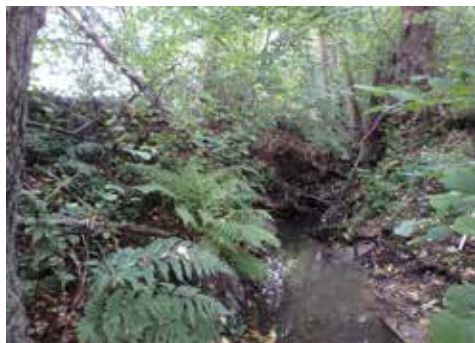
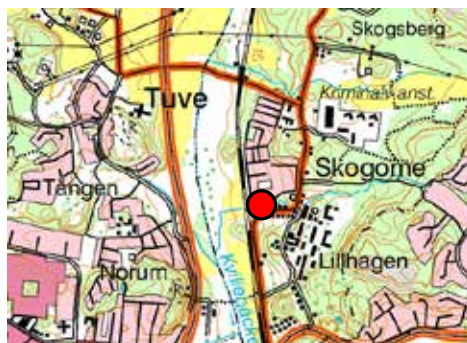
5-15 m uppströms trumma vid cykel/gångbro.

Bottenfaunan noterades i lågt artantal och individtätheten var låg. Sländor förekom fåtaligt, vilket tyder på att någon form av negativ påverkan på bottenfaunasamhället föreligger. Detta medförde att annan påverkan bedömdes som måttlig. En viss förbättring kan dock ses sedan förra provtagningen 2001, i år var antal taxa högre och en art av dagsländor noterades (tidigare ingen). Bottenfaunan bedömdes även något påverkad av både näringsämnen och fysiska åtgärder (hydromorfologi), varför statusen för dessa bedömdes som god istället för hög. Ingen försurningspåverkan kunde ses utifrån artsammansättningen. Tre ovanliga arter noterades, bäcksländorna *Nemoura flexuosa* och *Nemurella pictetii* samt nattsländan *Adicella reducta*. Detta medförde att naturvärdet med avseende på bottenfaunan bedömdes som högt.

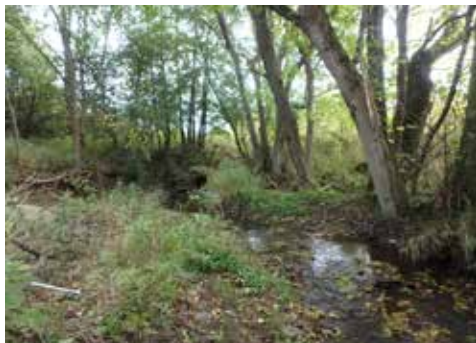
Proverna togs 10-20 m nedströms kulvert vid strömmande sträcka, ca 10 m uppströms biflöde genom trumma.

Bottenfaunan var art- och individfattig. Bottenfaunans sammansättning i stort bedömdes som normal för en bäck av daktuell storlek, dock förekom bäcksländor och nattsländor fåtaligt. Det går därmed inte att utesluta att dagvatten i viss mån negativt påverkat bottenfaunan, och annan påverkan sänktes därför från hög till god. Förurningskänsliga arter påträffades, men i låga antal. Detta motiverade bedömningen måttligt sura förhållanden. Vad gäller näringsämneskänsliga arter, så påträffades känsliga arter, men även här i låga antal. Detta i kombination med låga index medförde att statusen med avseende på näring sänktes från hög till god. Tre ovanliga arter påträffades, dagsländan *Baetis vernus*, bäcksländan *Nemurella pictetii* samt nattsländan *Tinodes pallidulus*. Detta medförde att bottenfaunan bedömdes ha höga naturvärden.
