# Bottenfauna

## Undersökningar av sötvattensmiljöer i Göteborg 2023

Rapportnummer 2024:07

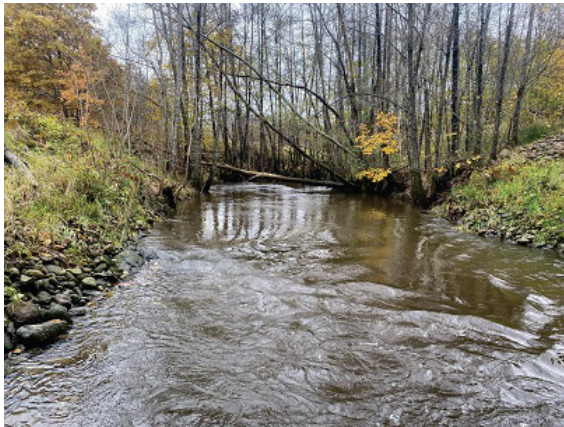
Figur 2. Lärjeån, Linnarhult 2023.  
Foto © Medins Havs och Vattenkonsulter AB – Part of Sweco.

Provtagningslokalen Linnarhult i Lärjeån är ligger i nordöstra Göteborg. Ån, som är ca 7 meter bred, hade vid provtagningsstillfället hög vattenföring varefter provtagningen flyttades ca 40 meter uppströms där provtagning kunde utföras (Figur 2).

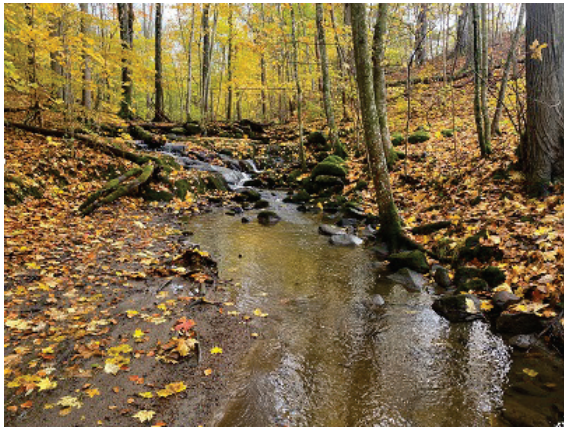
Figur 4. Vitsippsbäcken, Vitsippsdalen 2023.  
Foto © Medins Havs och Vattenkonsulter AB.

Vitsippsbäcken rinner genom Vitsippsdalen i Botaniska trädgården i centrala Göteborg. Vid provtagningstillfället var det medelvattenföring och lokalen saknade nästan alla former av vattenvegetation. Omgivningen bestod av heltäckande lövträdsvegetation (Figur 4).

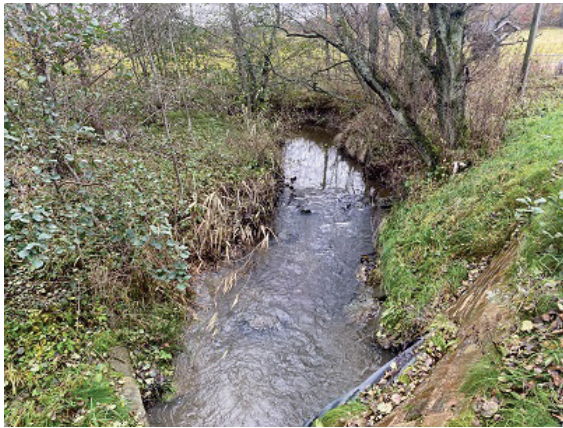
Figur 6. Osbäcken, Lexby 2023.  
Foto © Medins Havs och Vattenkonsulter AB – Part of Sweco.

Provtagningslokalen Lexby i Osbäcken belägen på centrala Hisingen ca 5 km från dess kustutlopp. Vattendraget är meandrande med jordbruksmarker på båda sidorna. Vattendraget är på flera ställen biotopvårdat och vid den provtagna sträckan har lekgrus för vandrande laxfisk lagts ut (Figur 6).

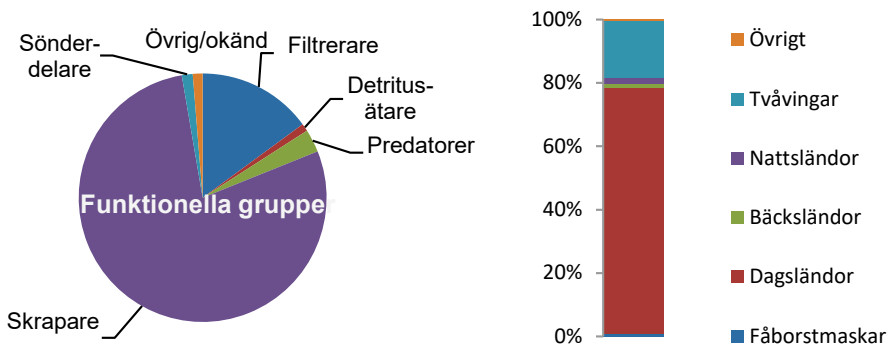
Figur 7. Bottenfaunans fördelning på funktionella och taxonomiska grupper i Osbäcken, Lexby 2023.

Bottenfaunan noterades i ett mycket lågt artantal i måttliga tätheter och dominerades av den funktionella gruppen skrapare, främst i form av dagsländor av släktet *Baetis* (Figur 7).

Bottenfaunan noterades i ett mycket lågt artantal i måttliga tätheter och dominerades av den funktionella gruppen skrapare, främst i form av dagsländor av släktet *Baetis*. Ett mycket lågt artantal och ett lågt EPT-index gör att det inte går att utesluta att dagvatten i viss mån har påverkat bottenfaunan negativt, och annan påverkan expertbedömdes därför som måttlig.

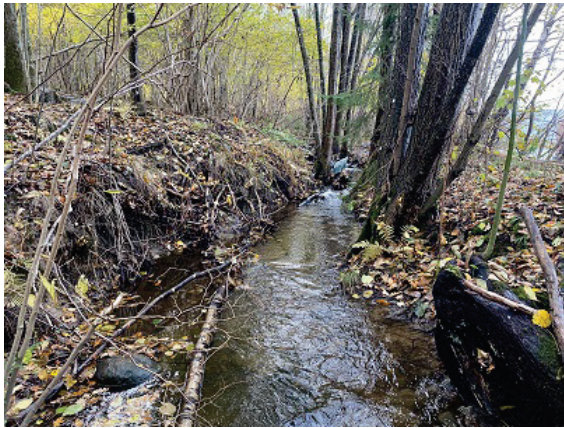
Figur 8. Sisjöbäcken, Bilprovningen 2023.  
Foto © Medins Havs och Vattenkonsulter AB –  
Part of Sweco.

Vattendraget är kantad av kort skogsridå av lövträd men uppströms rinner vattendraget genom industrimark och hårdlagda ytor. Bottenfaunalokalens kvalitet bedömdes som mindre lämplig då botten till stor del bestod av lättflyktig sandbotten.

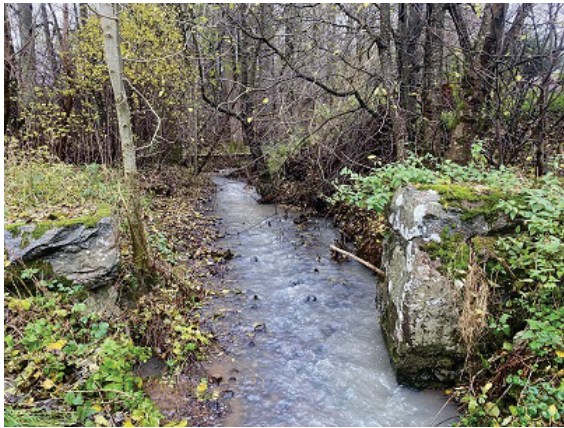
Figur 10. Skogomebäcken, Pkt Y4 2023.  
Foto © Medins Havs och Vattenkonsulter AB –  
Part of Sweco.

Skogomebäcken är ett förhållandevis litet vattendrag vars karaktär skvallrar om stora variationer i vattenföring och det är därför sannolikt att vattendraget periodvis både torkar ut och drabbas av mycket höga flöden.

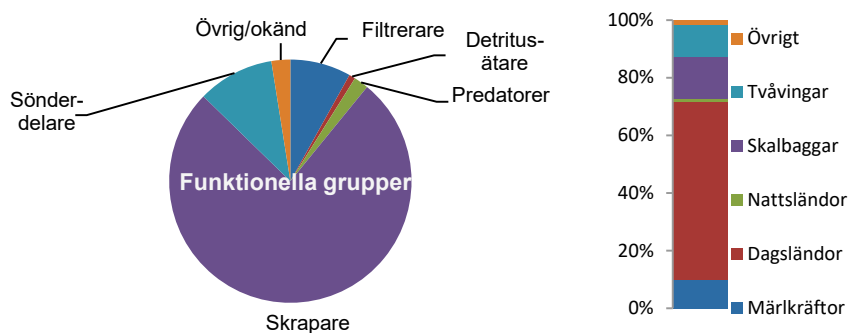
Figur 11. Bottenfaunans fördelning på funktionella och taxonomiska grupper i Skogomebäcken, Pkt Y4 2023.

Bottenfaunan noterades i ett mycket lågt artantal i måttliga tätheter och dominerades av den funktionella gruppen skrapare, främst i form av dagsländor av släktet *Baetis* (Figur 11).

Bottenfaunan var mycket artfattig i måttliga tätheter. Bottenfaunan dominerades av den funktionella gruppen skrapare, främst i form av dagsländor av släktet *Baetis*. Både näringsämneskänsliga och starkt försurningskänsliga taxa påträffades och bottenfaunan bedöms ej vara påverkad av närings eller försurning. Skogomebäcken är ett förhållandevis litet vattendrag och det är sannolikt att vattendraget periodvis både torkar ut och drabbas av mycket höga flöden vilket i kan påverka tätheterna. Det är sannolikt att de förutsättningar som vattendraget har med avseende på hydromorfologi har lett till en långsam återkolonisation vilket har bidragit till den utarmade bottenfaunan.
