Våtmarksåtgärder i Göteborg 2018–2019

Park- och naturförvaltningen februari 2020

Denna rapport bör citeras: Park- och naturförvaltningen i Göteborg 2020. Våtmarksåtgärder i Göteborg 2018–2019. Rapport 2020:1.

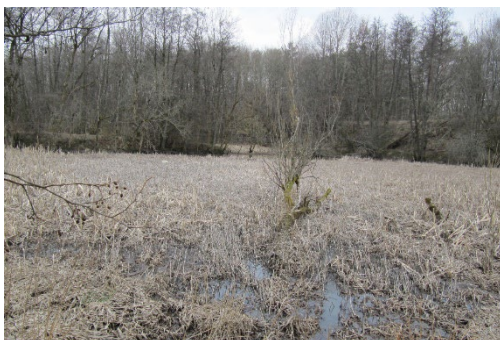
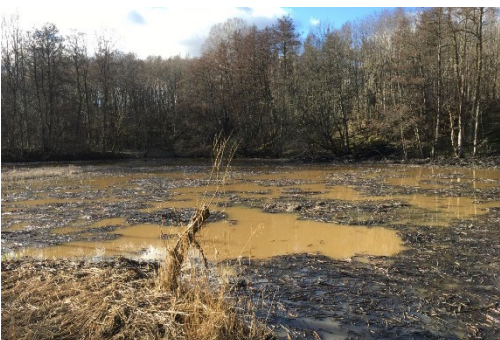
Bild före respektive efter åtgärd. På den nedre bilden flyter uppgrävda rötter av sjöfräken. Bilden till höger är växten vattenstånds.

Strax intill Lärjeån i Hjällbo finns en större våtmark. Denna har tidigare haft en öppen vattenspegel på ca 3000 m² och utgjort livsmiljö för flera sällsynta arter, bland annat den för Göteborg utpekade ansvarsarten vattenstånds. Innan utgrävning återstod bara 20% av den öppna vattenytan, resten var igenvuxen med främst sjöfräken. Igenväxningen var troligen orsaken till att vattenstånds och andra sällsynta arter försvunnit från våtmarken. För att återskapa en större öppen vattenyta samt en mer varierad våtmark grävdes ca 1500 m² av området ur vårvintern 2019.

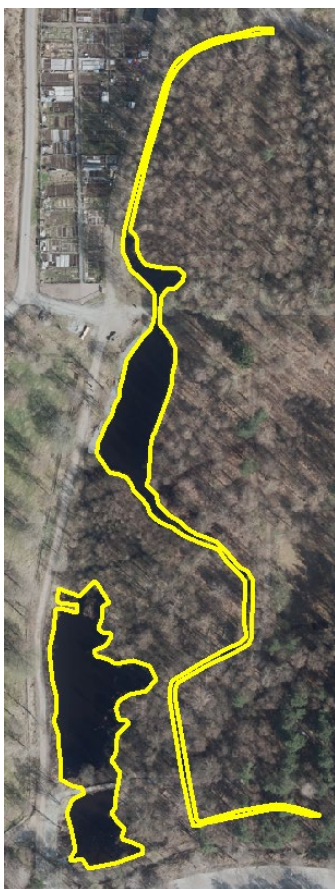
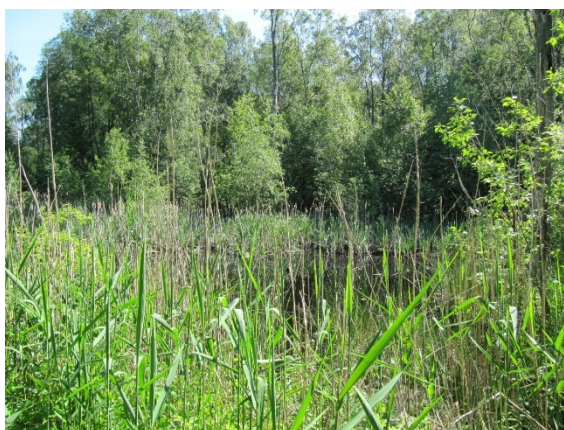
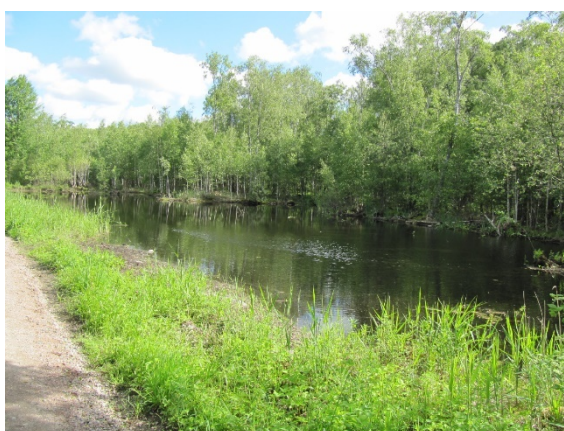
Karta över våtmarksåtgärder samt den södra dammen före respektive efter urgrävning.

Gärdsås mosse ligger i Bergsjön i östra Göteborg. Området är ett välbesökt grönområde med en central våtmark/dagvattenanläggning. Under 2019 genomfördes ett större upprustningsprojekt i området. En del av åtgärderna var att restaurera igenvuxna våtmarker och tillhörande kanaler/diken. Totalt har ca 3500 m² av våtmarken restaurerats till gagn för biologisk mångfald, områdets upplevelsevärden samt förbättrad dagvattenhantering. Arbetet har skett i samarbete med Kretslopp och vatten och har delvis finansierats genom medel från Boverket.

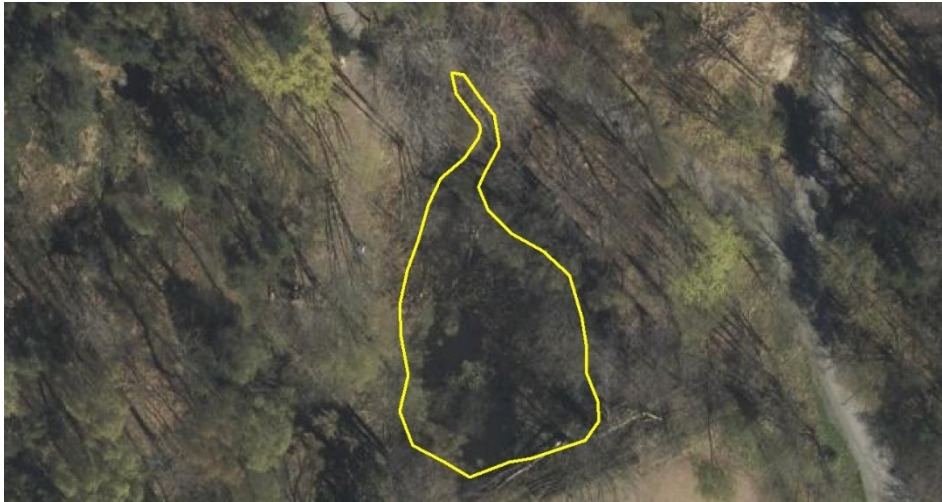
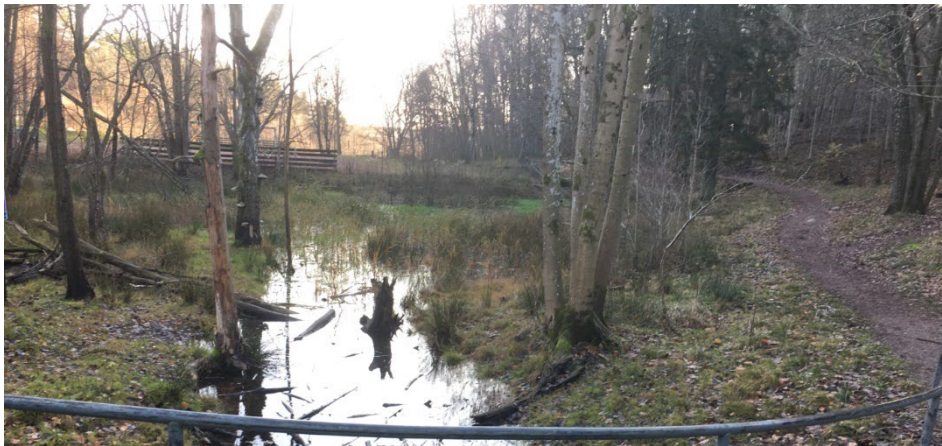
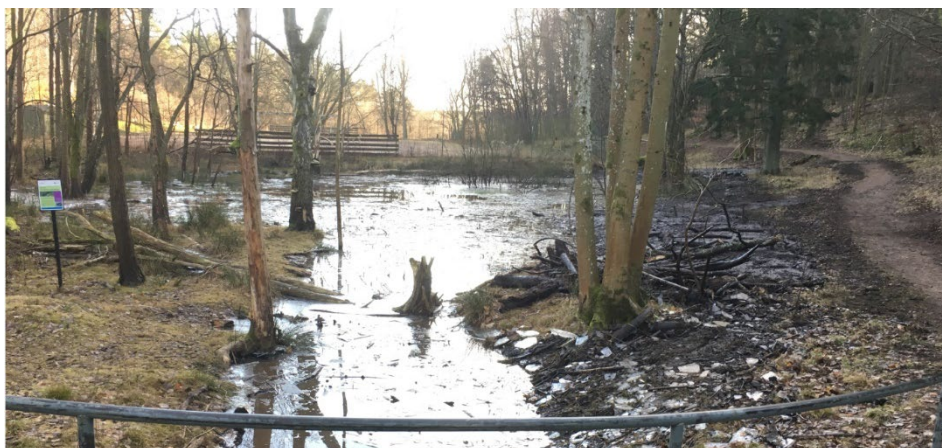
Karta över restaurerat område samt dammen före respektive efter urgrävning. Foton tagna från norr.

Vid Studiegången i Delsjöområdet finns en mindre damm belägen i ett välbesökt naturområde. Den är populär bland annat för skolklasser som studerar groddjur. Dammen var dock under igenväxning och dessutom svämmade den regelbundet över så att vatten rann över en av områdets gångvägar. Under senhösten 2018 grävdes ca 500 m² av dammen ur för att hindra igenväxning och för att gynna den biologiska mångfalden. Dammen förseddes även med ett nytt bräddavlopp.

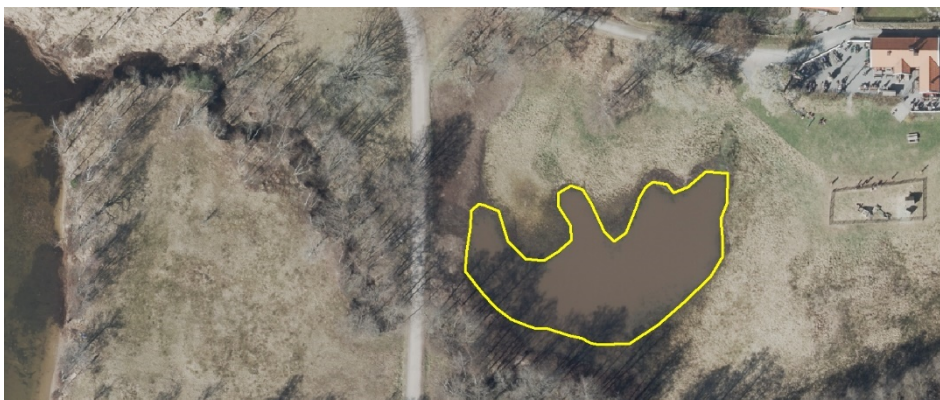
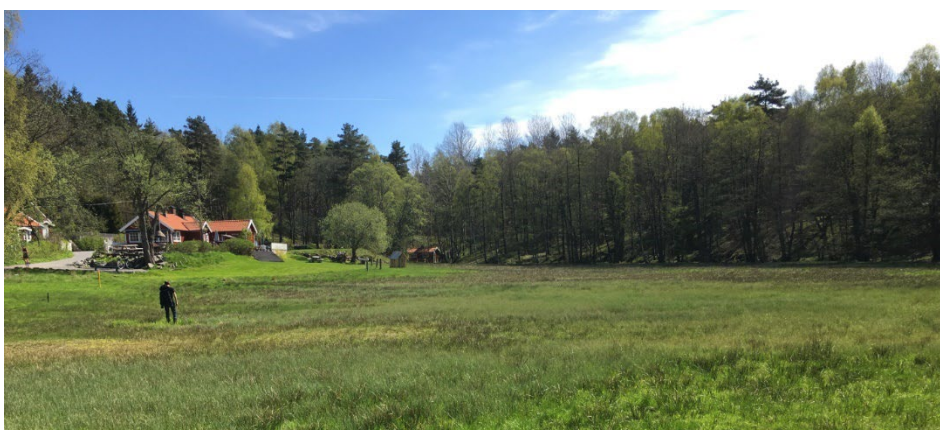
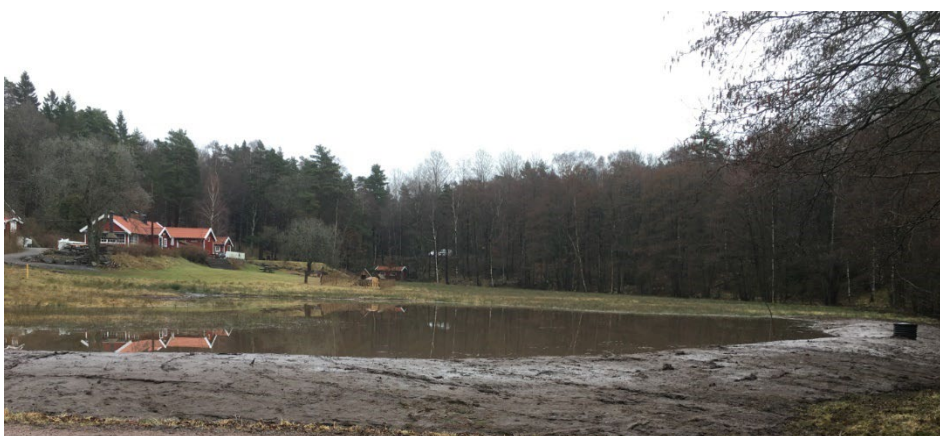
Karta över våtmarksåtgärder samt Delsjökärr före respektive efter dammgrävning. Notera munken till höger på nedre bilden (svart cylinder).

Delsjökärr ligger intill Lilla Delsjön i östra Göteborg. Området utgörs av en fuktig till blöt ängsmark och sköts genom årlig slåtter. Delar av området var dock så pass blöta att ängsskötseln försvårades. För att gynna biologisk mångfald knuten till våtmarker, underlätta ängsskötseln samt skapa fina miljöer för besökare i området grävdes en grund damm under vårvintern 2019. Dammen blev ca 1200 m² och är tömningsbar via en så kallad munkkonstruktion, ett reglerbart avtappningsrör på dammens botten.

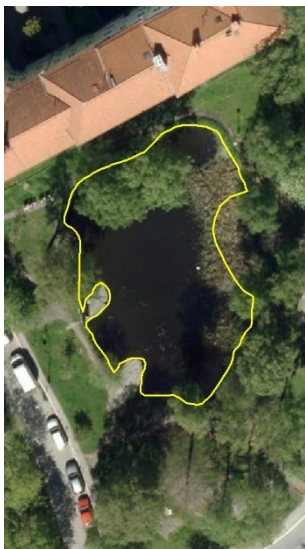
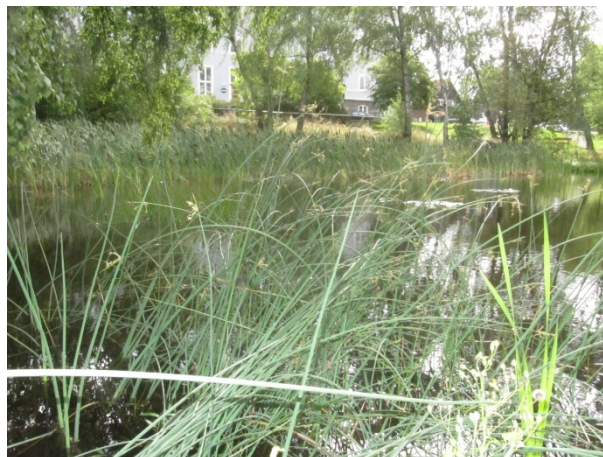
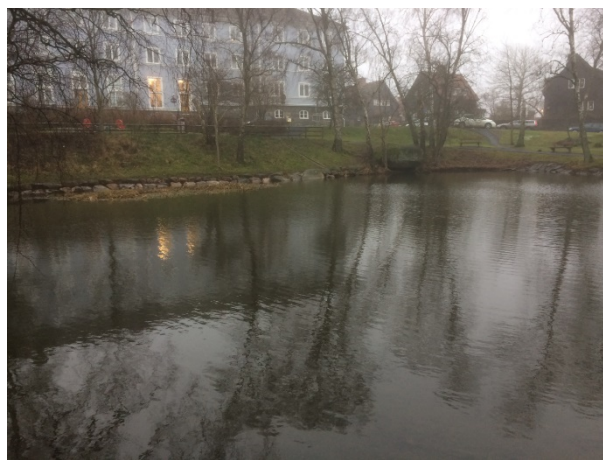
Karta över våtmarksåtgärder samt dammen före respektive efter dammgravning. I dammen förekommer bland annat den mindre vanliga arten gaffelmossa (nederst till vänster).

Egnahemsdammen ligger i Guldheden, nära Wavrinskys plats, i centrala Göteborg. Den ca 900 m² stora dammen är omgiven av en mindre park samt bebyggelse. Inför urgrävning var dammen relativt igenvuxen och flera önskemål från allmänheten har inkommit om rensning av vegetation för att bibehålla en öppen vattenspegel. Under vintern 2020 rensades ca 700 m² av dammen. Ett bestånd av bland annat kaveldun lämnades dock i östra delen, bland annat för dammens djurliv.

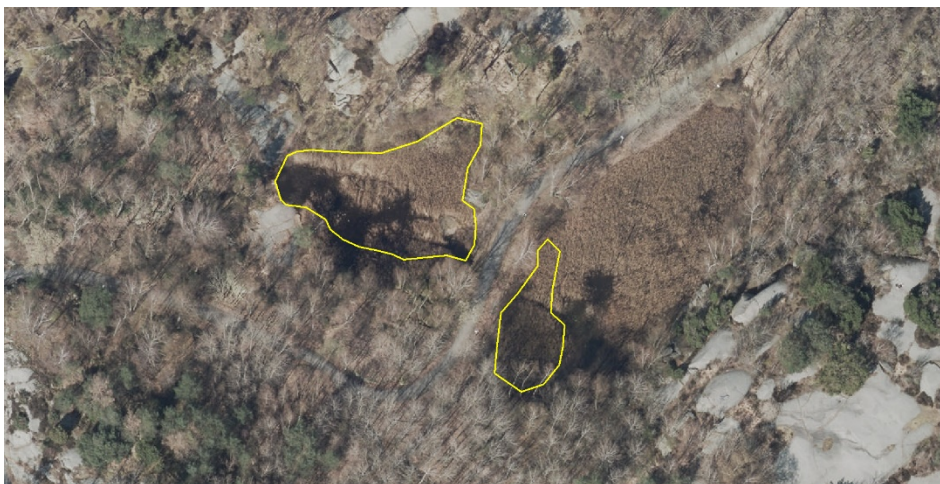
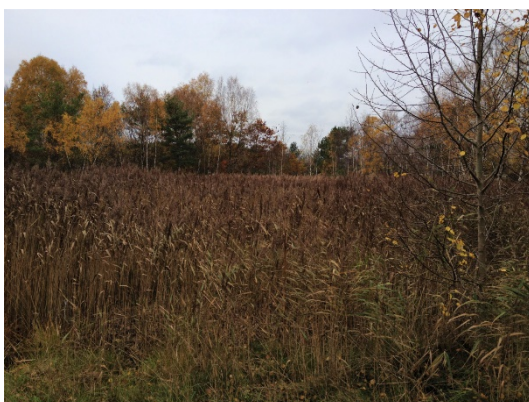
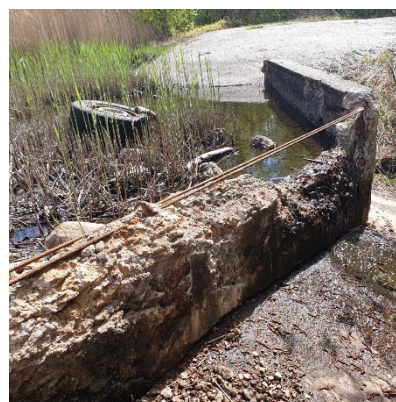
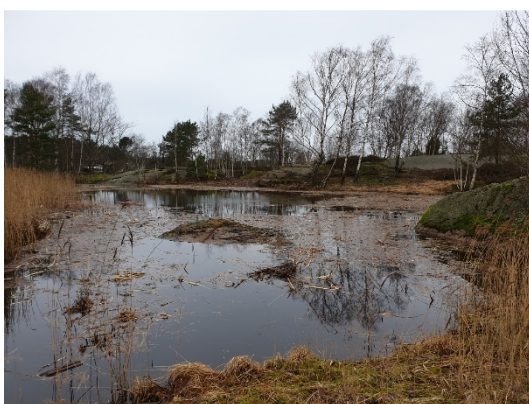
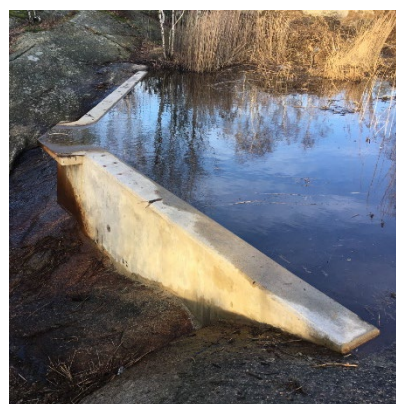
Karta över våtmarksåtgärder samt västra dammen före respektive efter grävning. Även dammarnas gemensamma utlopp har fått en uppfräschning.

I Ruddalen i sydvästra Göteborg finns två mindre dammar vilka delas av en gångväg. De publika dammarna var fram till urgrävningen i stort sett helt igenvuxna med främst vass. Under vintern 2020 rensades ca 1000 m² på vegetation. Större delen av den västra dammen rensades samt en mindre del av den östra. Dessutom restaurerades utloppet i väster där en ny mur anlades. Åtgärden bedöms gynnsamt för områdets upplevelsevärden men även för dammarnas djurliv, till exempel större vattensalamander.

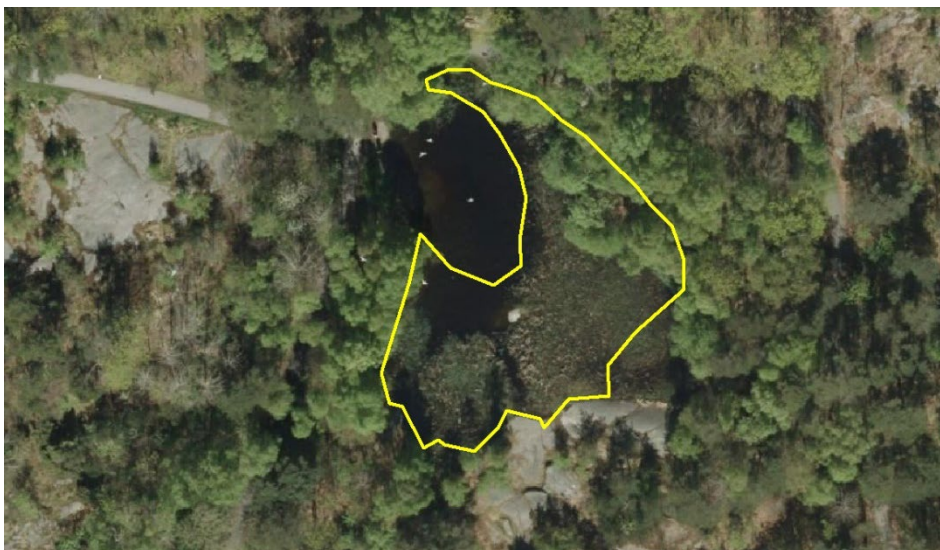
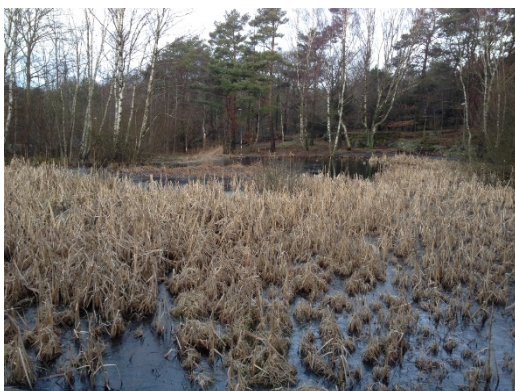
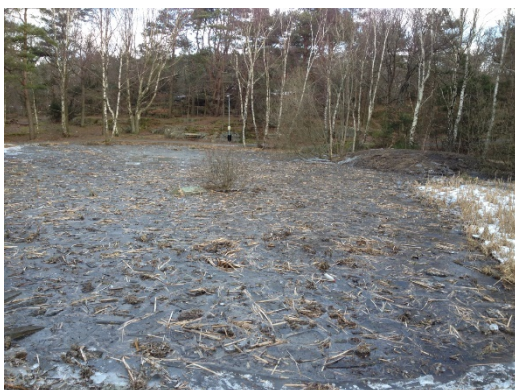
Karta över rensat område samt dammen före respektive efter urgrävning. Dammen är populär hos områdets gräsänder.

Dammen är belägen i ett välbesökt naturområde vid Lägatan i Påvelund. Den är sedan tidigare känd för att hysa bland annat större och mindre vattensalamander samt grodor. På öppna, leriga partier längs strandkanten förekommer även den rödlistade växten rödlånke. Större delen av dammen höll dock på att växa igen med bland annat kaveldun, vilket på sikt hotade arterna i dammen. Under vårvintern 2018 rensades därför delar av dammen på befintlig vegetation på en yta av ca 800 m².

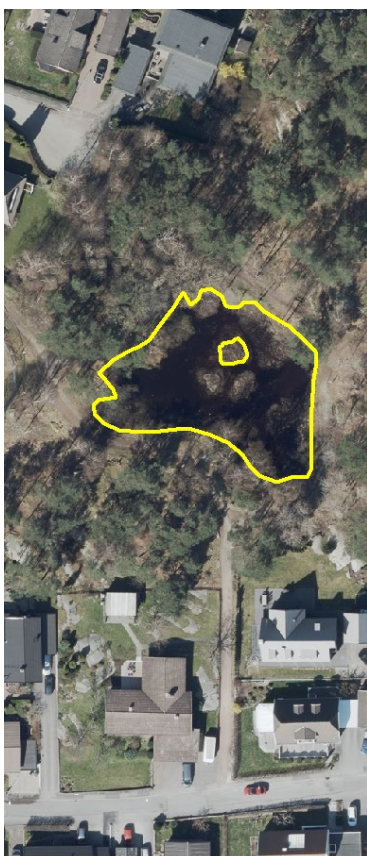
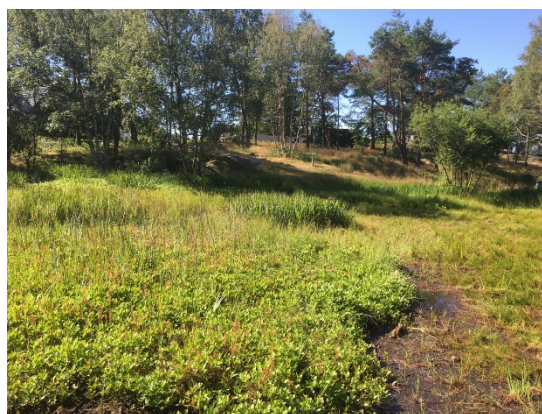
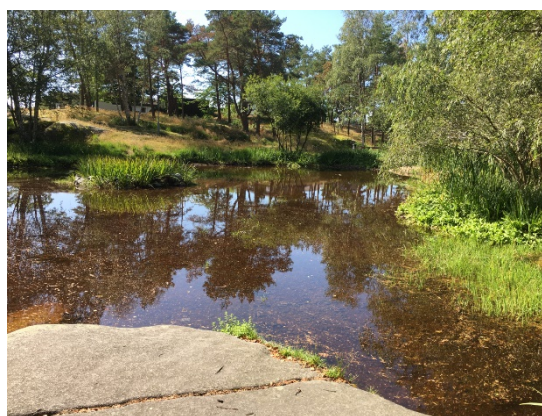
Karta över rensat område samt dammen före respektive efter urgrävning.

Vid Blåbärsvägen i Tynnered finns en damm belägen i en mindre park. Dammen är mycket grund och var innan restaurering i det närmaste helt igenvuxen. Under sensommaren 2019, då dammen var torrlagd, rensades större delen av dammen (ca 1000 m²) på vegetation. Dessutom skapades en djuphåla på ca 1 meter centralt i dammen för att dammens djurliv, bland annat större vattensalamander, skall ha en tillflyktsort vid torka.

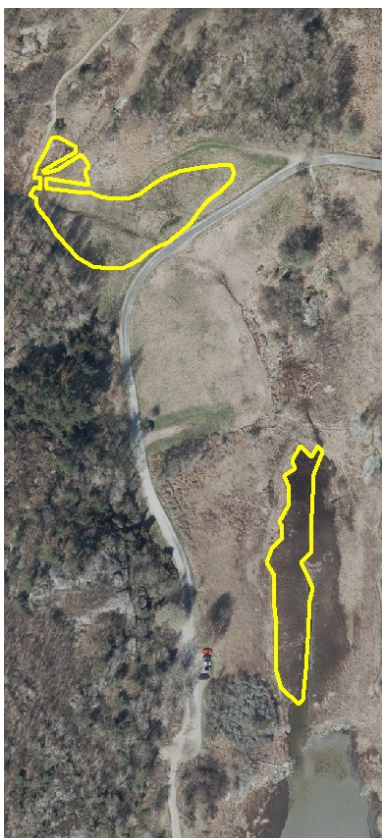
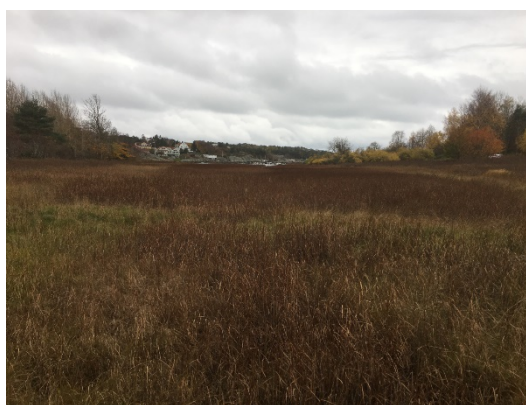
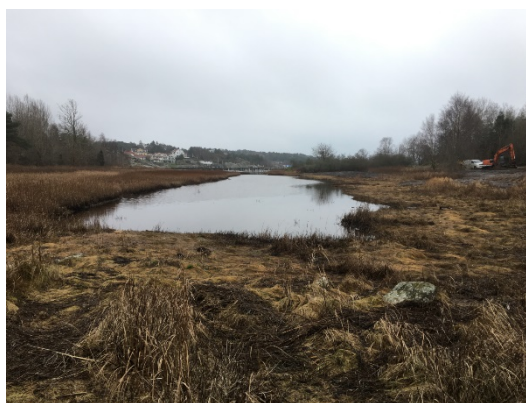
Karta över utförda våtmarksarbeten samt havsviken före respektive efter urgrävning.

Ganlet ligger i Önnared i västra Göteborg. Stora delar av området har historiskt troligen varit ett havssund. Innan våtmarksarbeten utfördes i nov – dec 2019 utgjordes aktuella områden av fuktig till blöt ängsmark samt en i det närmaste helt igenvuxen havsvik. Ängsmarken hade låga floristiska värden och var svårskött på grund av fuktigheten. För att gynna biologisk mångfald, öka områdets upplevelsevärden samt förenkla ängsskötseln har en större damm om ca 1500 m² grävts i den före detta ängsmarken i områdets centrala del. Dessutom har halva havsviken (ca 1400 m²) rensas på vegetation för att åter få en grund, öppen vik.

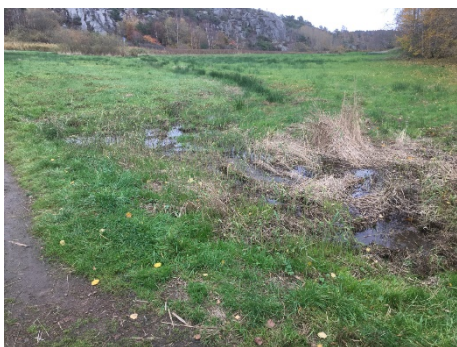
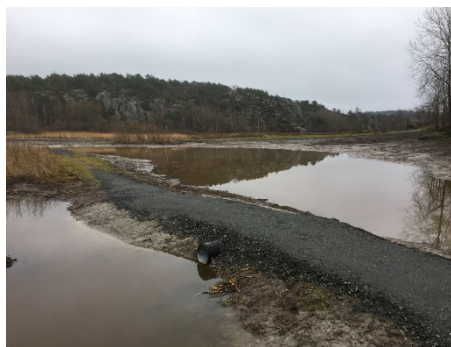
Den centrala dammen före respektive efter grävning.

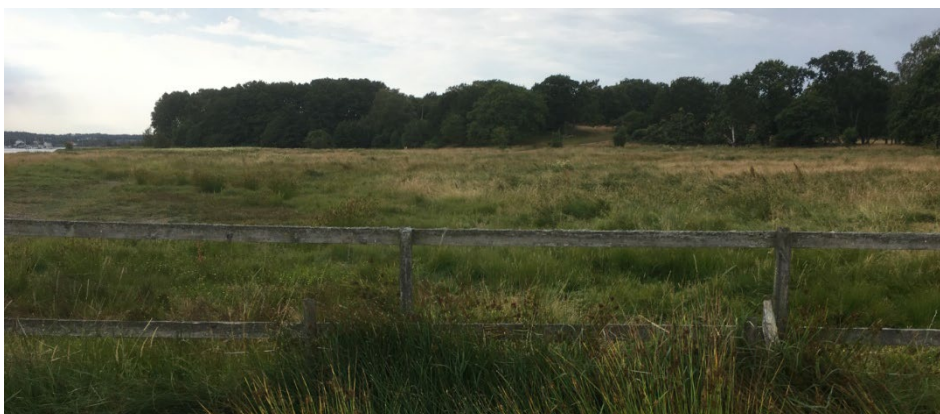
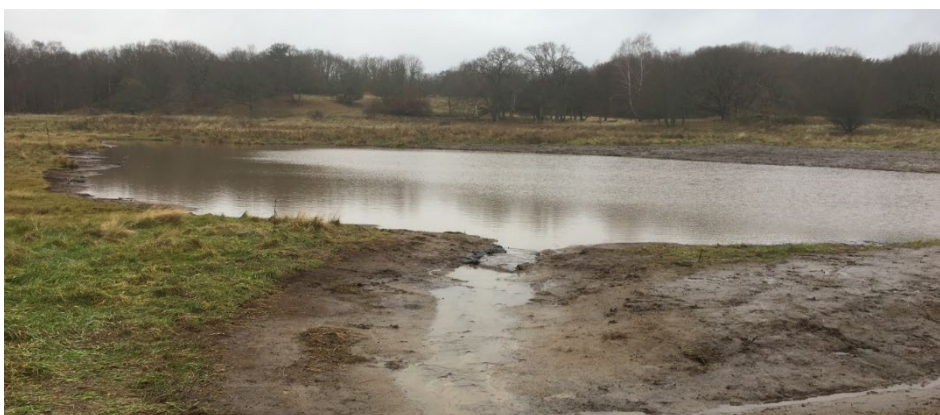
Karta över grävd våtmark i sedan tidigare blöt yta samt området före respektive efter dammgrävning.

Stora Amundön ligger i sydligaste Göteborg och är ett mycket populärt grönområde. Öns östra halva utgörs av en relativt blöt hästhage - delar av området var så pass blött att en semipermanent vattenspegel fanns. Vattnet från den tillfälliga dammen rann, innan våtmarksgrävningen, ibland över områdets gångväg. För att gynna biologisk mångfald knuten till våtmarker, skapa fina miljöer för besökare i området samt för att förhindra att vatten rann över gångvägen, grävdes en våtmark på ca 2500 m² i hästbetesmarken under hösten 2019.

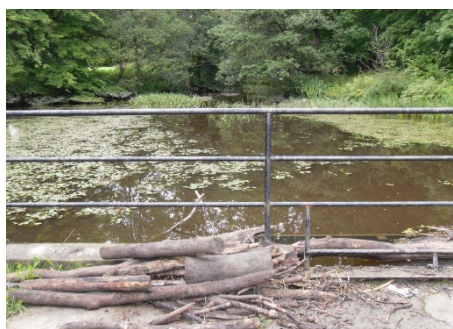
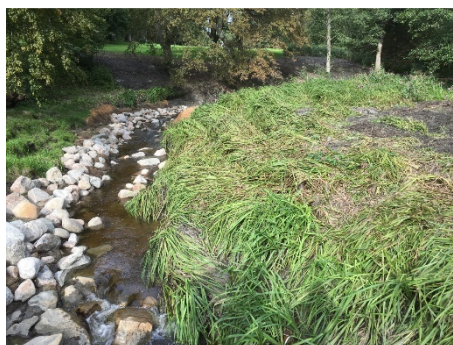
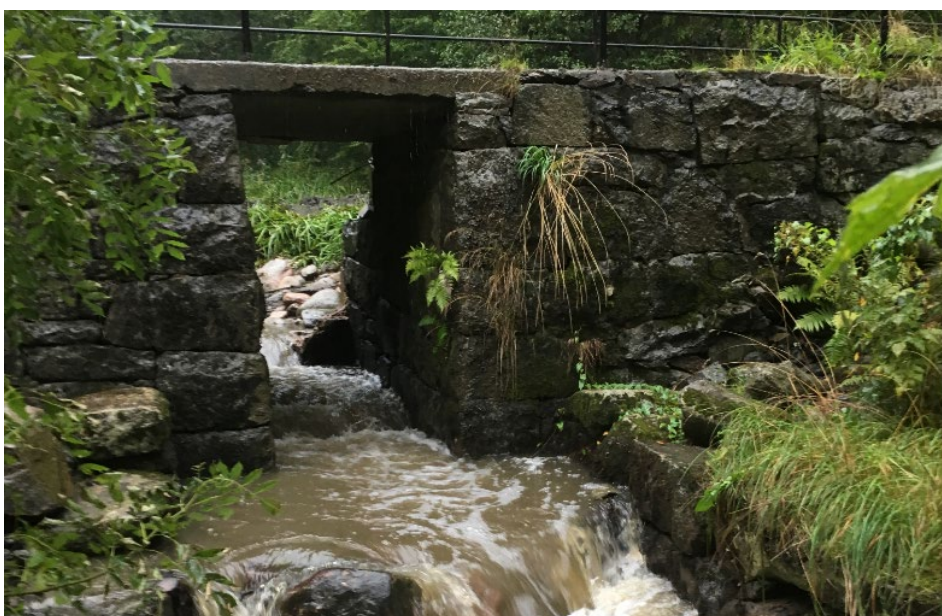
Karta över ny bäckfåra samt området före respektive efter utrivning av den dämmande sektionen (nederst). Passage för fisk har underlättats kraftigt och nya lämpliga lek- och uppväxtmiljöer återskapats.

Krogabäcken rinner genom Bilddals park i södra Göteborg. Bäckens utgör en viktig miljö för fisk, särskilt havsöring. Centralt i parken fanns tidigare en damm. Dammens avbördningsförmåga var liten och dammen svämmade ofta över vid höga flöden. Detta orsakade skador på bron, vilken även utgjorde dammvallen. Stenbron läckte också vatten så att tillhörande fisktrappa var torrlagd under normal- och lågvatten. Dammen var således problematisk för såväl områdets anläggningar som för bäckens biologiska mångfald. Under sommaren 2019 genomfördes därför en utrivning av den dämmande delen för att åter skapa fria vandringsvägar för fisk.

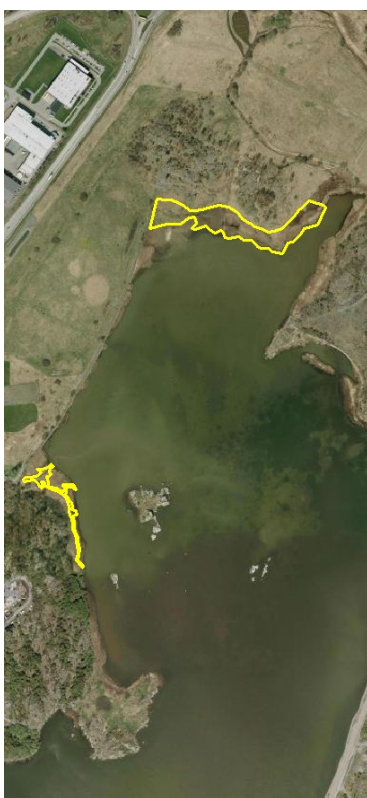
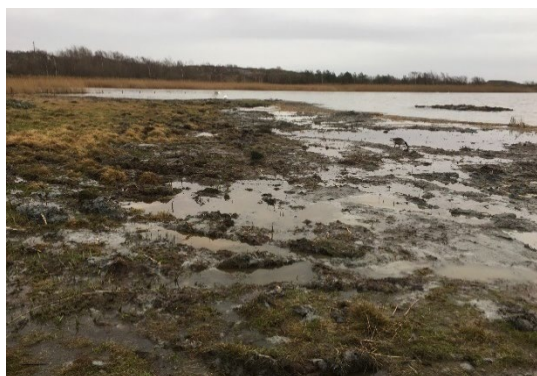
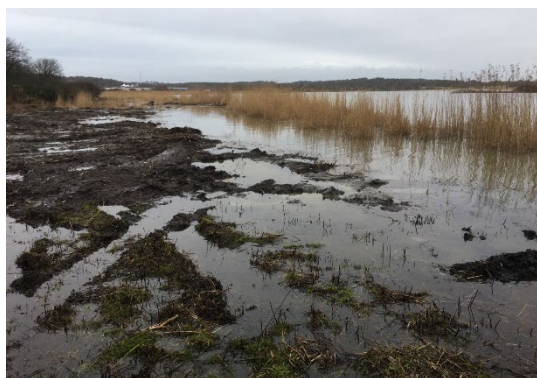
Karta över våtmarksåtgärder. I norr har åtgärder utförts för att gynna vadarfåglar (ovan till höger) och i väst har en så kallad blå bård skapats (nederst till höger). Bilderna är tagna under pågående arbete.

I områdets västra del skapades en relativt grund, öppen vattenmiljö mellan land- och vassområden, en så kallad blå bård. En flikig ”kanal” på ca 2000 m² grävdes genom vassbältet med amfibiemaskin. Sådana miljöer är värdefulla för en rad sjöfåglar och vadare.

I områdets norra del utfördes åtgärder för att bekämpa vass och annan högvuxen vegetation och för att skapa en flack strandzon. Genom betesdjurens försorg kommer förhoppningsvis en välbetad, flack och vattenpåverkad strand med tiden skapas, värdefull inte minst för olika arter av vadarfåglar.

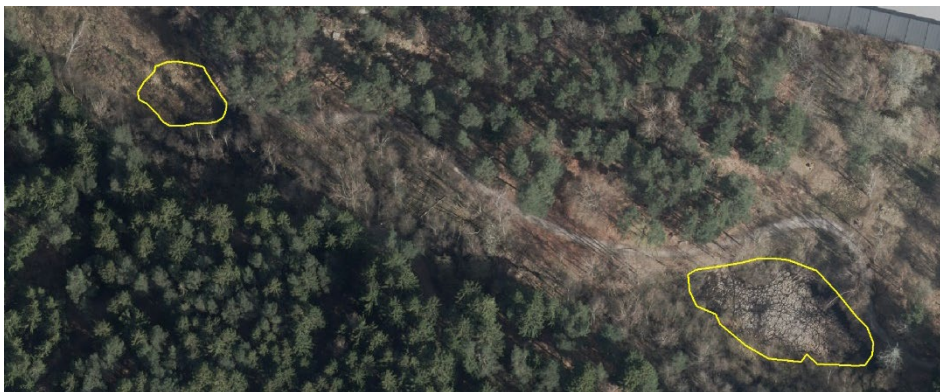
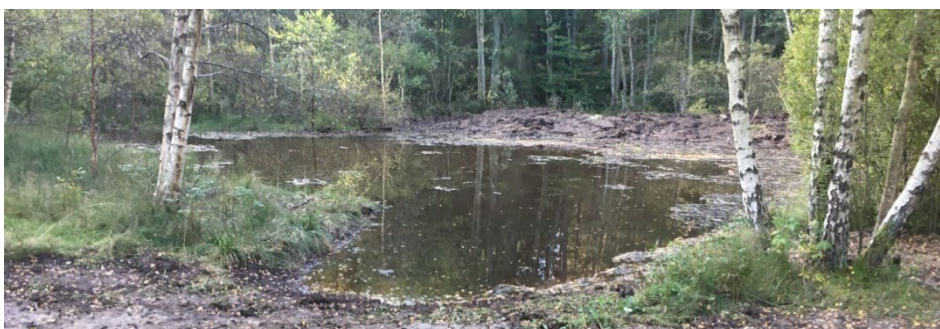
Karta över utförda våtmarksarbeten samt det östra kärret före respektive efter urgrävning.

I de centrala delarna av Hisingsparken finns två mindre kärr. Båda dessa var innan urgrävning kraftigt igenvuxna. För att hindra igenväxningen, öka områdets upplevelsevärden och gynna biologisk mångfald grävdes delar av kärren ur under hösten 2019. Sammanlagt rensades ca 1500 m² på vegetation. Ett eftersatt dämme rustades även upp.

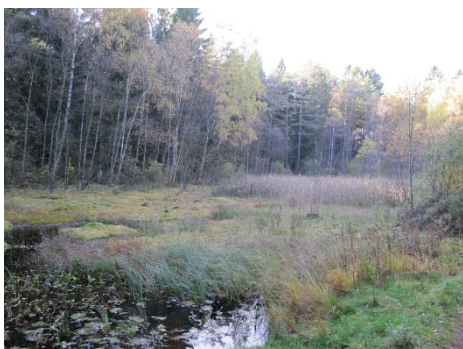
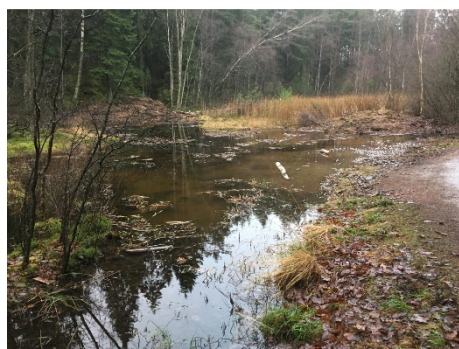
Det västra kärret före respektive efter urgrävning.

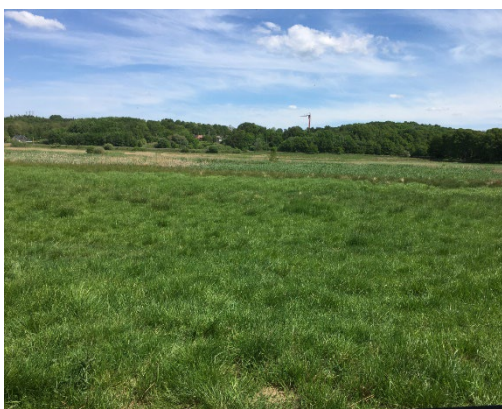
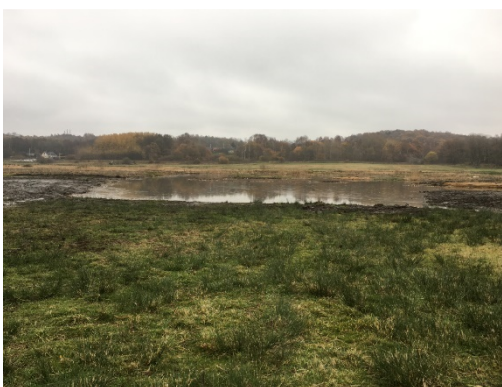
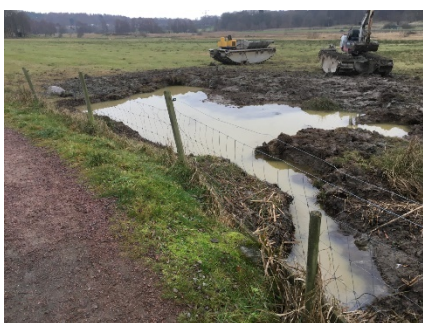
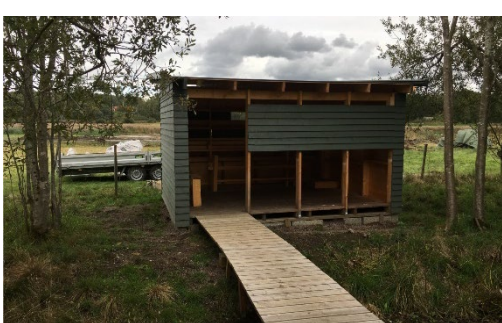
Karta över utförda våtmarksarbeten. Bilderna till höger är den grunda viken före respektive efter urgrävning samt fågel gömslet. Nere till vänster är en mindre damm under urgrävning.

Hökälla våtmarkspark ligger på centrala Hisingen. Området domineras av två större och flera mindre dammar omgivna av betesmark. Populära gångvägar finns runt området. De större dammarna ligger centralt i det flacka landskapet och är till stor del omgivna av vass och kaveldun. Vattenkontakten för områdets besökare är därför begränsad till vissa platser. För att stärka vattenkontakten och för att gynna biologisk mångfald har flera åtgärder vidtagits under 2018. En mindre damm har grävts, en grund vik med tillhörande fågel gömsle har tillskapats, häckningsholmar har hårdgjorts och ett tidigare vassdominerat område i söder har grävts om för att tillgängliggöra det för betesdjuren.

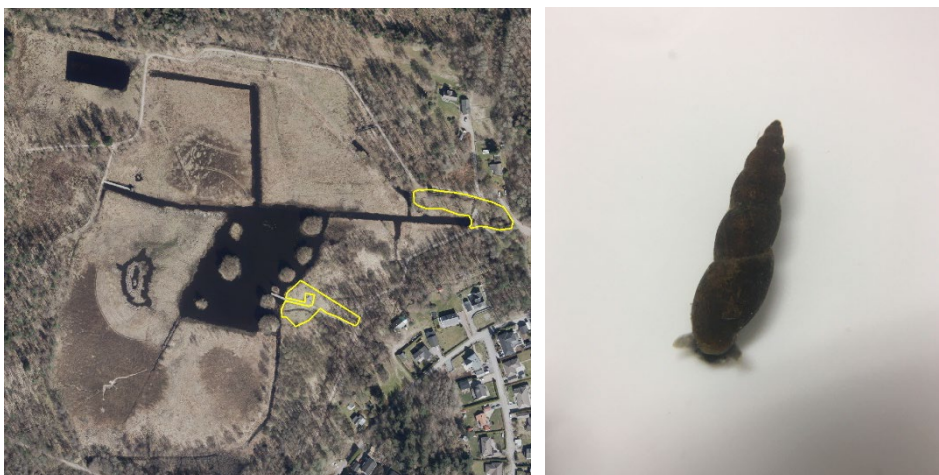
Karta över utförda åtgärder. I Svankälla förekommer den rödlistade, vattenlevande snäckan smal dammsnäcka.

Svankälla våtmarkspark ligger på norra Hisingen, norr om Gerrebacka. Centralt i området finns en större damm med vidhängande kanaler. Områdena runt vattnet är sanka och domineras av vass och annan hög växtlighet. Omfattande skötselinsatser gjordes i området 2017, varför bara mindre insatser genomfördes 2018. Dessa bestod huvudsakligen av att förhindra igenväxning på publika platser.

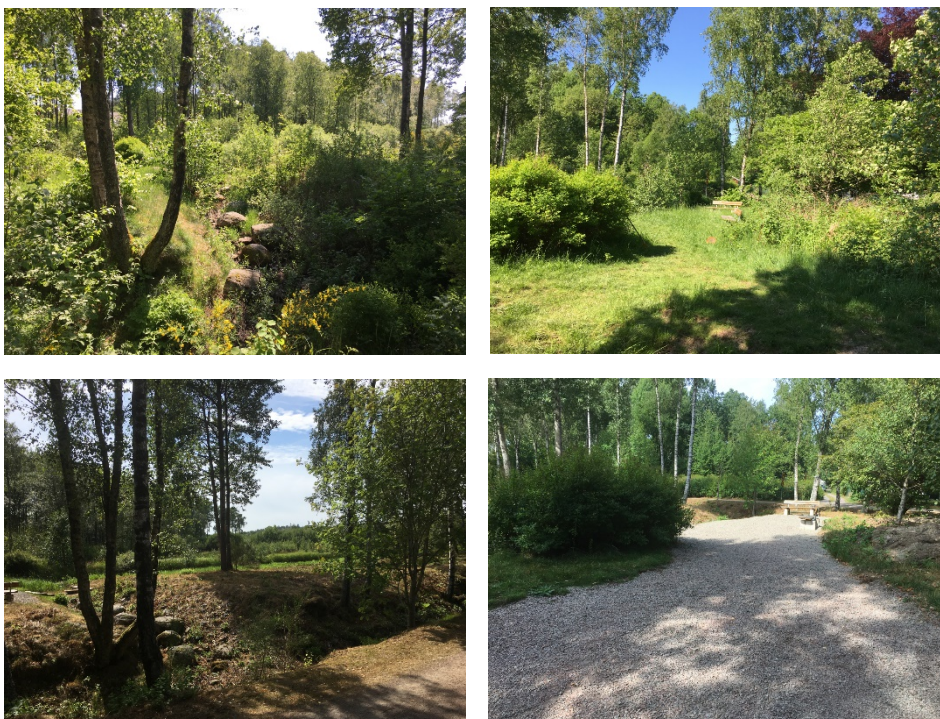
Fotografierna visar det östra området innan respektive efter röjning. En mindre sittyta har även grusats.
