# Bottenfauna – undersökningar av sötvattenmiljöer i Göteborg 2017

Enviroplanning AB har på uppdrag av Göteborgs Stad undersökt bottenfauna i tre olika vattendrag. Totalt har tre lokaler undersökts, varav en lokal i Kvillebäcken på Hisingen, en i Lärjeån mellan Gamlestan och Angered, och en i Delsjöbäcken i Delsjöområdet. Undersökningen utfördes i oktober 2017 varefter proverna skickades med post för artbestämning, men fick kompletteras vid ett senare tillfälle, då de prover som togs första gången förstördes vid transporten.

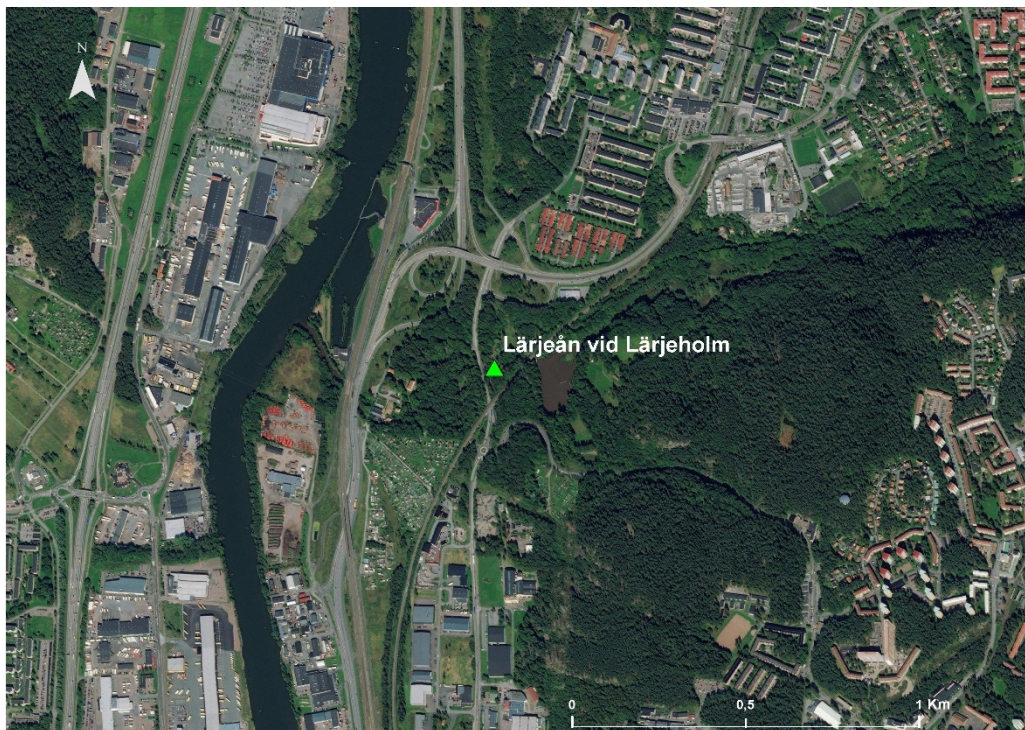
Figur 2. Provtagningsplats i Lärjeån.

Provlokalen är placerad mellan den nedersta dammen och Lärjeåns mynning i Göta älv. Proverna togs den 1 november under lätt regn. Flödet vid tillfället var medelhögt och betydligt lägre än den provtagning som gjordes i oktober då proverna blev förstörda. Lokalens djup är upp till 0,5 meter och botten består av alla fraktioner från block till sand, men domineras av sten. Lokalen domineras helt av strömmande vatten och saknar nästan alla former av vattenvegetation. Omgivningen består av bland annat av lövträdsvegetation, vägar, ett pumphus en damm i direkt närhet till lokalen vilket påverkar lokalen stort.

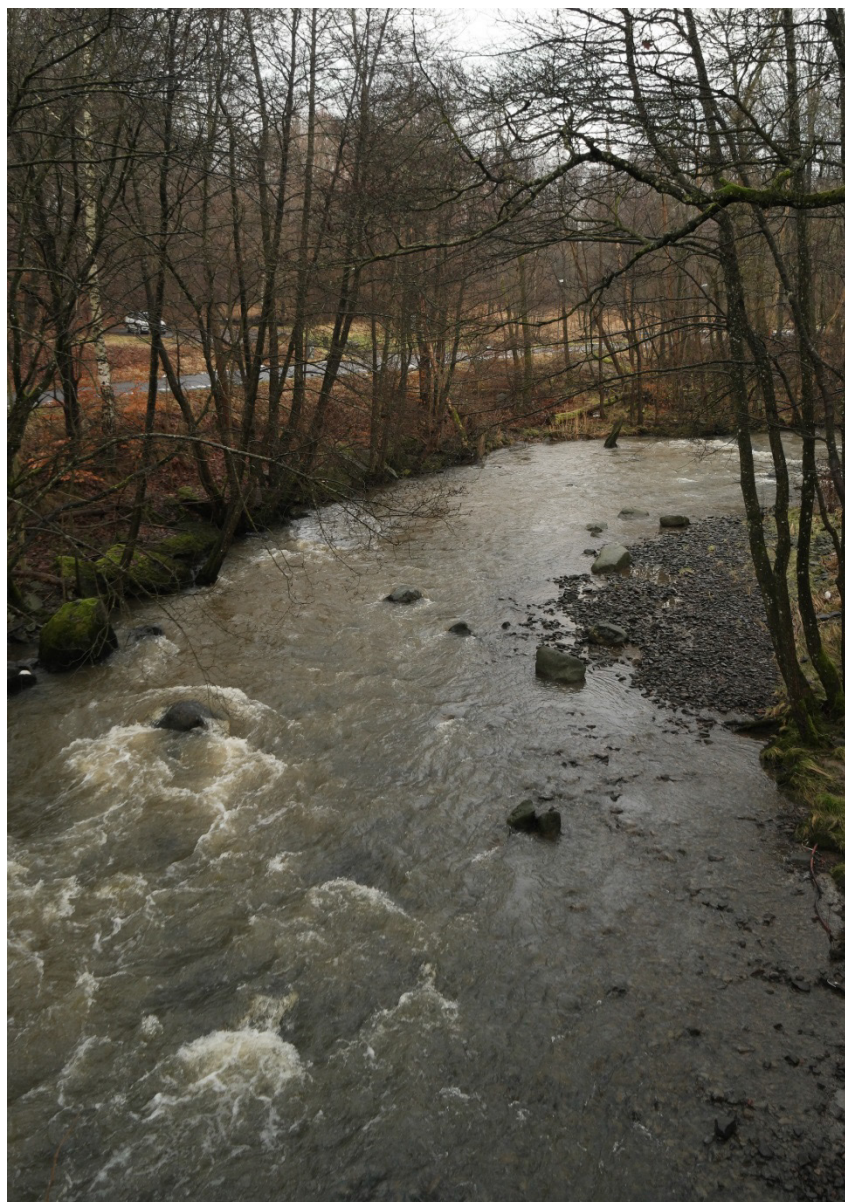
*Lokalen vid Lärjeån.*

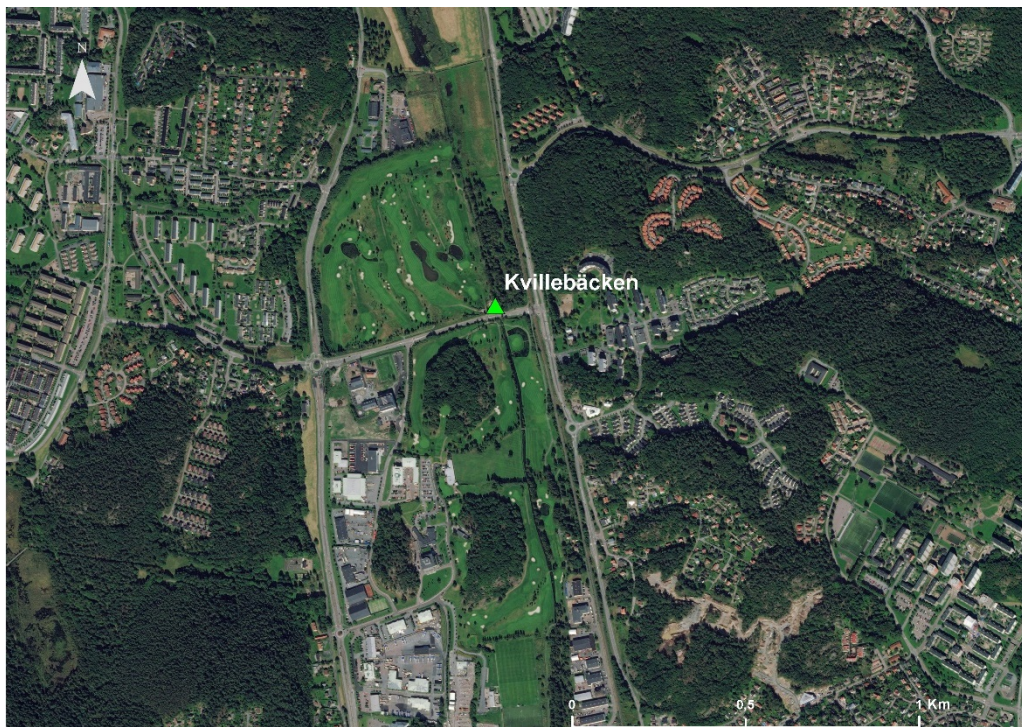
Figur 3. Provtagningsplats i Kvillebäcken.

Provlokalen i Kvillebäcken är lokaliserad ganska exakt i mitten av Sankt Jörgens golfbana. Proverna togs den 1 november under lätt regn. Flödet vid tillfället var något högre än medel, men något lägre än vid provtagningen gjord i oktober då proverna blev förstörda. Lokalen har en homogen bottenstruktur bestående av mycket sand, men även lite sten och detritus. Denna del av Kvillebäcken är omgrävd så vattendraget fördjupats till 0,5 meter och detta djup gäller i vattendragets fulla bredd. Lokalen domineras helt av svagt strömmande vatten. Det finns gott om vass i och runt vattendraget vilken utgör den dominerande vattenvegetationen. Kvillebäcken omgärdas av golfbanan samt lövträdsvegetation.

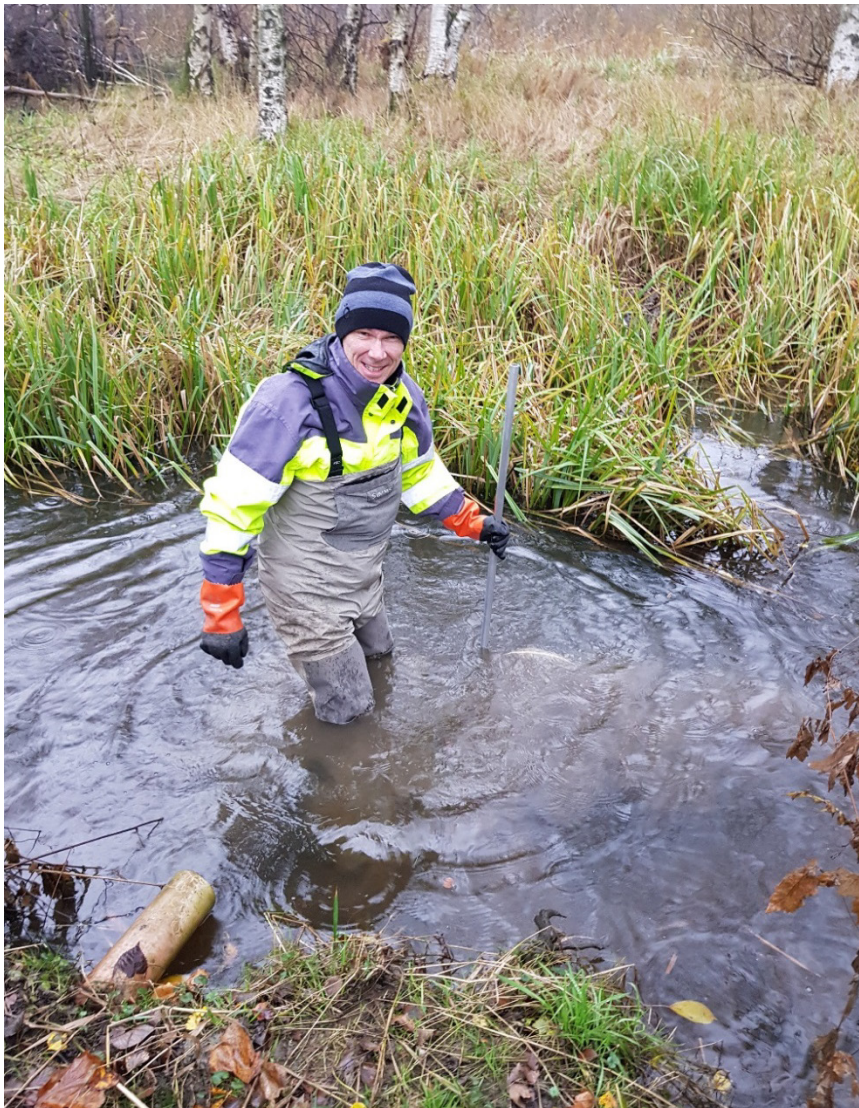
*Sparkprov utförs i Kvillebäcken.*

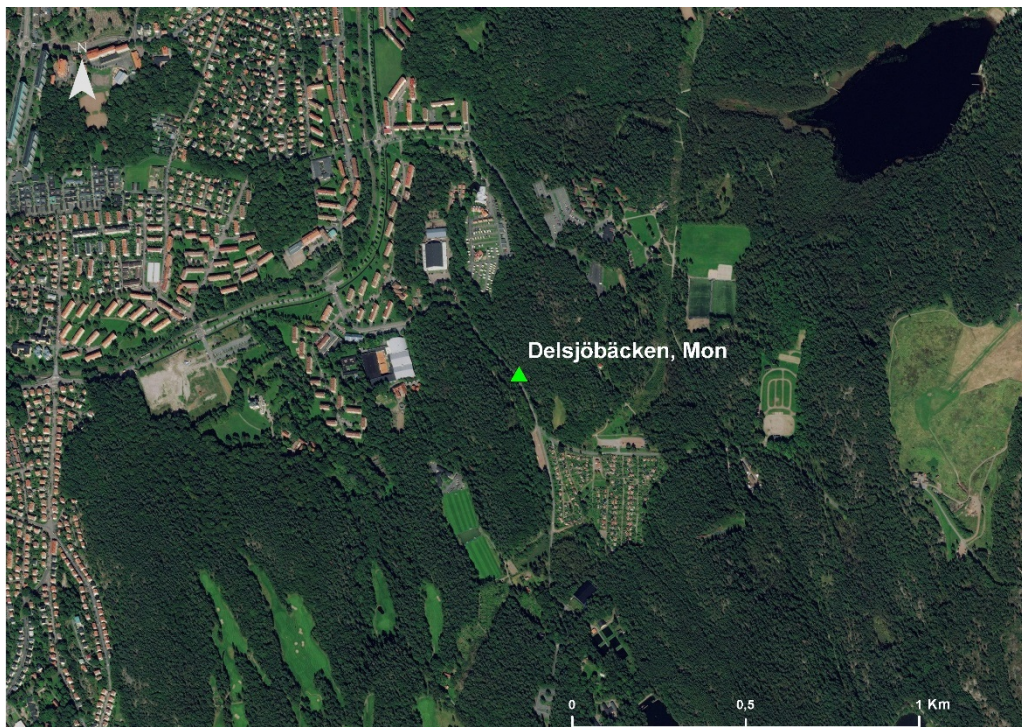
Figur 4. Provtagningsplats i Delsjöbäcken.

Provlokalen är placerad mellan Delsjöns koloniområde och ridskola. Proverna togs den 1 november under lätt regn. Flödet vid tillfället var medelhögt. Lokalens djup är upp till 0,3 meter och botten domineras av sten men består av alla fraktioner från block till sand. Lokalen domineras helt av strömmande vatten och vattenvegetationen består av övervattenväxter så som vass och ormbunkar. Omgivningen består av blandskog. Vattendraget påverkas av närliggande vägar och hårdgjorda ytor men bedöms vara lite påverkad med tanke på dess placering.

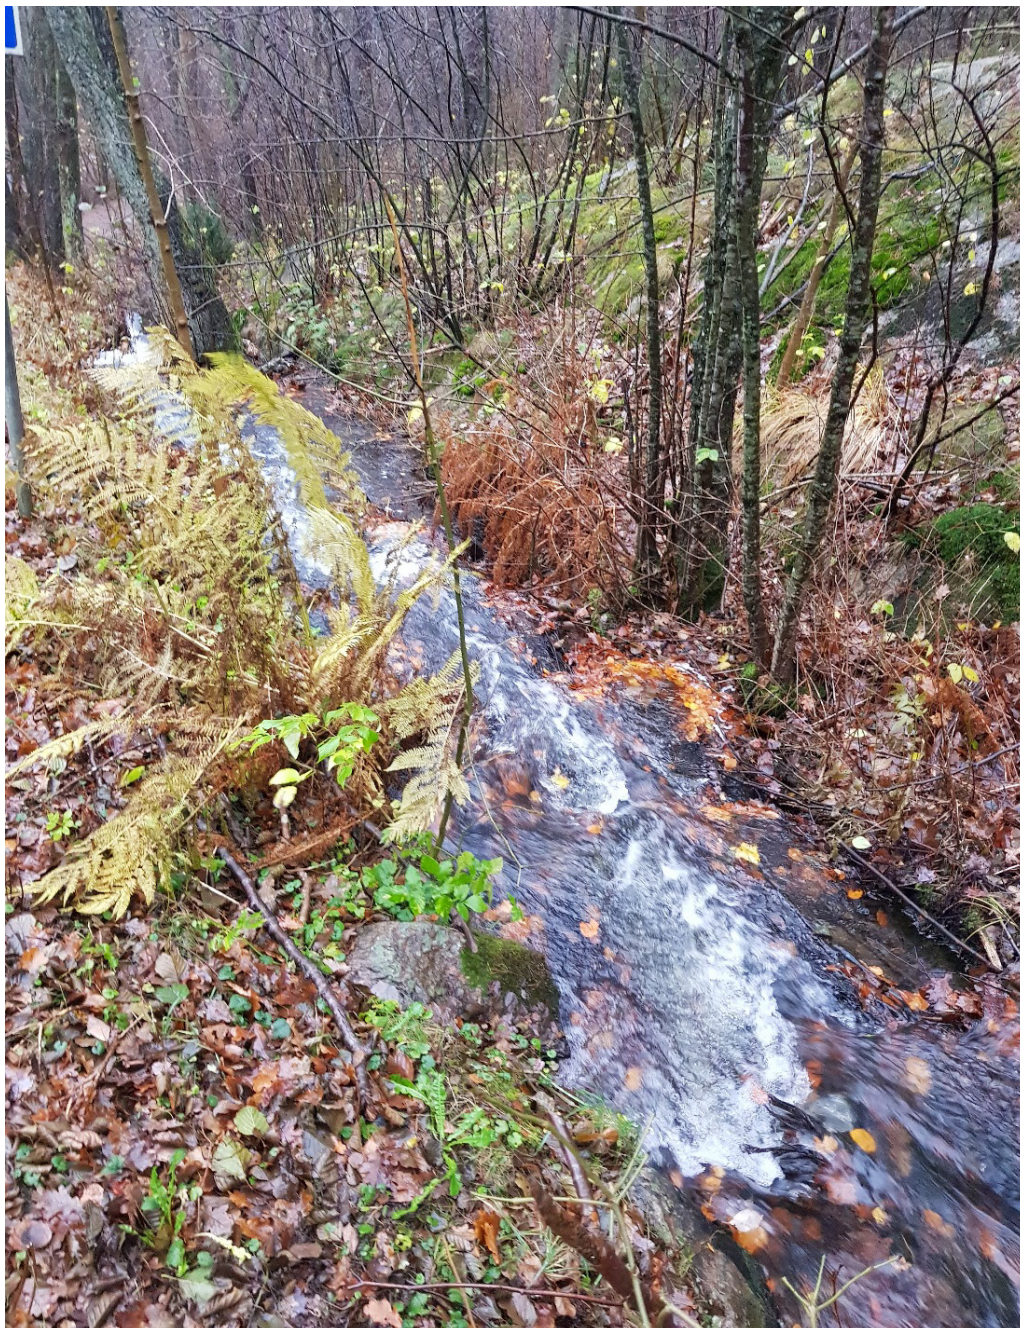
*Delsjöbäcken vid provtagningen den 2017-11-01.*
