# Bottenfauna – undersökningar av sötvattensmiljöer i Göteborg 2018

Denna undersökning av bottenfauna i sötvattensmiljöer i Göteborg utfördes 2018 av Medins Havs- och Vattenkonsulter AB (Carin Nilsson och Mikael Forssén), på uppdrag av miljöförvaltningen och förvaltningen för kretslopp- och vatten i Göteborgs Stad.

Medins Havs- och Vattenkonsulter AB har fått i uppdrag av Göteborgs Stad att under hösten 2018 undersöka bottenfaunan på fyra lokaler i rinnande vatten. Lokalerna är belägna på Hisingen och i sydvästra Göteborg.

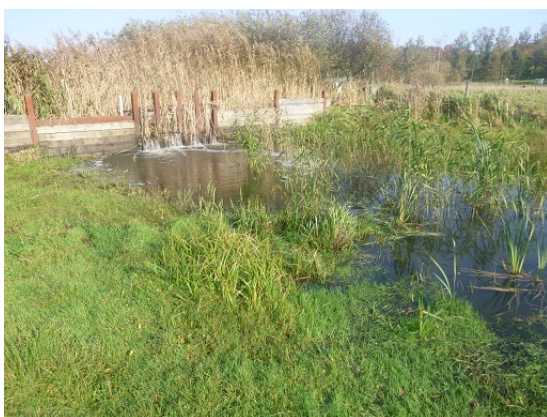
Figur 2. Kvillebäcken, Hökälladammen 2018.

Kvillebäcken är ett exempel på en bifurkation, där bäcken rinner åt olika håll och mynnar både, Nordre älv (åt norr) och Göta älv (åt söder). Strax söder om denna naturföreteelse har två fågelsjöar skapats med hjälp av dämmen. Hökälla (Figur 2) är den fågelsjön som ligger nederst i vattensystemet. Den närmaste omgivningen utgörs av våtmark.

Lokalens bottenfauna var måttligt art- och individrik (Bilaga 1). Föroreningsindexen ASPT-index, danskt faunaindex och diversitetsindex var mycket låga till låga, vilket indikerade fortsatt påverkan av näringsämnen/organiskt material. Lokalens bottenfaunasamhälle har förändrats sedan undersökningarna startades, vilket tyder på instabila förhållanden och att bottenfaunasamhället fortfarande är i en successionsfas. Den stora andelen skinnbaggar har minskat betydligt.

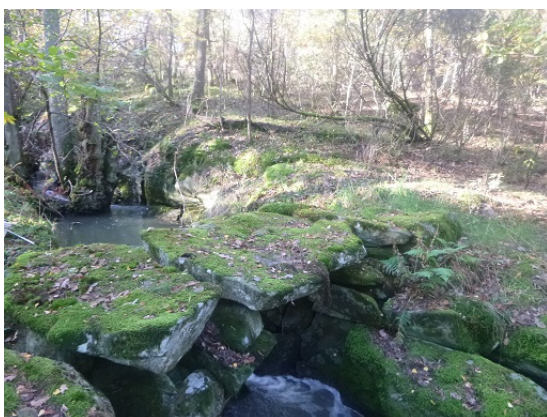
Figur 4. Kålserebäck, Helgered 2018.

Lokalen ligger några hundra meter söder om Lexbys odlarförening (Figur 4). Det tillkommande avrinningsområdet består huvudsakligen av skogsmark och öppen mark. Lokalen ligger nära Hisingsleden och en viss påverkan av dagvatten från leden är tänkbar. Vid tiden för provtagning var vattenståndet högt och tydligt grumlat.

Lokalens bottenfauna var måttligt artrik (Bilaga 1). Den låga individtäteten tillsammans med ett måttligt högt EPT-index motiverade bedömningen god med avseende på annan påverkan. Lokalens bottenfauna visade inte heller på någon dominans av näringsämnesgynnade arter vilket indikerade en förbättring jämfört med 2016.

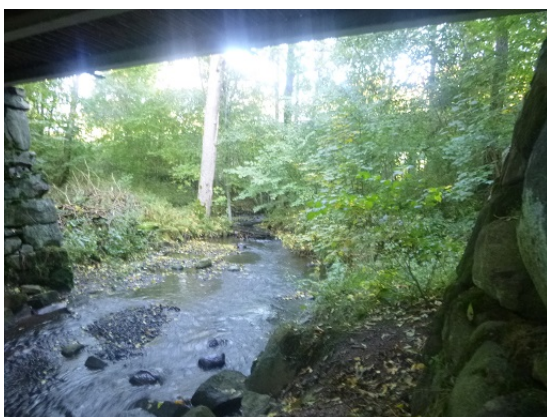
Figur 6. Krogabäcken, Bilddals park 2018.

Krogabäcken rinner genom Bilddals park, ett kuperat naturområde med berg i öster och väster, som mynnar ut i Haga kile. Lokalen är belägen i parkens norra del och ligger lummigt omgiven av lövskog (Figur 6). Vid provtagningstillfället var vattenståndet lågt.

Lokalens bottenfauna var måttligt art- och individrik (Bilaga 1). Det förekom näringskänsliga arter men saknades nästan helt. Sammantaget bidrog detta till expertbedömningen "god status" med avseende på eutrofiering.

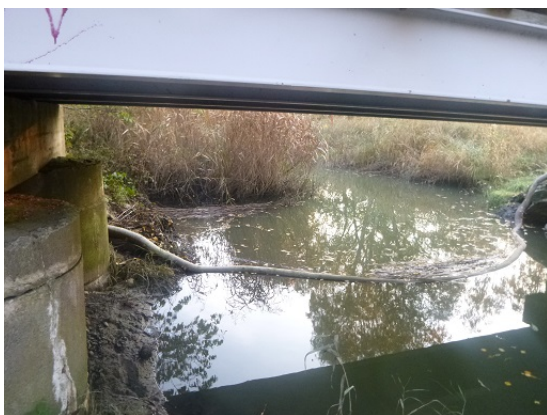
Figur 8. Stora ån, Hults bro 2018.

Stora ån rinner genom Sisjöns industriområde och Välens naturreservat och mynnar ut i Askimsvikens nordligaste del. Lokalen, Hults bro ligger strax norr om Krokegården (Figur 8), ett litet bostadsområde söder om Frölunda torg. Resultatet av undersökningen visade på ett mycket lågt artantal (Bilaga 1) och genomgående låga föroreningsindex. Detta indikerade en kraftig föroreningssituation. Förekomst av brackvattenarter visade på att bäcken är påverkad av saltvatten, och detta kan i sig vara en orsak till det låga artantalet och till avsaknaden av mer känsliga arter. Genom att samtliga index är låga är det också svårt att exakt bedöma orsaken till skadorna. Försurningsskador kan dock uteslutas. Faunan bedömdes liksom tidigare som betydligt påverkad av näringsämnen/organiskt material och annan påverkan.

Förekomsten av den rödlistade brackvattenräkan, *Palaemonetes varians* motiverade att lokalen, trots miljöpåverkade förhållanden hyste mycket höga naturvärden med avseende på bottenfaunan. Räkan är mycket sällsynt i våra vatten och föredrar brackvattenområden där det finns ett begränsat vattenutbyte med utanförliggande hav. Arten påträffas aldrig i marin miljö utan är knuten till brackvatten.

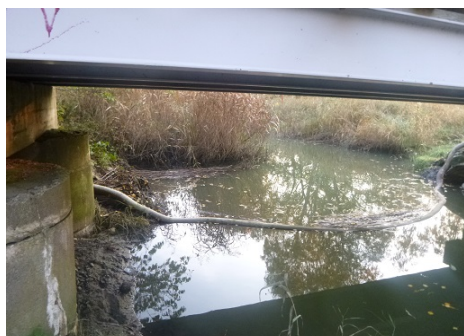
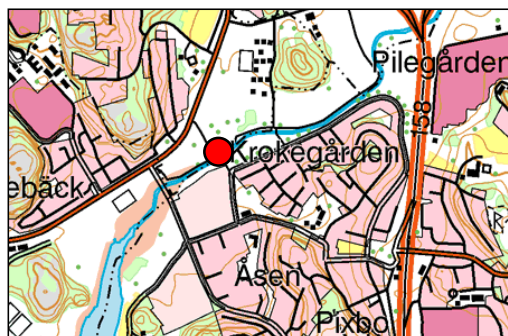
3 m nedströms till 3 m uppströms bron.

Resultatet av undersökningen visade på ett mycket lågt artantal och genomgående låga föroreningsindex. Detta indikerade en kraftig föroreningssituation. Förekomst av brackvattenarter visade på att bäcken är påverkad av saltvatten, och detta kan i sig vara en orsak till det låga artantalet och till avsaknaden av mer känsliga arter. Genom att samtliga index är låga är det också svårt att exakt bedöma orsaken till skadorna. Försurningsskador kan dock uteslutas. Faunan bedömdes liksom tidigare som betydligt påverkad av näringsämnen/organiskt material och annan påverkan.

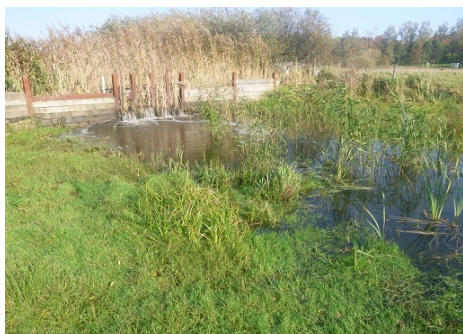
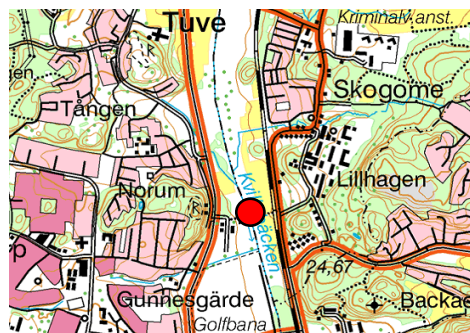
0-10 m nedströms dammlucka.

Lokalens bottenfauna var måttligt art- och individrik. Föroreningsindexen ASPT-index, Danskt faunaindex och diversitetsindex var mycket låga till låga vilket indikerade fortsatt påverkan av näringsämnen/organiskt material. Lokalens bottenfaunasamhälle har förändrats sedan undersökningarna startades, vilket tyder på instabila förhållanden och att bottenfaunasamhället fortfarande är i en successionsfas. Den stora andelen skinnbaggar har minskat betydligt.
