# GAMLA ÄLVSBORG

## STATUSBEDÖMNING AV LÄMNINGAR

## GAMLA ÄLVSBERG STATUSBEDÖMNING AV LÄMNINGAR

Kulturmiljörapport 2025:02

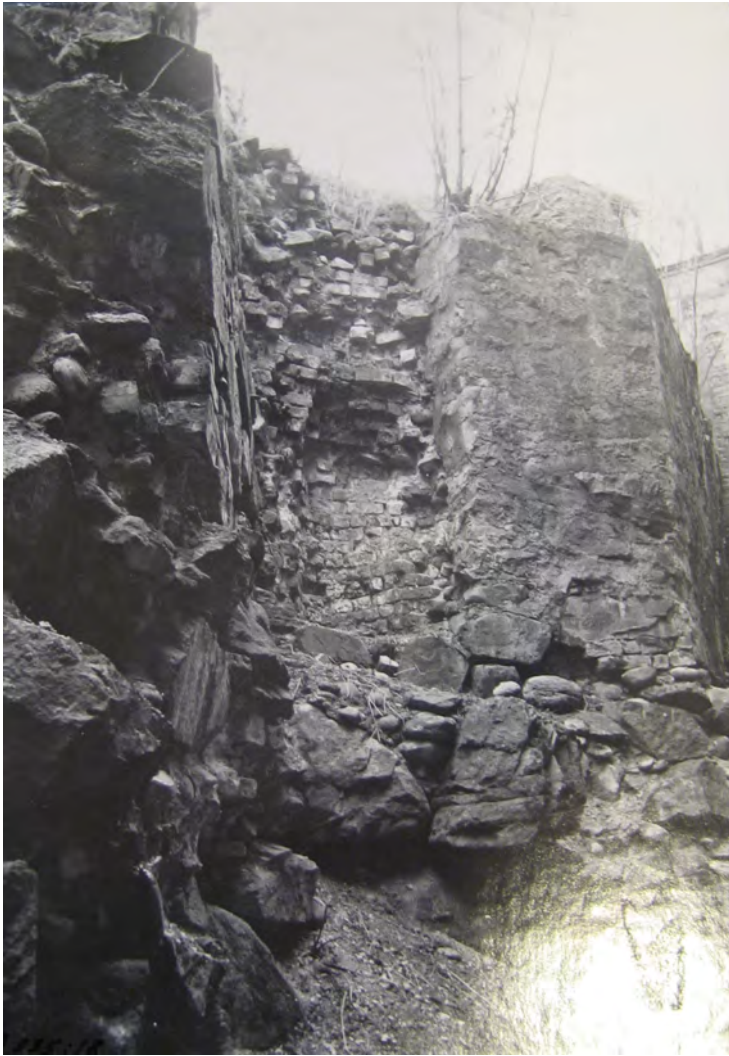
Figur 16. Foto taget 1936 av A. Tell vilket visar spisen och valvresterna uppbyggda av medeltida stortegel. Från ATA (Antikvariskt topografiskt arkiv). Mot sydväst.

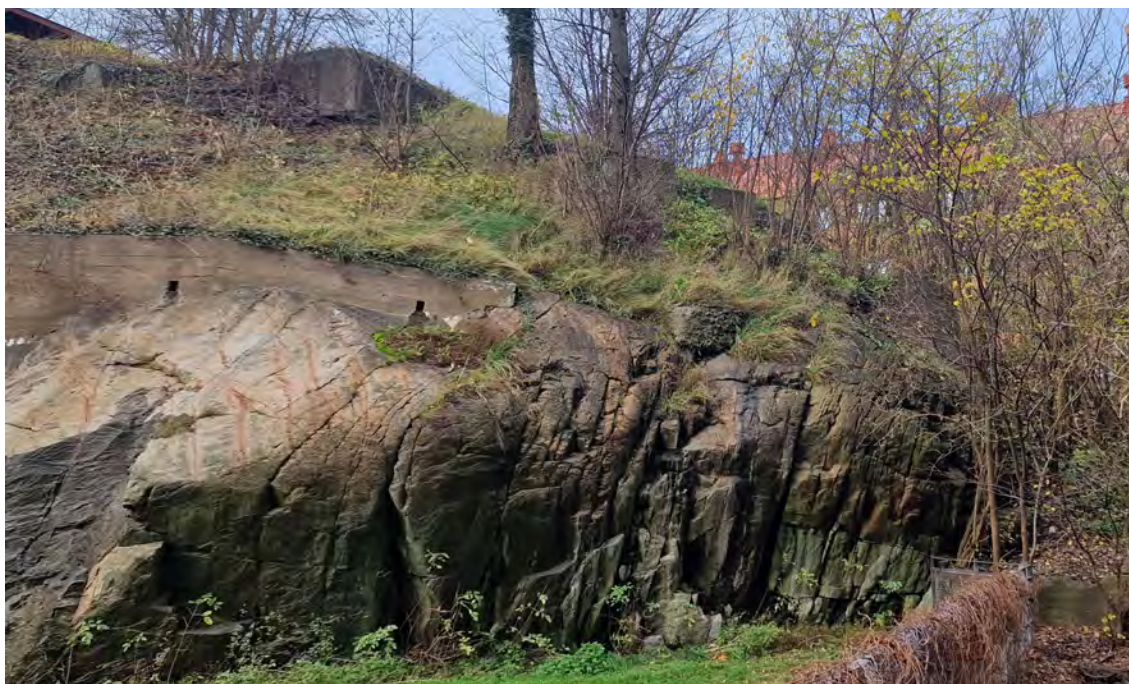
Objekt 5 består av tre synliga nivåer med betongkonstruktioner. Konstruktionerna har hört till Porterbryggeriet. Betongfundamenten ligger i en brant sluttning mot öster i vilken det finns risk för urspolning och rotsprängning från träd och buskar som växer i området.

Figur 25. Objekt 5 består av tre synliga nivåer med betongkonstruktioner. Konstruktionerna har hört till Porterbryggeriet. Mot nordväst.

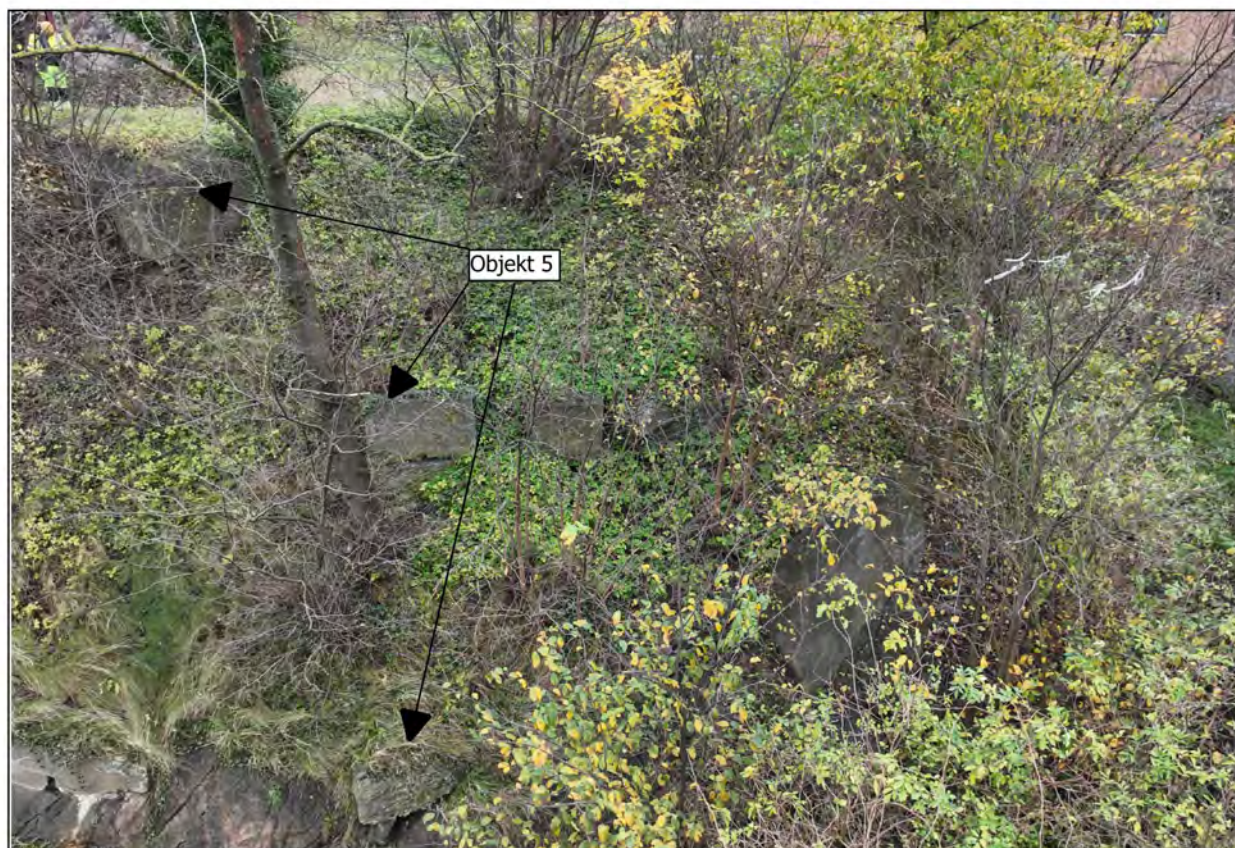
Figur 26. Foto från drönare. Objekt 5 mot väst.

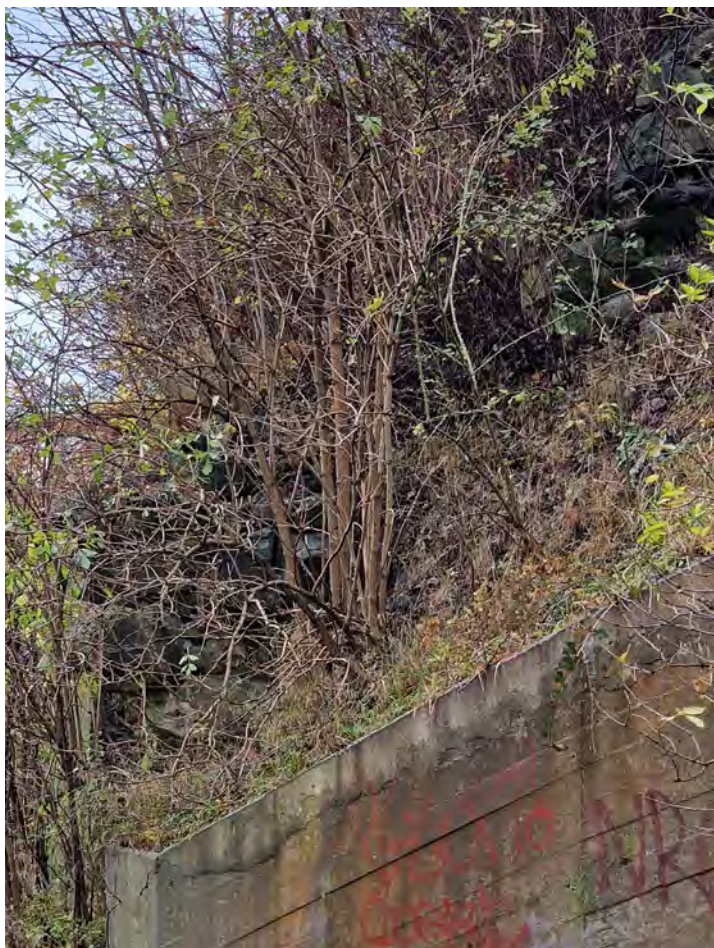
Stenmuren Objekt 10 belägen i den branta slänten ovanför kasematten. Muren är en del av befästningen. På grund av det branta läget, undanträngning av rötter och urspolning vid regn finns det risk för att stenar kommer att falla ur muren.

| Objekt | Typ | Kommentar | Risikfaktorer | Åtgärdsförslag |
|---|---|---|---|---|
| 8 | Stenmur | Rester av kasemattens nordvästra hörn. Muren uppbyggd med kalkbruk. | Muren ligger i en brant östsluttning där ett eventuellt ras potentiellt skulle kunna dra med sig stora mängder jordmaterial och eventuellt en ovanpåliggande mur.<br><br>Risk för frostsprängning och vittring.<br><br>Rötter från busk- och trädvegetation har tydligt skadat murväggen. | Konservera rasbenägna murytor<br><br>Röj vegetation |

Figur 30. I bilden syns kasemattens nordvästra hör (Objekt 7 och 8) samt den ovanföriggande stenmuren Objekt 10. Mot sydsydväst.

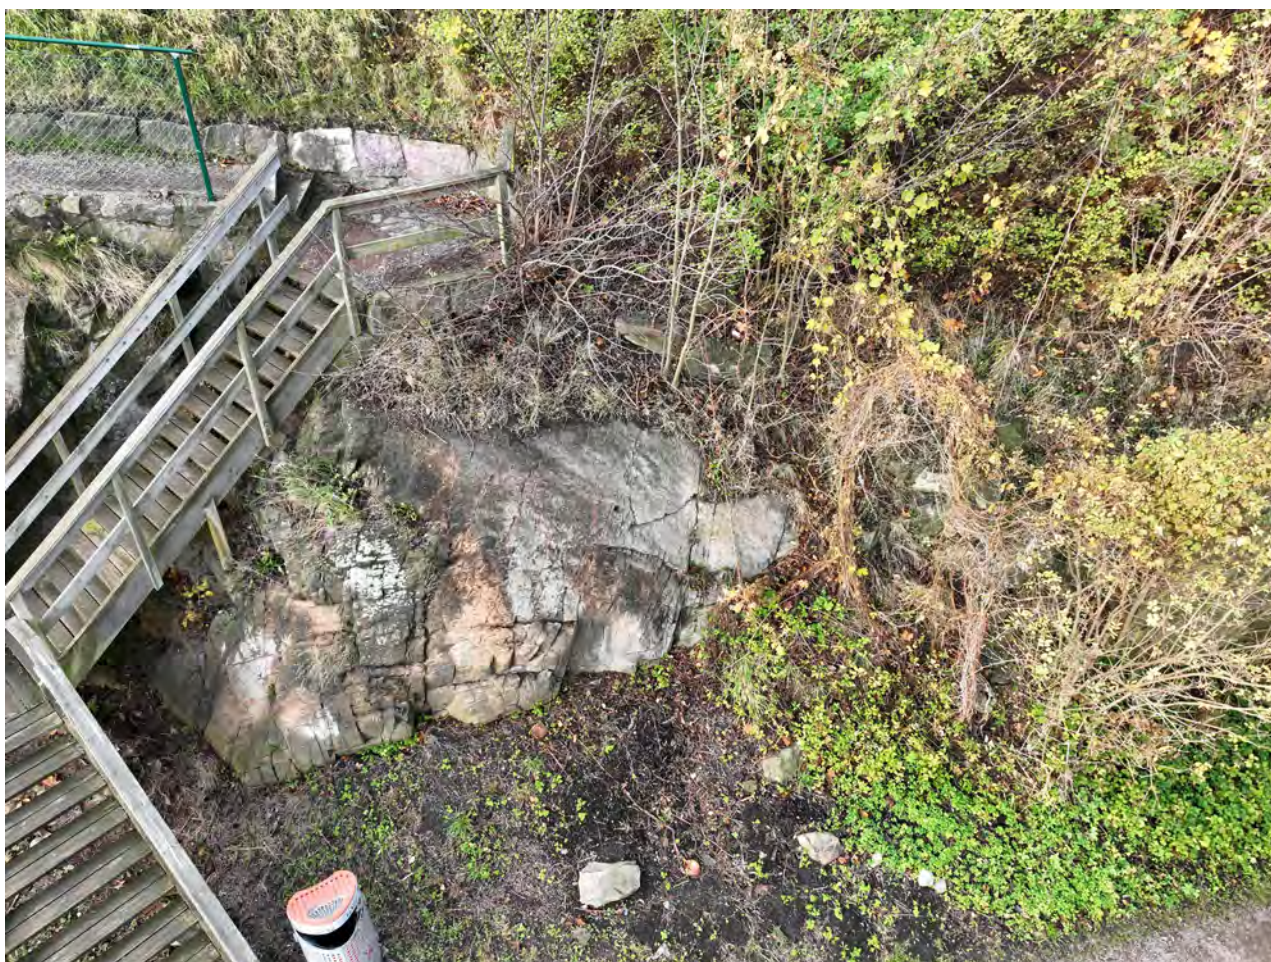
| Objekt | Typ | Kommentar | Risikfaktorer | Åtgärdsförslag |
|---|---|---|---|---|
| 12 | Stenkonstruktion | Ett fåtal stenar som framkommer i jordytan. Kan möjligen vara ytan på resterna av en stenmur. Kring stenarna finns rester efter cement och möjligen betong. | Muren ligger i en brant sydöstsluttning där ett eventuellt ras potentiellt skulle kunna dra med sig stora mängder jordmaterial. Trädrötter från flera stora träd har vuxit in och trängt undan stenar i konstruktionen. | Avlasta och stabilisera branter<br><br>Konservera rasbenägna murytor<br><br>Förstärk murarnas läge på berget<br><br>Röj vegetation |

Figur 34. Objekt 12 stenkonstruktion. Mot nordväst.

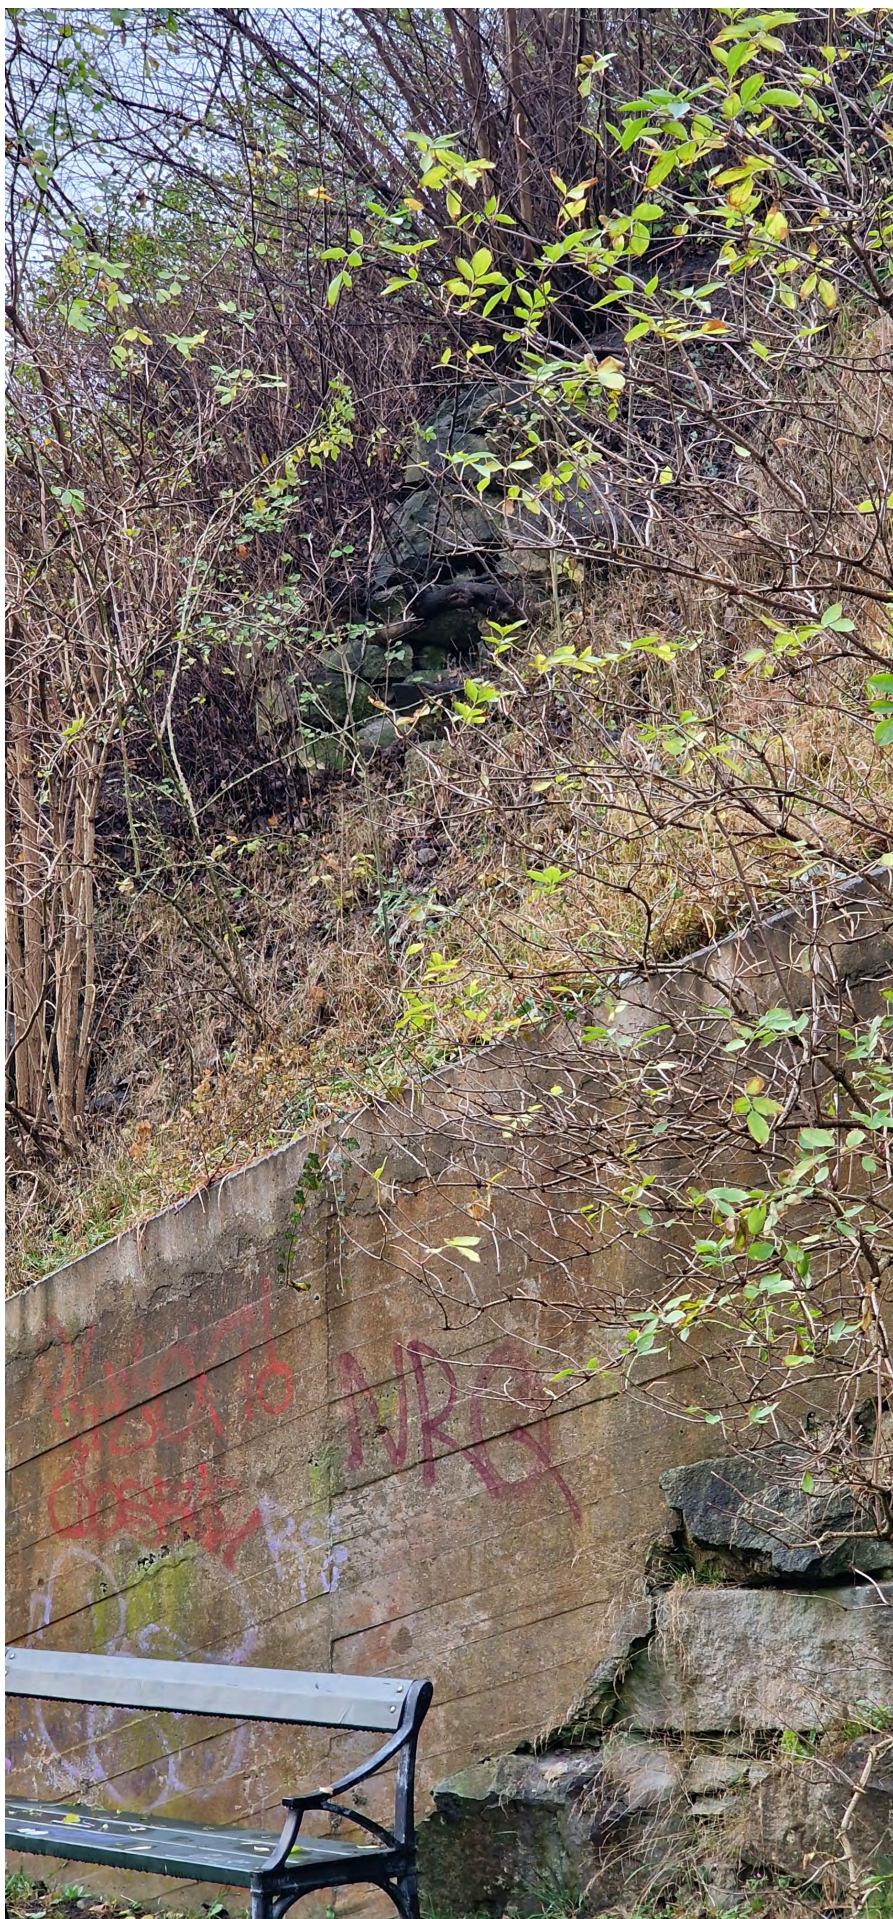
i samband med utbyggnaden av Porterbryggeriets mälteri. I murresten syns kalkbruk. Utifrån äldre dokumentation verkar det sannolikt att ytterligare delar av muren är ingjutna bakom den påbyggda betongmuren/-sargen.

| Objekt | Typ | Kommentar | Risikfaktorer | Åtgärdsförslag |
|---|---|---|---|---|
| 6 | Stenmur | Möjliga rester av befästningsmur under och bakom betongsarg. Murresten utgör kvarlämnade delar av befästningsmuren som togs bort i samband med utbyggnaden av Porterbryggeriets mälteri. I murresten syns kalkbruk.<br><br>Lämningar möjligen ingjutna bakom | Risk att fler stenar kommer att falla ur muren på grund av frostsprängning och urspolning. En sten har fallit ur muren. Kvarvarande block verkar dock för tillfället någorlunda stabila. | Konservera rasbenägna murytor |

Figur 35. Objekt 6 under betongsargen och 10 på högre nivå i slänten. Mot sydsydväst.

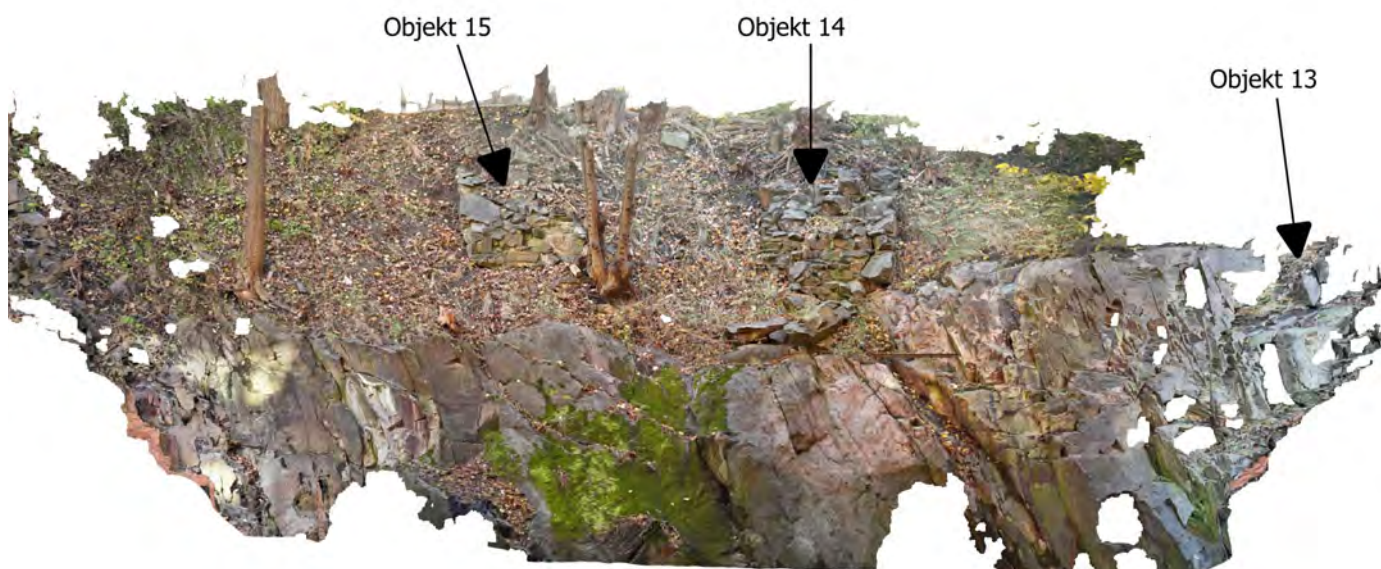
Figur 37. Foto hämtat ur 3D-model. Objekt 13, 14 och 15 i nordvästra delen av undersökningsområdet. De arkeologiska objekten ingår i slottets norra slottslänga och utgörs av kraftiga stenmurar som troligen alla bottnar på hälleberg. Mot sydöst.

| Objekt | Typ | Kommentar | Risikfaktorer | Åtgärdförslag |
|---|---|---|---|---|
| 14 | Stenmur | I brottytan tycks muren vara kallmurad men då murarna har ingått i slottskomplexet bör de vara uppbyggda med kalkbruk. Fogsidan raserad och flera större block har rasat ut mot norr.<br><br>Restaurerad med cement som delvist vittrat bort. | Rasrisk då muren ligger på/mot hälleberg på en mot norr sluttande klippavsats.<br><br>Frostsprängning<br>Trädrötter | Konservera rasbenägna murytor<br><br>Förstärk murarnas läge på berget<br><br>Røj vegetation<br><br>Förstärk berget |
| 15 | Stenmur | I brottytan tycks muren vara kallmurad men då murarna har ingått i slottskomplexet bör de vara uppbyggda med kalkbruk. Fogsidan raserad och flera större block har rasat ut mot norr.<br><br>Restaurerad med cement som delvist vittrat bort. | Rasrisk då muren troligen ligger på/mot hälleberg på en mot norr sluttande klippavsats.<br><br>Frostsprängning<br>Trädrötter | Konservera rasbenägna murytor<br><br>Förstärk murarnas läge på berget<br><br>Røj vegetation<br><br>Förstärk berget |

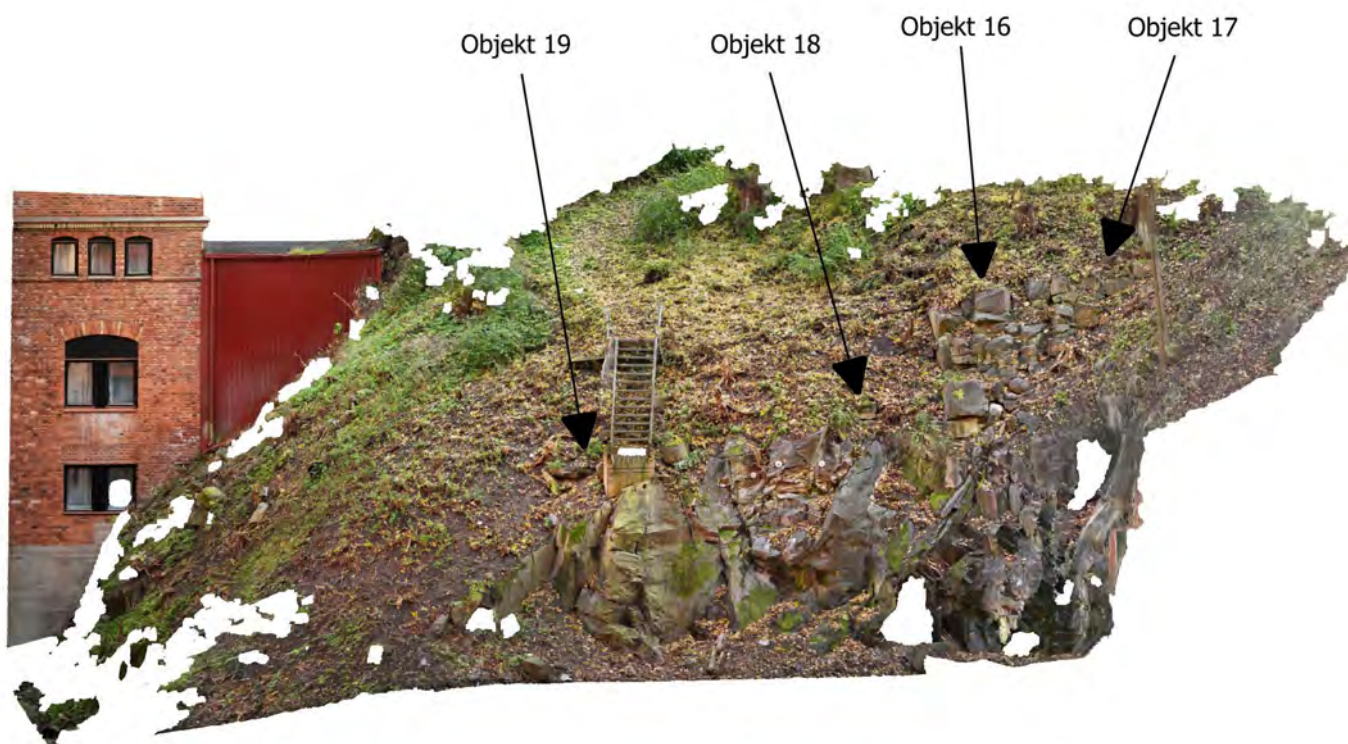
Figur 38. Foto hämtat ur 3D-model över nordvästra delen av undersökningsområdet. Objekt 16, 17 och 18 ingår i Område 3 och 19 ingår i Område 4. Objekten 16 och 17 har varit delar av slottets norra slottslänga och utgörs av kraftiga stenmurar som troligen alla bottnar på hälleberg. Objekt 18 och 19 är svårdefinierbara via fotomaterialet och har dokumenterats som stenkonstruktioner. Objekt 19 syns på ortofoto i figurer 48 och 49 Mot nordöst.

| Objekt | Typ | Kommentar | Risikfaktorer | Åtgärdförslag |
|---|---|---|---|---|
| 16 | Stenmur | Troligen ingår muren i grundmuren (sträckmur) som finns kvarlämnad under sockerbrukets kontorslokaler direkt i väster samt objekt 13. Då muren har ingått i slottskomplexet bör den vara uppbyggd med kalkbruk.<br><br>Restaurerad med cement som till största delen vittrat bort. | Rasrisk då muren troligen ligger på/mot hälleberg på en mot nordost sluttande klippavsats.<br><br>Frostsprängning<br>Trädrötter | Avlasta och stabilisera branter<br><br>Konservera rasbenägna murytor<br><br>Förstärk murarnas läge på berget<br><br>Røj vegetation |

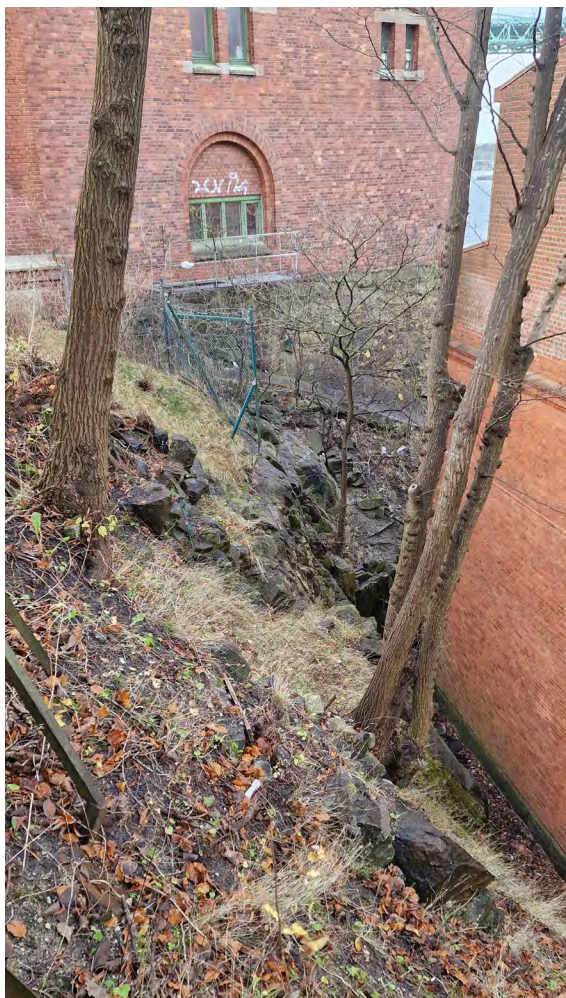
Figur 40. Objekt 13 14 och 15. Mot västnordväst.

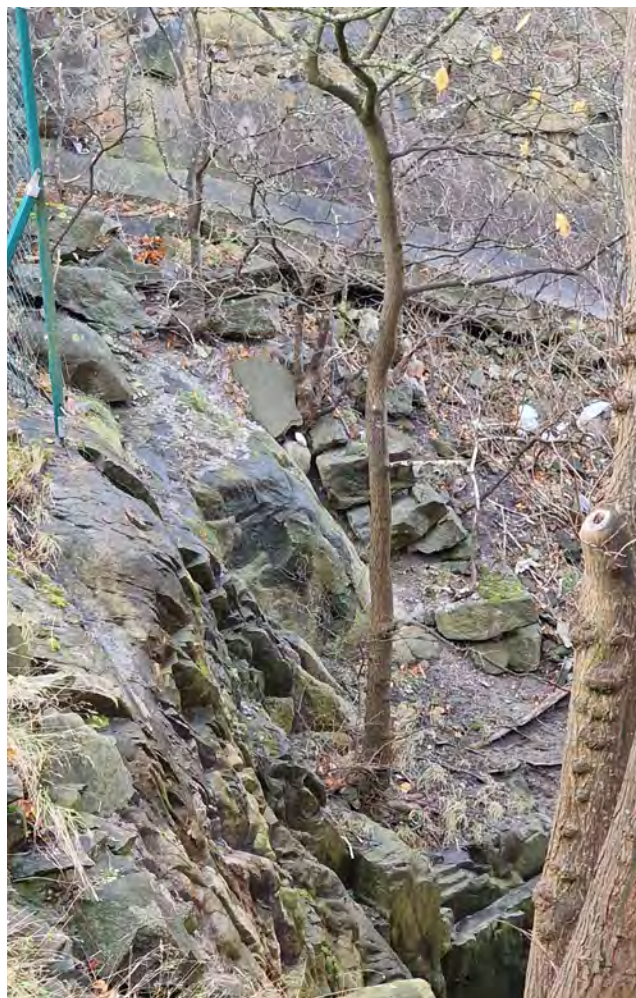
Figur 41. Objekt 13, rest av stenmur. Mot väster.

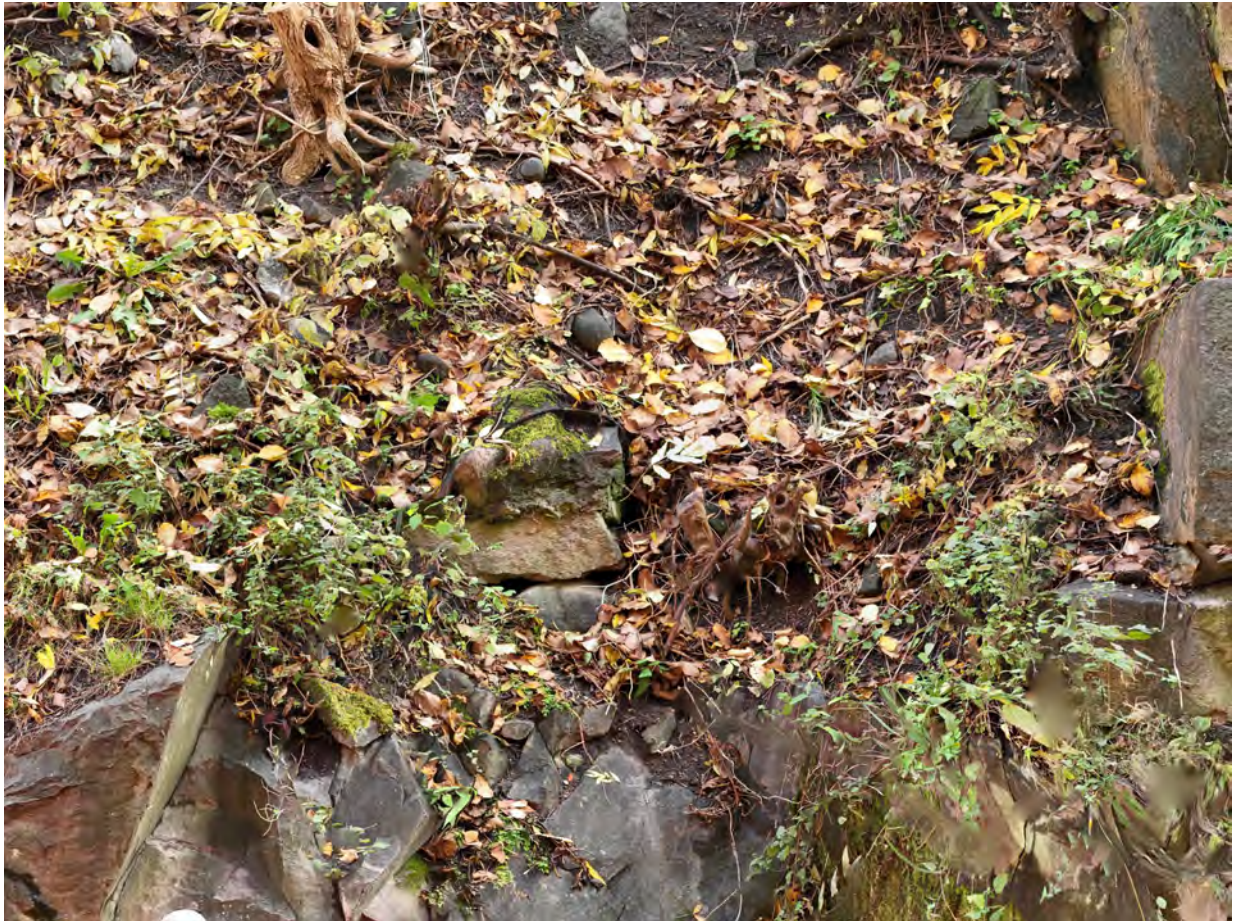
Figur 45. Foto hämtat ur 3D-model. Stenkonstruktion Objekt 18. Mot nordväst.

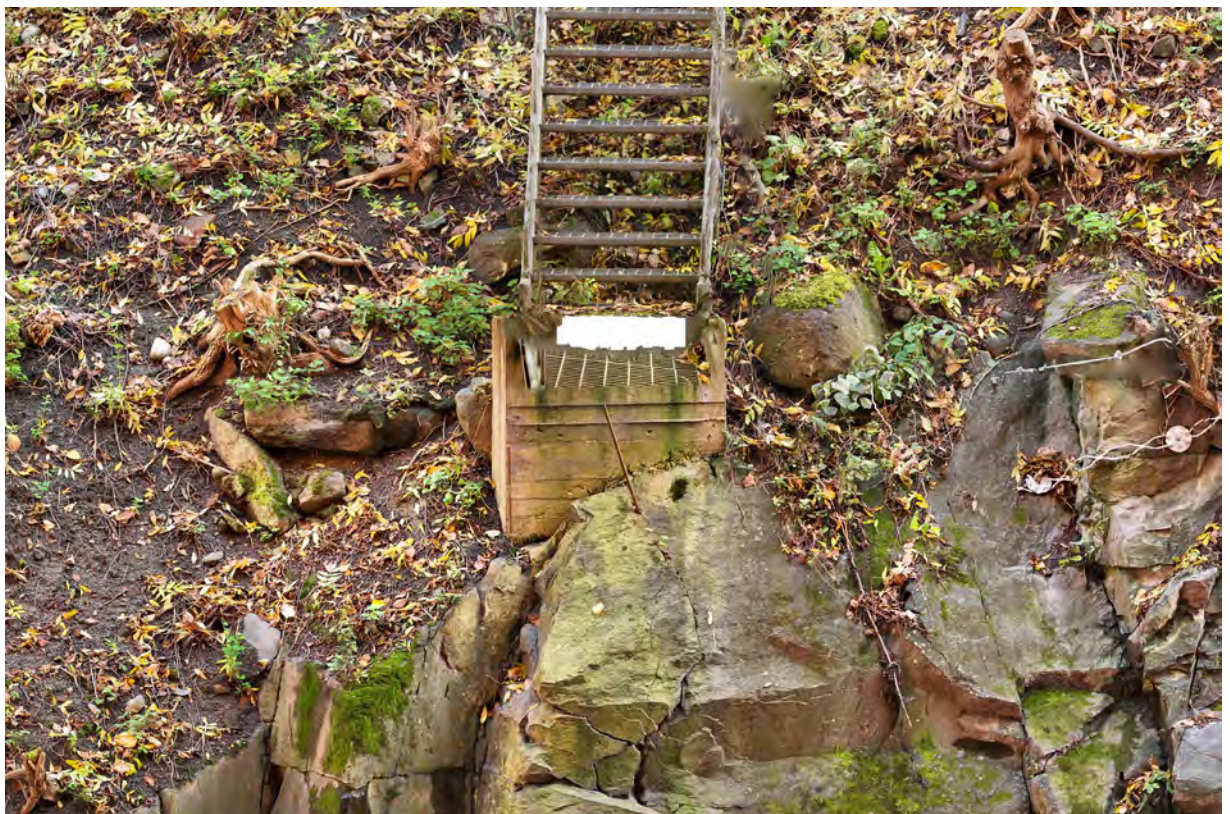
| Objekt | Typ | Kommentar | Risikfaktorer | Åtgärdsförslag |
|---|---|---|---|---|
| 19 | Stenkonstruktion | En horisontell ansamling av minst fem stenblock tätt invid varandra. I slänten kring formationen finns enstaka stenar vilket möjligen kan indikera att konstruktionen är större. | Rasrisk då konstruktionen troligen ligger nära /mot hälleberg på en mot nordost sluttande klippavsats.<br><br>Skadad av trädrötter. | Avlasta och stabilisera branter<br><br>Konservera rasbenägna murytor<br><br>Förstärk murarnas läge på berget<br><br>Röj vegetation |

Figur 46. Foto hämtat ur 3D-model. Stenkonstruktion Objekt 19. Mot nordväst.

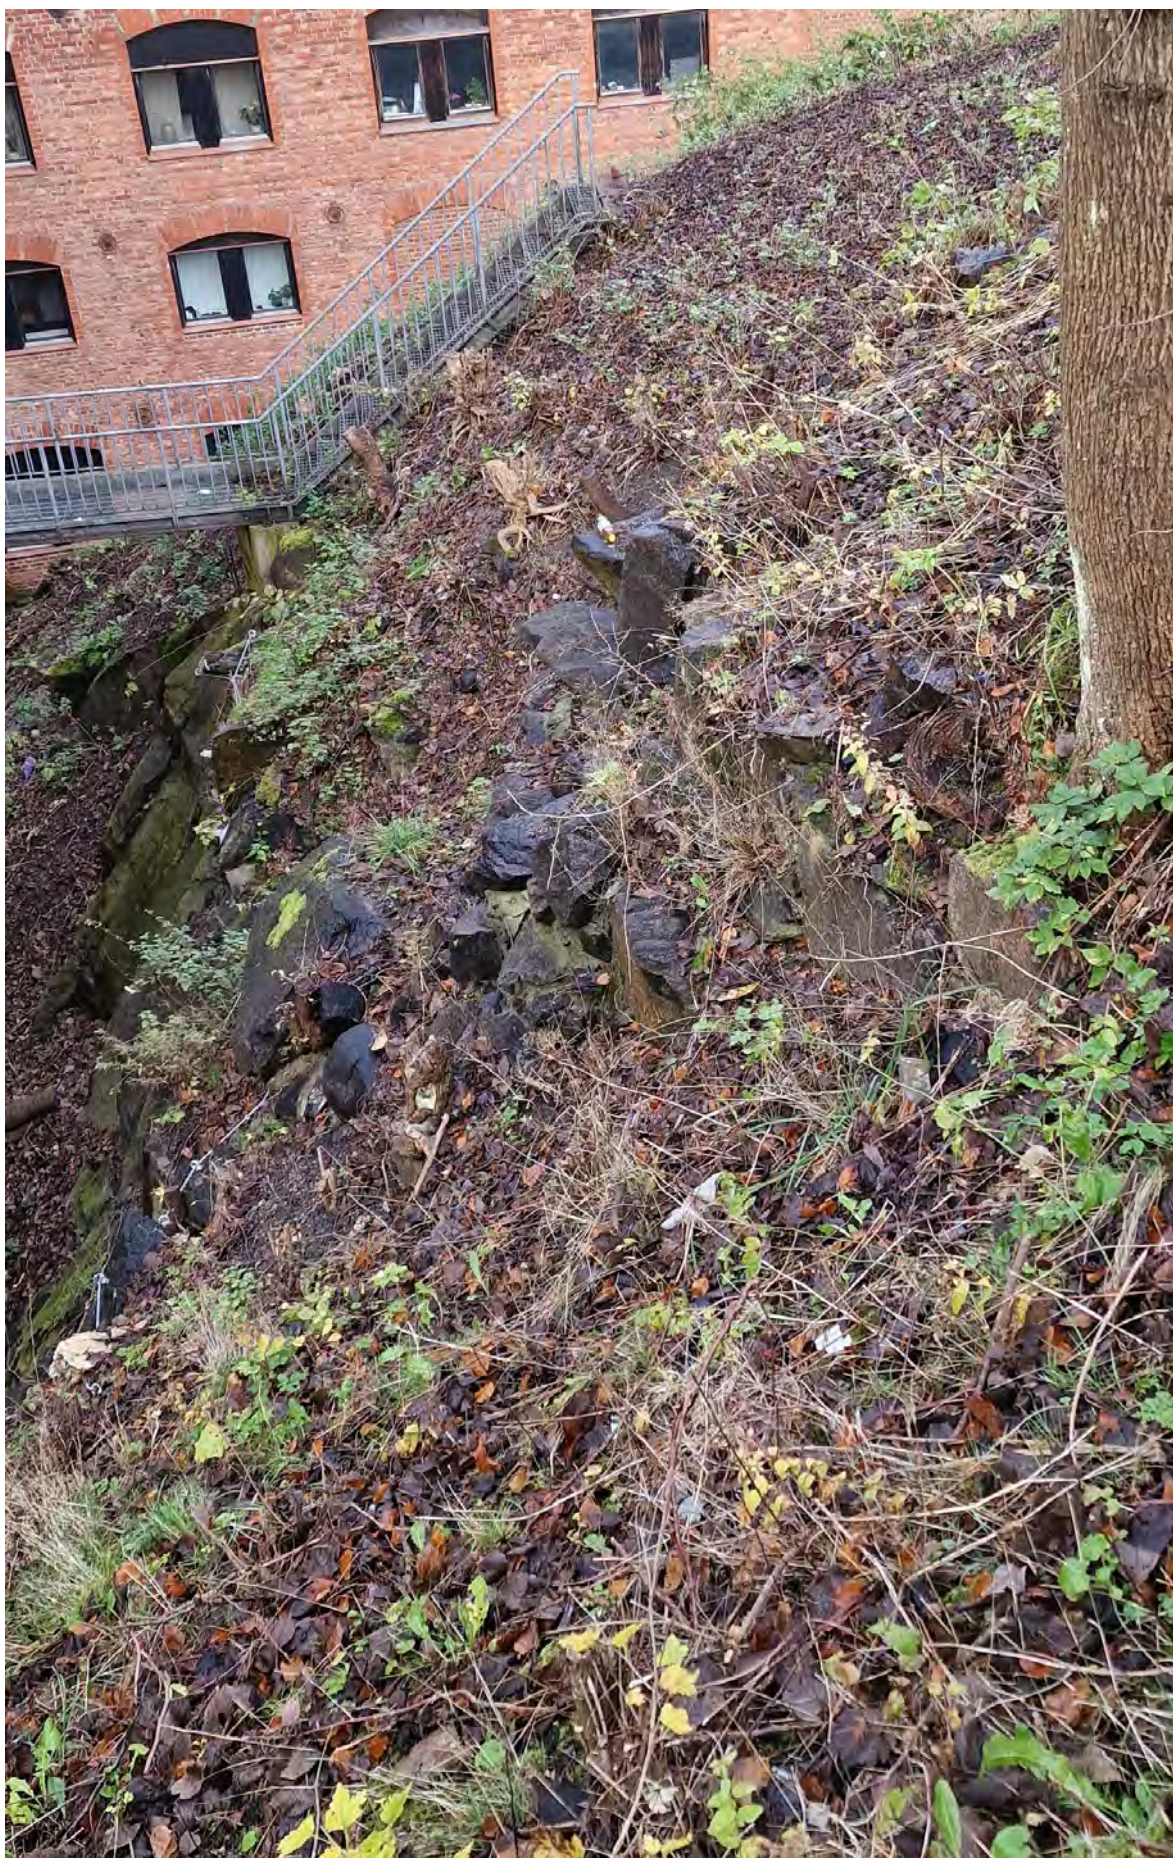
Figur 47. Stenmurar Objekt 16 och 17. Vid betongfästet för stålbron ligger Objekt 19. Mot norr.

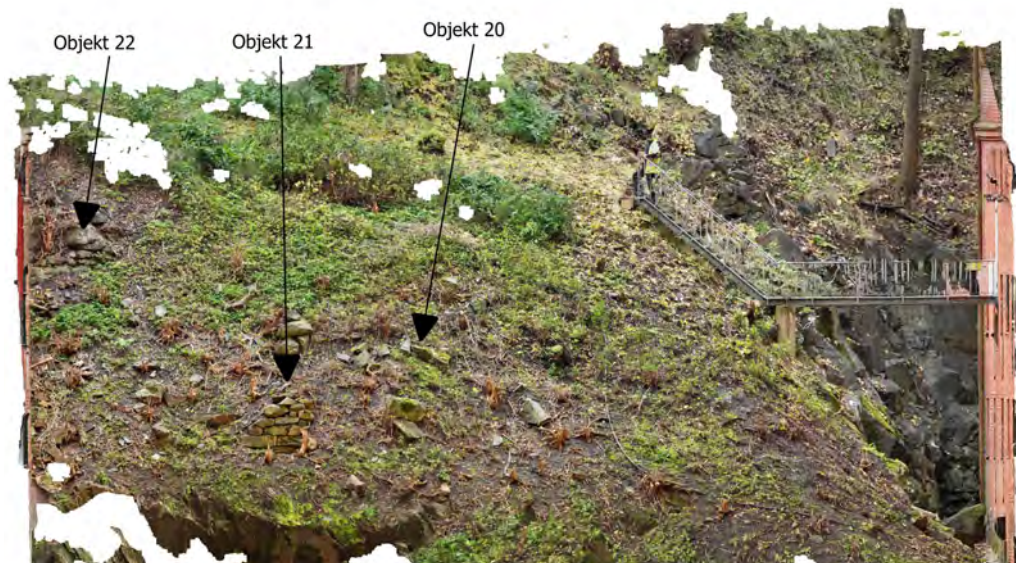
Området där Objekten 20-22 ligger utgörs av en mycket brant slänt mot norr. Närmast hotellbyggnaden avslutas slänten i en vertikal sprängd bergskant. Det råder överhängande rasrisk då konstruktionerna troligen ligger nära eller mot hälleberg. Trädrötter och annan lägre vegetation växer in i konstruktionerna. Frostsprängning av cement i restaurerade delar.

Figur 49. Foto hämtat ur 3D-model. Objekt 20, 21 och 22 i norra delen av undersökningsområdet. De arkeologiska objekten ingår i fästningens norra befästningssida och utgörs av befästningsmurar och rester efter andra befästningsdelar tillhörande fästningens konstruktion. Mot sydöst.

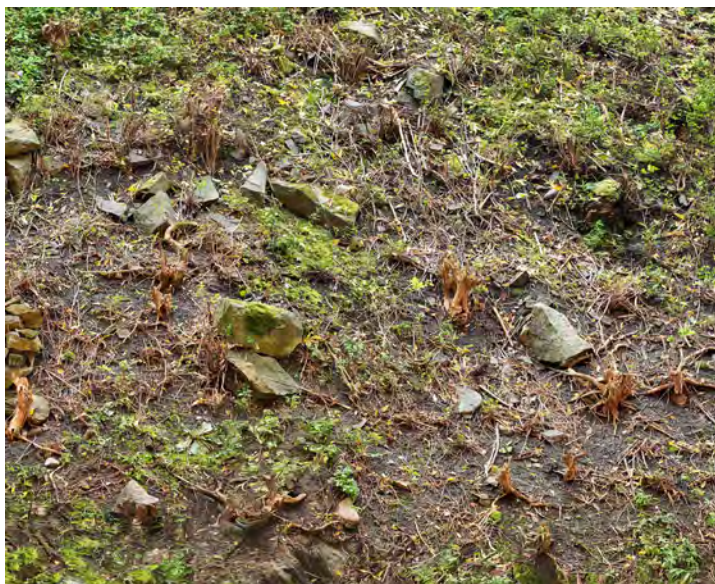
Figur 51. Foto hämtat ur 3D-model. Stenkonstruktion Objekt 20. Mot sydsydöst.

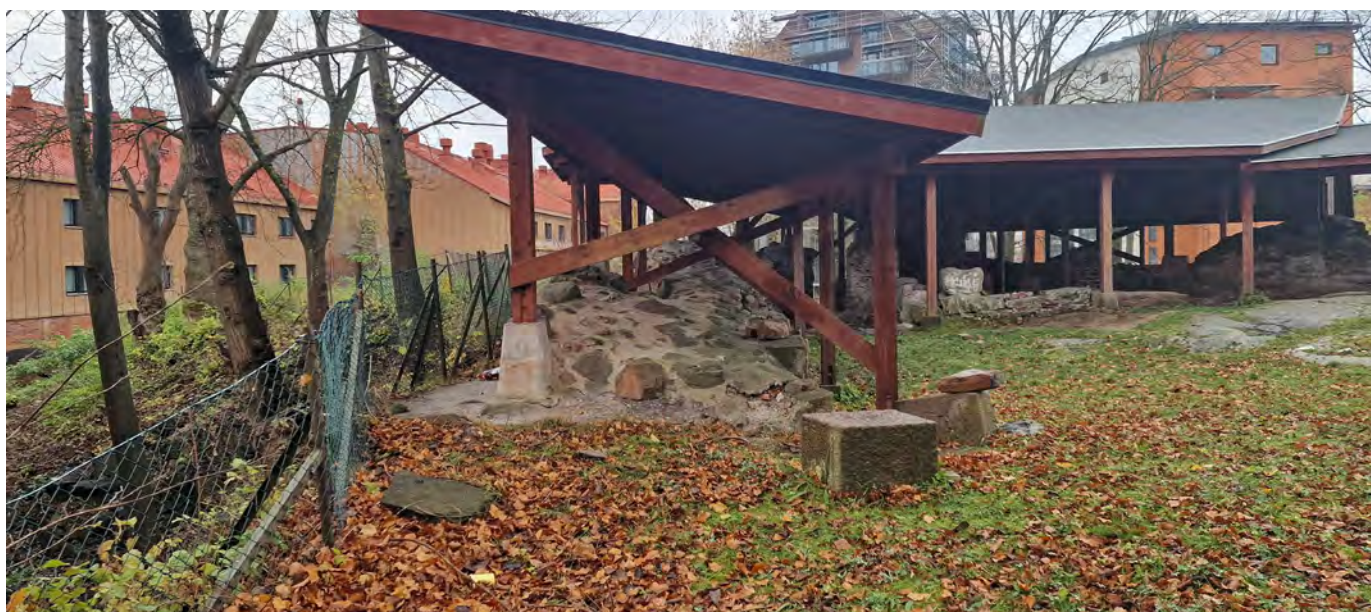
| Objekt | Typ | Kommentar | Riskfaktorer | Åtgärdförslag |
|---|---|---|---|---|
| 23 | Slottsmurar | Restaurerade murar efter Gamla Älvsborgs slott. Dessa är i stora delar belägna under väderskyddande trätak. Restaurerad med cement men murarna har efter många års exponering för allmänheten utsatts för mänsklig påverkan i form av vandalisering. I skydda av tak och sin belägenhet inklämd mellan höga byggnader och ställvis tät vegetation har individer kunnat bryta sönder, elda sönder eller på andra sätt förstöra dessa konserverade sten- och tegelkonstruktioner. Delar av murarna är inte övertäckta och har därmed skadats av frostsprängning, vittring, trädrötter och mänsklig påverkan. Invid murarna finns kringliggande nedfallna och bortflyttade stenar och tegelstenar. | Mänsklig påverkan exempelvis som grafitti, bortbrytning av sten och medeltida tegel, eldande på murar och andra konstruktionselement. Vid sidan av detta påverkan via trädrötter, frostsprängning och vittring. | Konservera rasbenägna murytor<br><br>Täck över utsatta golvytor<br><br>Röj vegetation<br><br>Led bort vatten<br><br>Öka insyn<br><br>Ta bort taken och istället skydda murar på annat sätt |

Figur 56. Översiktsfoto av slottslämningarna Objekt 23 under det norra skyddstaket. Till höger i bild syns delar av borggården Objekt 24 som gräsyta och flackt berg. Mot nordost.

På slottsbergets topp ligger lämningarna från östra delen av slottet (gulmarkerat område, Måttlig risk). Resterna i form av murar och golv ligger under väderskyddande tak och är än idag tydligt restaurerade. På några ställen syns dock att frostsprängning och trädrötter har påverkat och skadat murarna, men i huvudsak har taken skyddat lämningarna. Emellertid har taken och det insynsskyddade läget medfört att det löpande sker vandalisering av lämningarna. Skador

på lämningarna görs genom sönderbrytning av konstruktionerna för att exempelvis skapa eldningsplatser. En möjlig åtgärd för att minska förstörelsen kan vara att ta bort de skyddande taken och istället skydda murarna med annan form av täckning. Slottsruinens bevarade golvytor har även de blivit utsatta för skadegörelse och bör förslagsvis skyddas genom övertäckning med jordmassor. I Sverige har man på många ställen skyddat restaurerade ruiner genom att övertäcka murkrönen med en välvd kapp av cement för att lätt leda bort vatten. Äldre sådana ruiner tycks med tiden få en torvbildning på dessa murkrön, vilken även den har en skyddande effekt. I vissa fall finns även exempel där murarna täckts med större skifferplattor. Vilka eventuella konsekvenser som borttagandet av taken och/eller andra skyddande åtgärder får för lämningarna är i dagsläget osäkert och behöver utredas vidare. För vidare utredning kan slottslämningar som Ragnhildsholmen, Bohus fästning, Braehus, Vamlingbo Fridarve och Edsholms Borgruin fungera som referensmaterial.

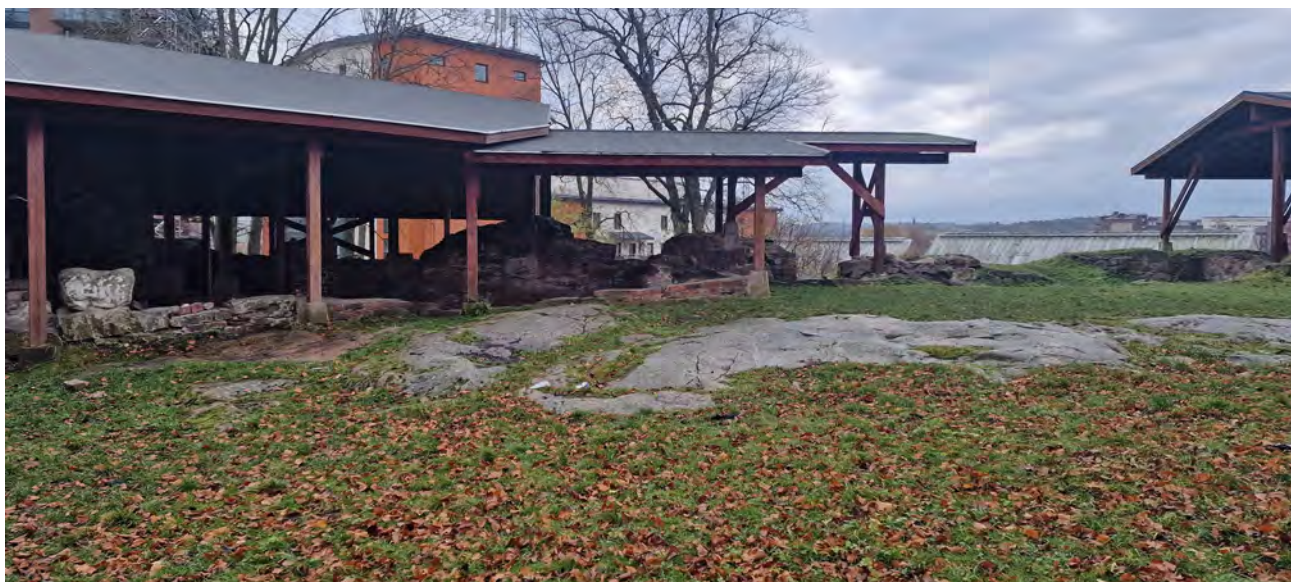
Figur 57. Översiktsfoto av slottslämningarna Objekt 23 under det norra skyddstaket. I bildens framkant syns delar av borggården Objekt 24 som gräsyta och flackt berg. Mot sydost.

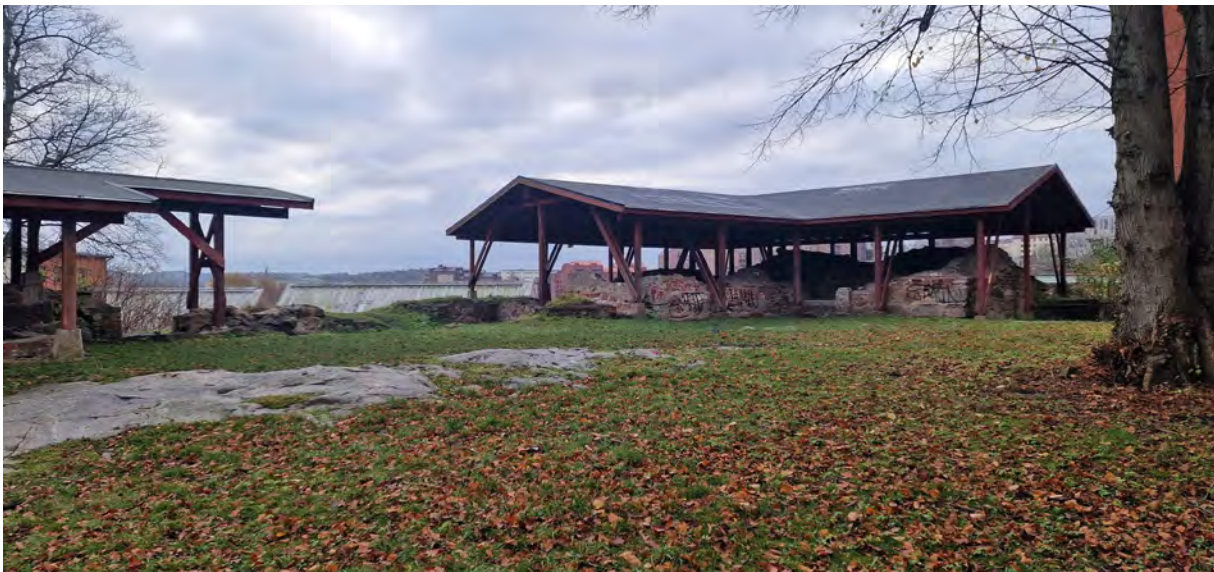
Figur 62. Översiktsfoto av slottslämningarna Objekt 23 under det södra skyddstaket. I bildens framkant syns delar av borggården Objekt 24 som gräsyta och flackt berg. Mot sydost.

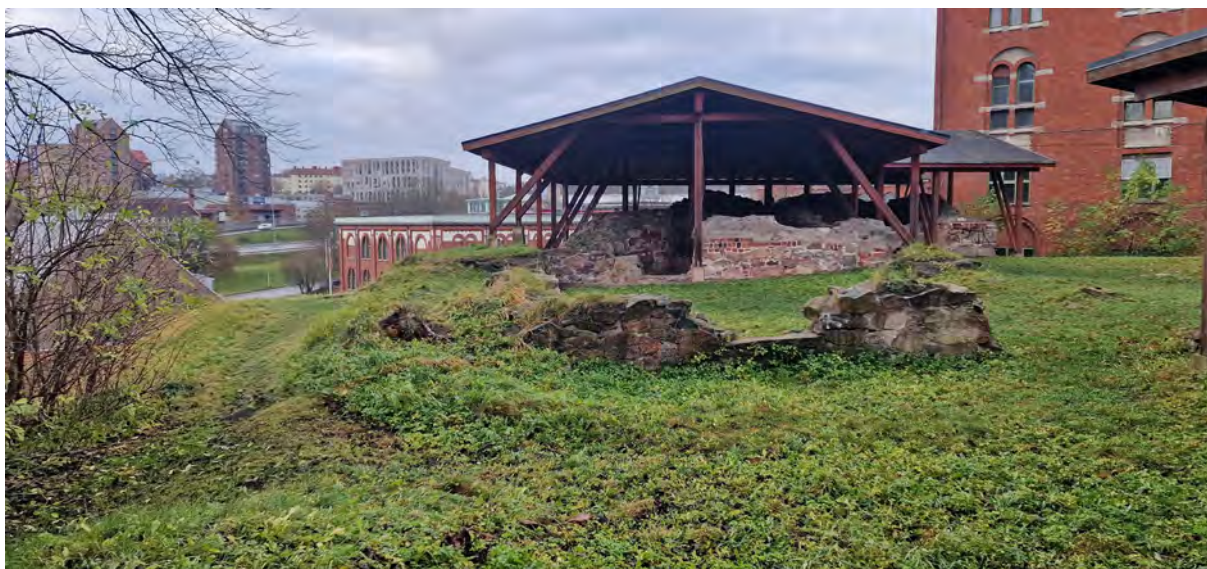
Figur 63. Översiktsfoto av slottslämningarna Objekt 23 under det södra skyddstaket. I bilden framkant syns ytor som tidigare blivit påverkade av en cisternbyggnad. Mot sydost.
