GS Buss AB

# Miljöhistorisk inventering Kville bussdepå

Uppdragsnummer: 20554

Datum: 2025-02-06

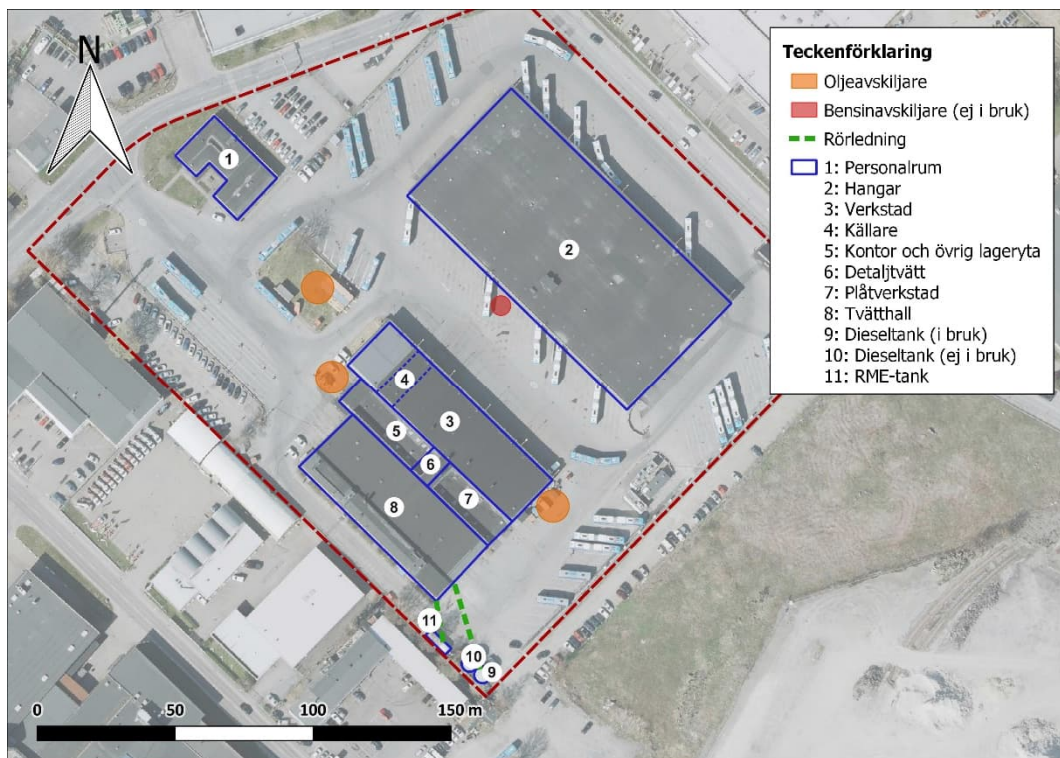
Figur 6. Ritning byggnader och installationer efter skiss från GS Buss AB (Ortofoto Göteborgs stad, 2021). Orange markering avser två eller fler oljeavskiljare.

Vid platsbesök noteras att marken är påverkad av sättningar i området och uppgår till ca 75 cm. Området har asfalterats om i omgångar och enligt GS Buss AB har detta utförts årligen.

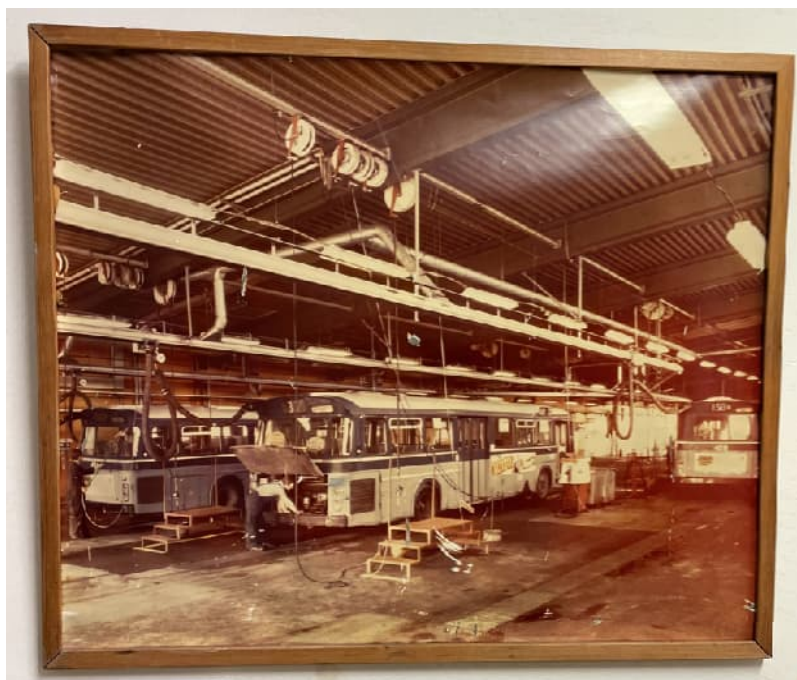
Figur 14. Historisk bild på tvätthallen ca 1980-1981, bild hängde vid kontorsutrymmet.
