## Mikroplaster i regnbäddar Utvecklingsprojekt dagvatten, dnr 0642/23

Rapport 2023:4

Titel: Mikroplaster i regnbäddar – Utvecklingsprojekt dagvatten

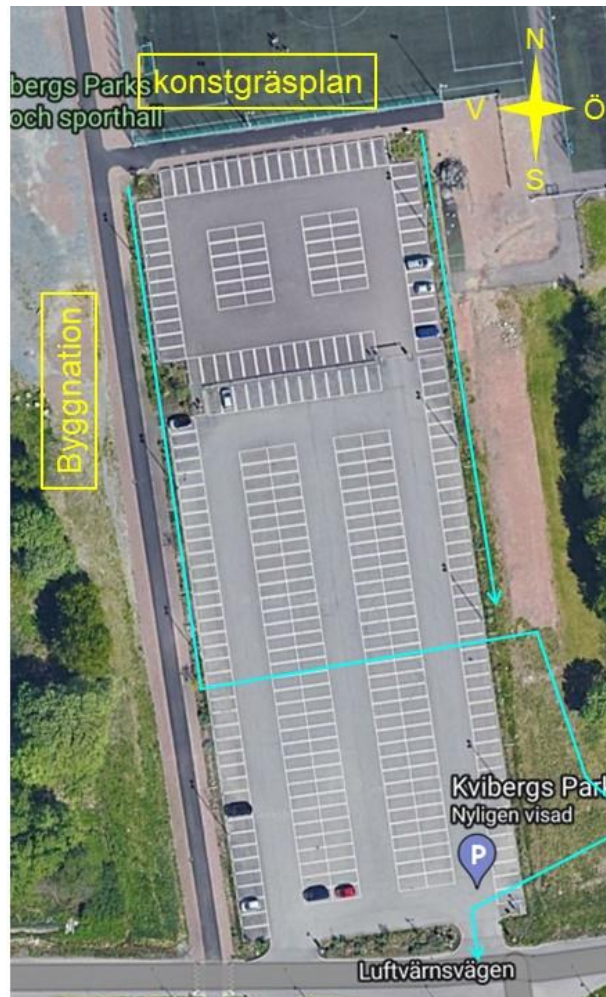
Figur 4. Kviberg områdesbeskrivning med regnbäddars placering och flödesriktning i blått.

Regnbädden i Kviberg byggdes 2015 och utformades för att ta hand om trafikdagvatten från cirka 600 parkeringsplatser (Dahlström, Bodin-Sköld, & Lindfors, 2017). Dagvattnet kommer från parkeringsplatserna, konstgräsplanen och den tillfälliga byggnationen. Regnbäddar är placerade på vardera sida av parkeringens långsidor, se Figur 4 som också visar dagvattnets flödesriktning. Parkeringens avrinningsyta beräknas vara 4500 m<sup>2</sup> och sluttar ner mot infiltrationsytan. Regnbäddarnas yta ligger totalt på 650 m<sup>2</sup> vilket motsvarar 4–6% av avrinningsytan.

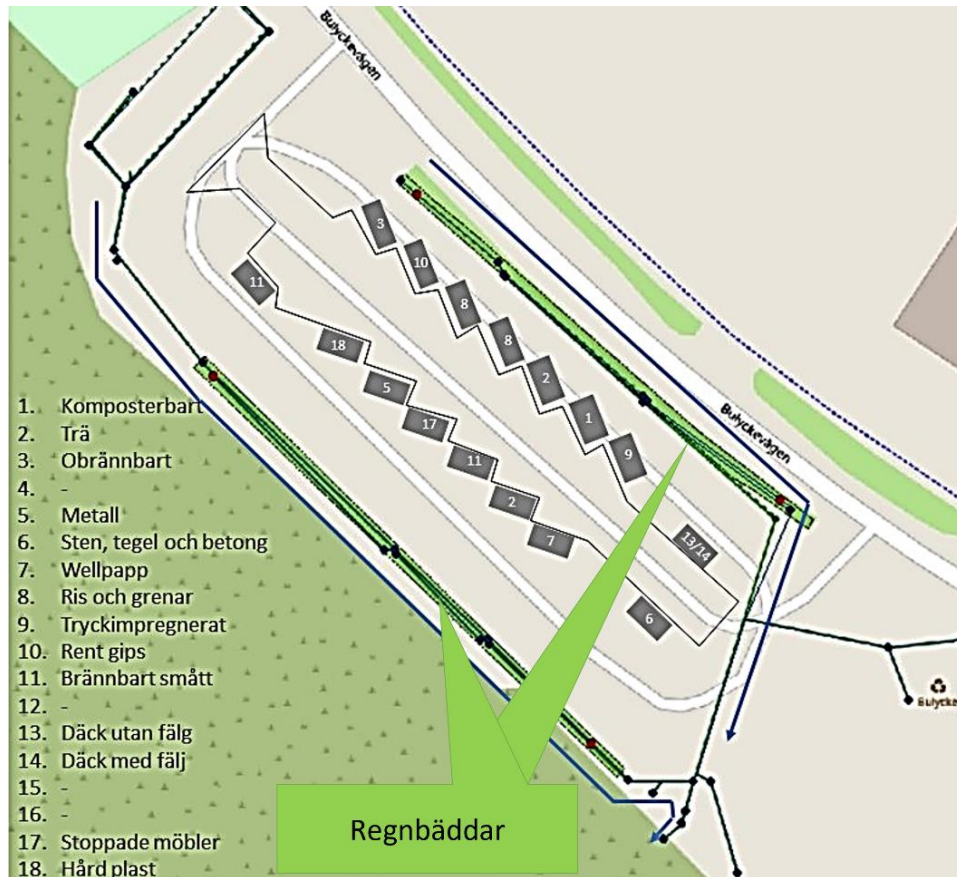
Figur 6. Bulycke områdesbeskrivning och regnbäddar.

Dagvattnet från Bulycke återvinningscentral renas genom regnbäddar på västra och östra sidan av anläggningen enligt de gröna områdena i Figur 6 (Blecken & Norman, Dagvattenbiofilter Bulycke 13011032, 2020). Dagvattensystemet består av regnbäddar, brunnar och ledningar. Regnbädden tar emot dagvatten från asfalterade ytor, takytor samt från skogsområdet, vilket motsvarar en totalavrinningsarea på 7000 m<sup>2</sup>. Regnbädden tar hand om 70% av den totala

avrinningsvolymen och brunnar tar hand om 30%. Figur 6 visar containrarnas innehåll, regnbäddarnas placering och dagvattnets flödesriktning.

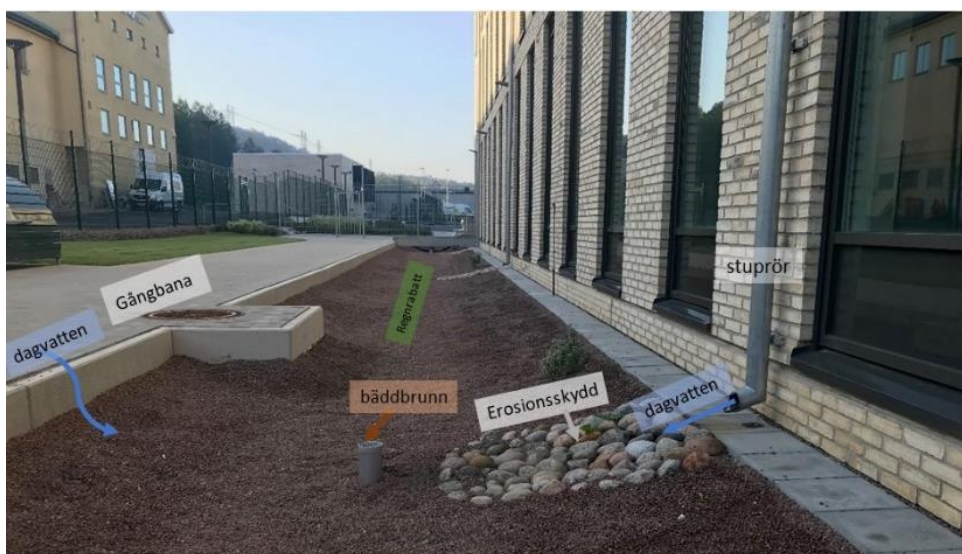
Figur 7. Alelyckan regnbädd och funktioner.

Området som studeras i Alelyckan är huvudkontoret för Kretslopp och vatten, Göteborgs stad. Figur 7 visar regnbäddens placering, brunnar, och dagvattnets flödesriktning. Regnbädden byggdes år 2021 med en total area på 230 m<sup>2</sup> och tar emot dagvatten från ett område på cirka 2000 m<sup>2</sup>. Inkommande dagvatten kommer från kontorsbyggnadens tak och gångstråket. Dagvattensystemet består av bräddbrunnar och erosionsskydd vid stuprören. Stuprören är placerade i samma linje som bräddbrunnarna. Dagvattnet renas, fördröjs och sedimenteras i regnbädden. Därefter leds det ner till ett dräneringsrör som leder vattnet vidare i sydlig riktning.

Regnbäddens jordsubstrat består av växtjord HEKLA® REGNRABATT 300 mm, krossmaterial/sandlager 100 mm och ett dräneringslager med makadam som varierar mellan 150–270 mm. I den sandinblandade matjorden är pimpsten inblandad, vars funktion är att hålla porerna vattenfyllda för att gynna växterna. Regnbäddens funktion är att rena både lösta och partikelbundna föroreningar där växterna hjälper till att ta upp en del föroreningar. Denna funktion fungerar bäst vid lägre regnintensitet medan vattnet vid kraftigare skyfall kommer att överstiga översvämningssonen. Regnbädden är därför utrustad med bräddningsbrunnar 130 mm över ytan för att ta hand om dagvattnet när översvämningssonen överstigs.

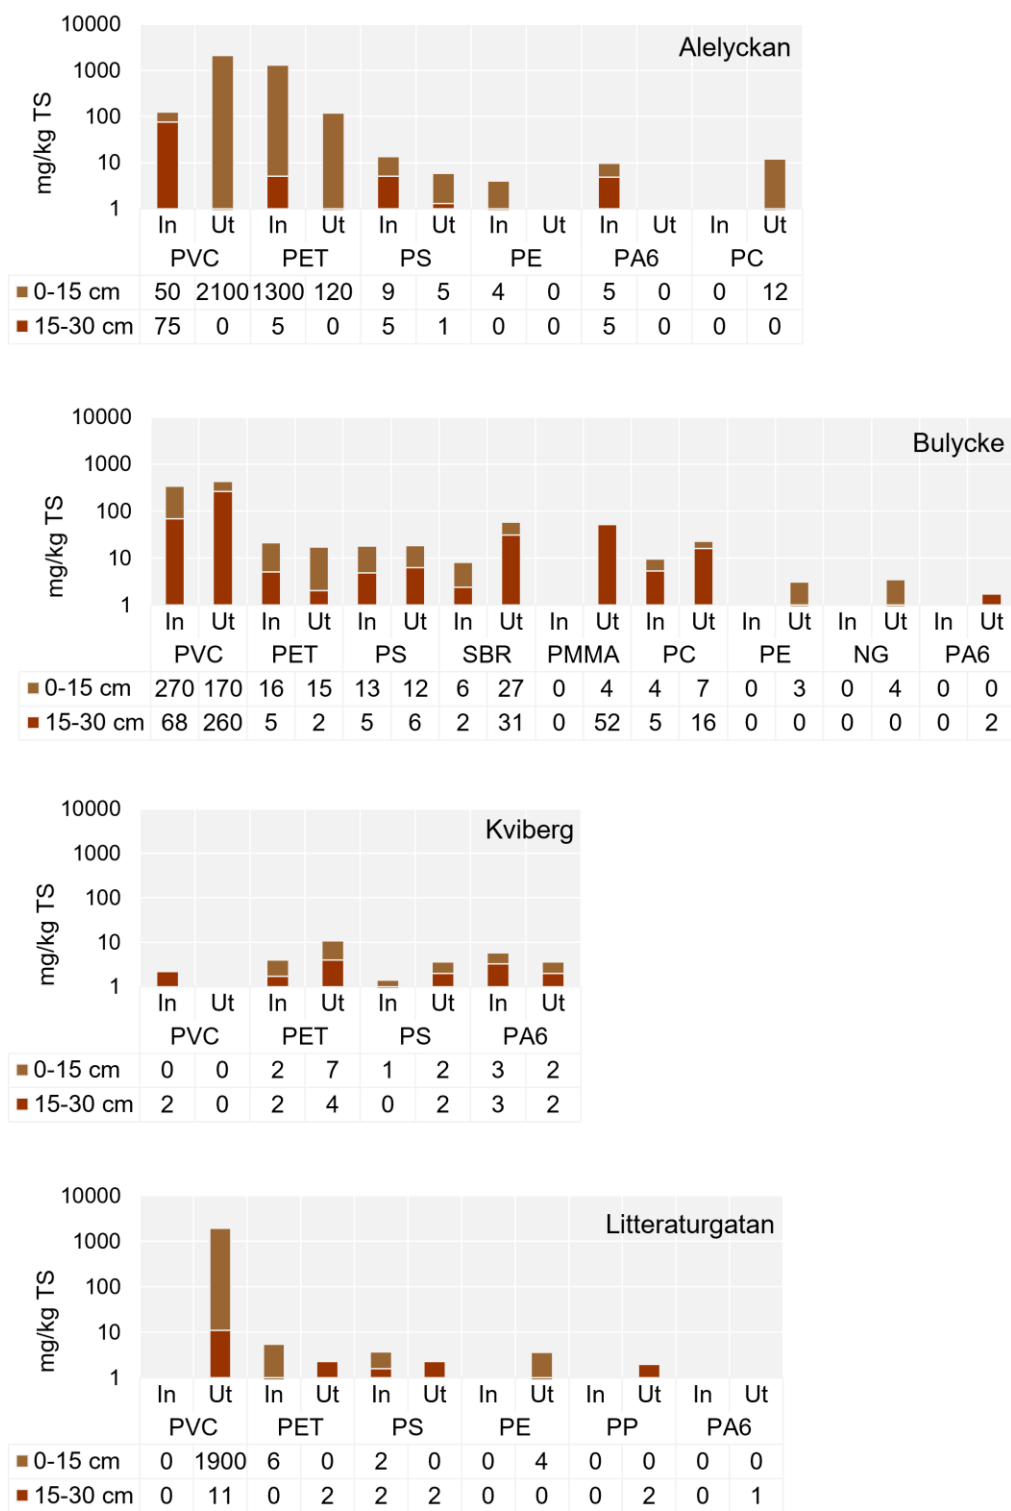
Figur 8. Mikroplaster i fyra regnbäddars jordsubstrat vid två olika djup (0–15 och 15–30 cm), vid inlopps- (In) och utloppspunkten (Ut). Notera att koncentration (mg/kg TS) visas i logaritmisk skala.

Alla tio plasttyper kunde identifieras på labbet. Fyra mikroplaster som förekom i alla regnbäddar var PVC, PET, PS och PA6. Hur mycket av varje mikroplast som fanns i regnbäddarna totalt i samlingsprover för alla anläggningar redovisas i Figur 8. I denna figur ses även en uppdelning i hur stor andel mikroplaster som hittades vid inloppets och utloppets översta (0–15 cm) samt undre (15–30 cm) lager, vilket ger en bild över hur partiklarna ackumuleras vertikalt och horisontellt.

Resultaten från jordprovtagningarna visar att regnbädden i Alelyckan innehöll högst koncentrationer av mikroplaster, följt av Litteraturgatan och Bulycke. I Kviberg har de lägsta koncentrationerna av mikroplaster uppmätts.

De mest förekommande mikroplasterna i de fyra olika anläggningarna var PVC och PET som varierade mellan 0–2100 mg/kg samt 0–1300 mg/kg torrsubstans, respektive. Resultatet visar att PVC och PET mest förekom i det översta lager där merparten av partiklarna sedimenteras jämfört med det undre lagret. PVC förekommer i färg som skyddar plåttak (Plastisol), vatten- och avloppsrör, slangar och golv (Kemikalieinspektionen, 2023). PET finns huvudsakligen i plastflaskor och burkar.

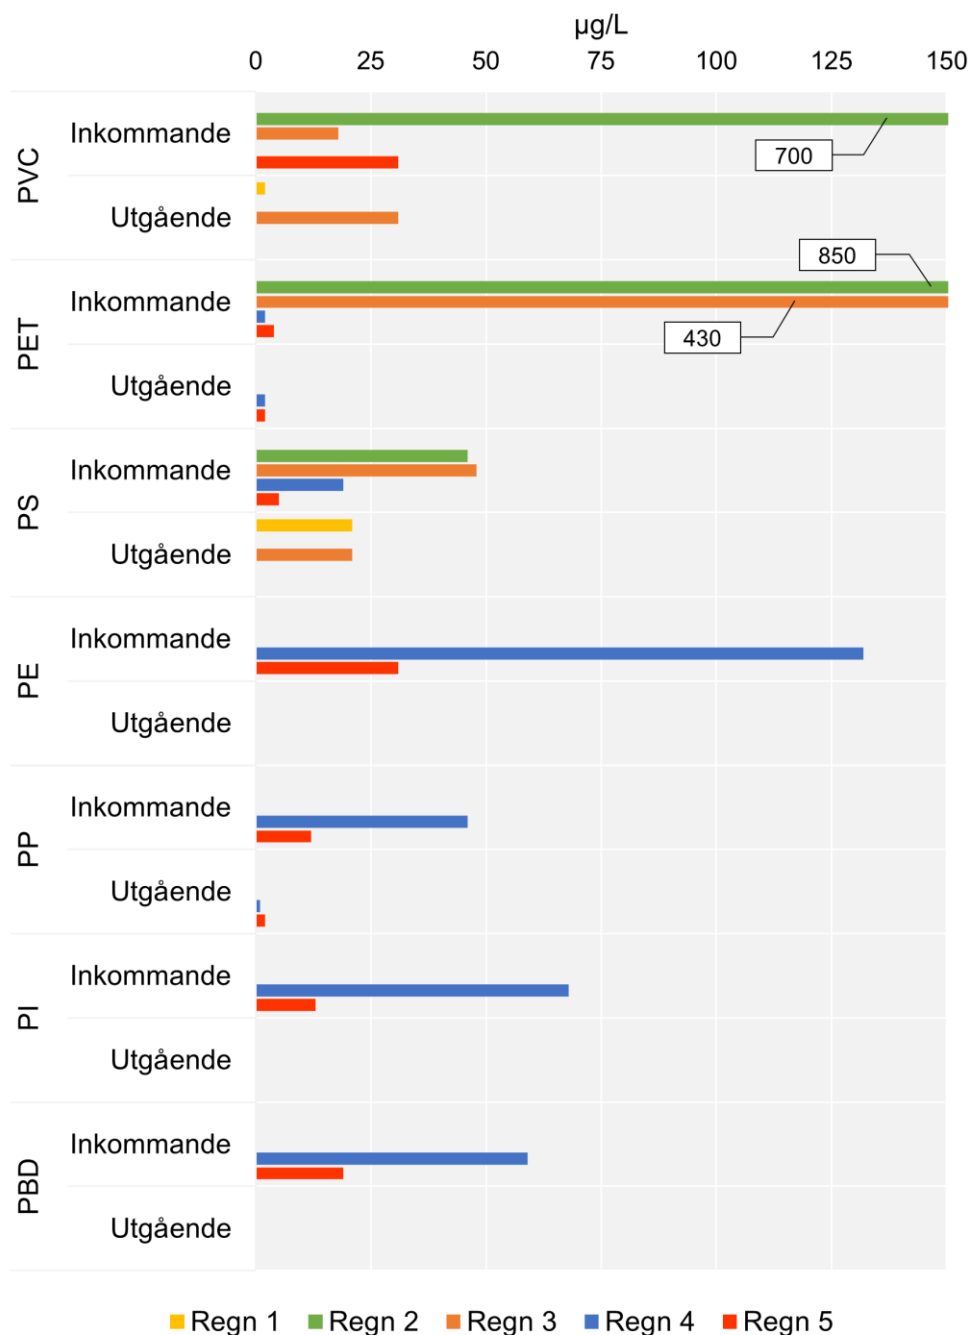
Figur 9. Mikroplaster i dagvatten vid 5 olika regntillfällen för inkommande och utgående vatten i Litteraturgatans regnbädd. Notera de värden som sträcker sig utanför grafens marginal.

PVC-mätningar visar på stora avvikelser där ingen PVC har detekterats vid inloppet och höga halter har detekterats vid utloppet. Detta kan delvis bero på mätosäkerheter samt andra utsläppspunkter nära utloppet för PVC, på grund av pågående byggnation bland andra källor. Osäkerheter kopplat till PVC-detektion på grund av materialförändring kopplat till nedbrytning och vittring har rapporterats även av Fernández-González et al. (2022). PVC kan underskattas vid spektralanalysmetoder på labb där påverkat material kan kategoriseras som annan typ av plast.
