# Lokalt åtgärdsprogram för Göta älvs huvudfåra

- Avrinningsområdet inom Göteborgs Stad

Rapportnummer 2025:02

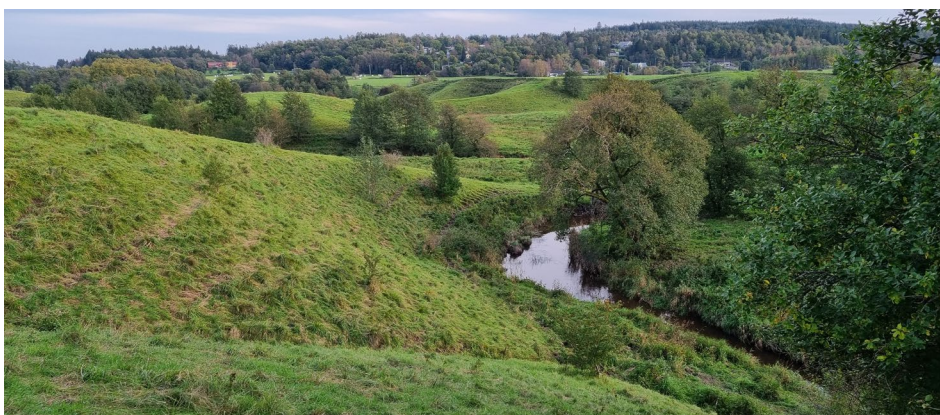
*Figur 4.1 Längs större delen av stäckningen rinner Lärjeåns huvudfåra fram i en tydligt markerad dalgång i landskapet.*

Lärjeån sträcker sig i sin helhet från naturområdena i Vättlefjälls naturreservat sydväst om sjön Mjörn i Lerums kommun och rinner sedan i mestadels sydvästlig riktning i en tydligt markerad dalgång i landskapet förbi bland annat Olofstorp och Angered (Figur 4.1 och 4.2). Ån mynnar i Göta älv vid Lärjeholm där det finns en damm försedd med en vandringsväg i form av en trappa för fisk.

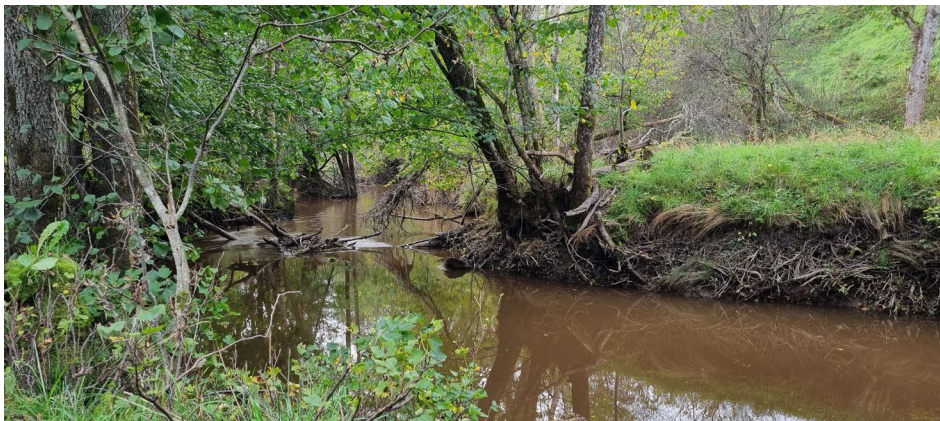
Figur 4.4 Lärjeåns närmiljö får betraktas som relativt naturlig på långa sträckor. Det kraftigt grumlade vattnet framträder tydligt på bilden.

Vattenkvaliteten i Lärjeån bedöms som mindre bra och vattnet är påtagligt grumligt med lågt siktdjup (Figur 4.4). Grumligheten, även kallad turbiditet, är fem till tio gånger högre än i andra vattendrag i Göteborgs stad. Delvis kan detta bero på relativt höga fosforhalter men också på jordarterna i det område som ån rinner fram igenom.

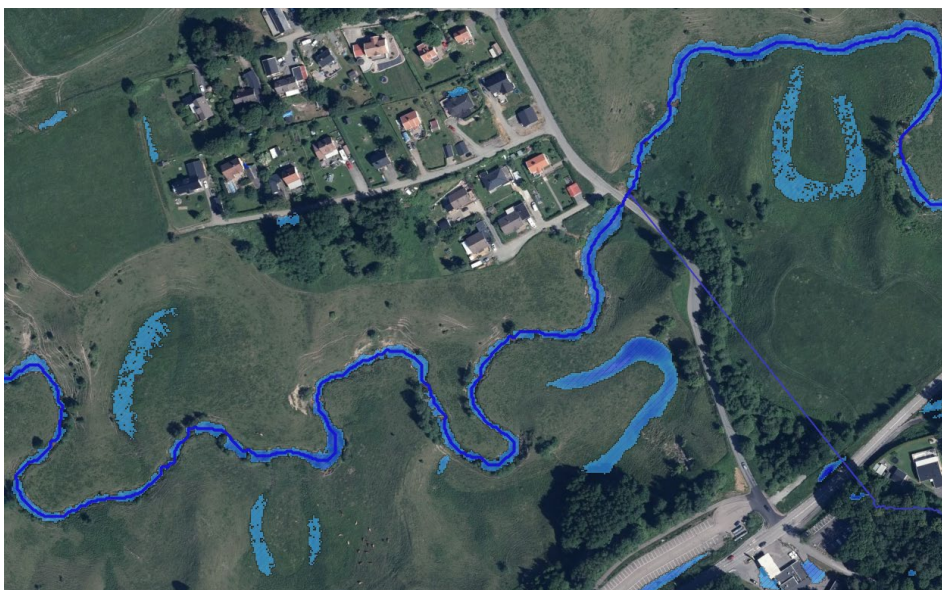
*Figur 4.8 Ortofoto med utsnitt av Lärjeån där ån ses slingra sig fram och avsnörda korvsjöar syns som blå ytor vid sidan av ån.*

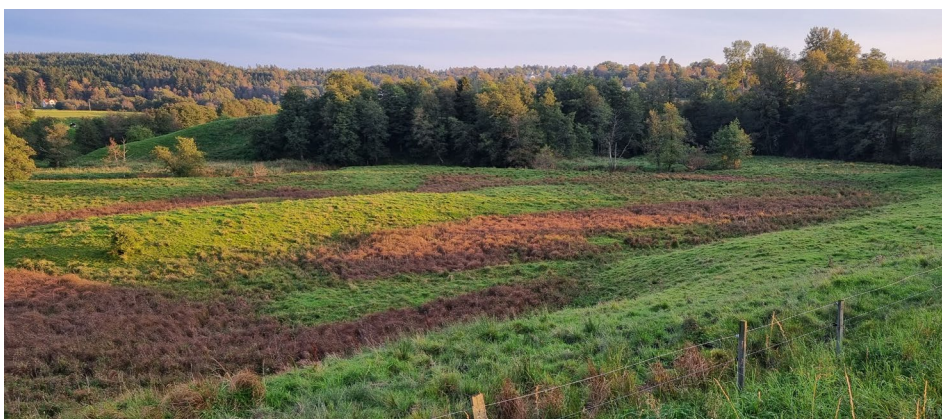
*Figur 4.9 Exempel på en avsnörd, idag igenväxt korvsjö i Lärjeån där möjligheten att anlägga våtmark har undersökts.*

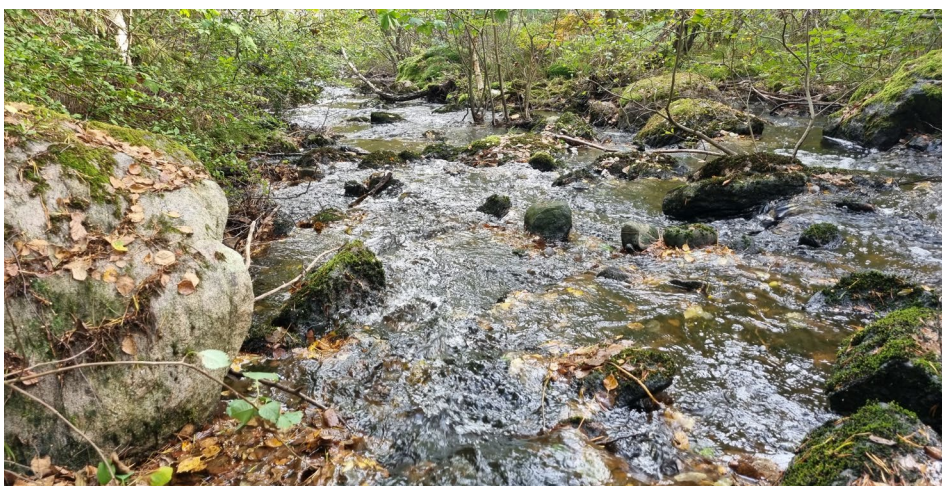
Figur 4.166 På grund av den stora fallhöjden finns det gott om relativt opåverkade sträckor med strömmande vatten i Mølnebäcken.

Mölnebacken är ett av biflödena på norra sidan av Lärjeån. Bäckens har sitt ursprung i Stora Mölnesjön i skogsområdena vid bostadsområdet Rannebergen nordost om Göteborg (Figur 4.15). Bäckens faller cirka 70 meter på den 1,5 km långa sträckan ner mot Lärjeån vilket gör att det finns gott om sträckor med forsande och snabbt strömmande vatten i bäcken (Figur 4.16).

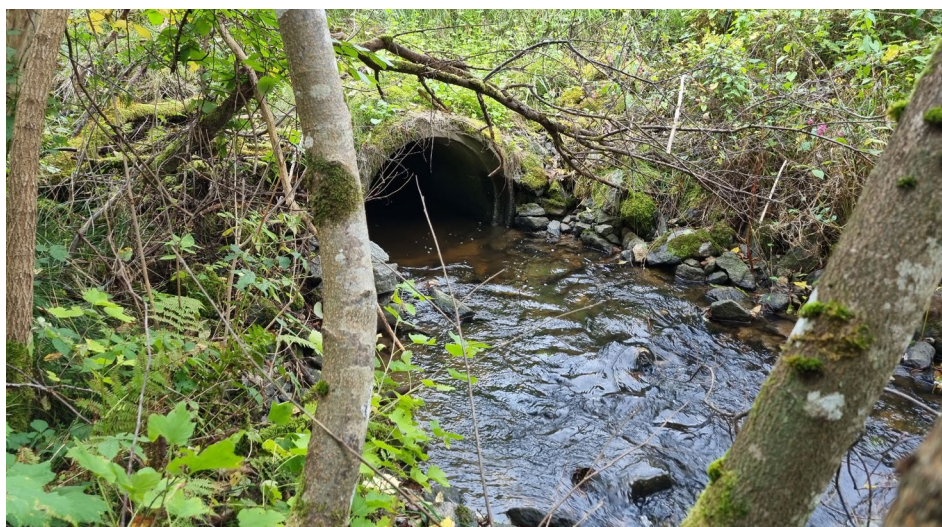
*Figur 4.18 Trumman under Rosenhöjdsvägen.*

Det första hindret är en vägtrumma under Rosenhöjdsvägen (Figur 4.18). Trumman är rensad från större stenar som tidigare blockerat passagen, men dagens status är oklar och därav föreslås en utredning huruvida trumman utgör ett hinder idag. Enligt SLU:s kräftdatabas har flodkräfta påträffats strax uppströms Rosenhöjdsvägen år 2014 (SLU-Kräftdatabasen, 2023).

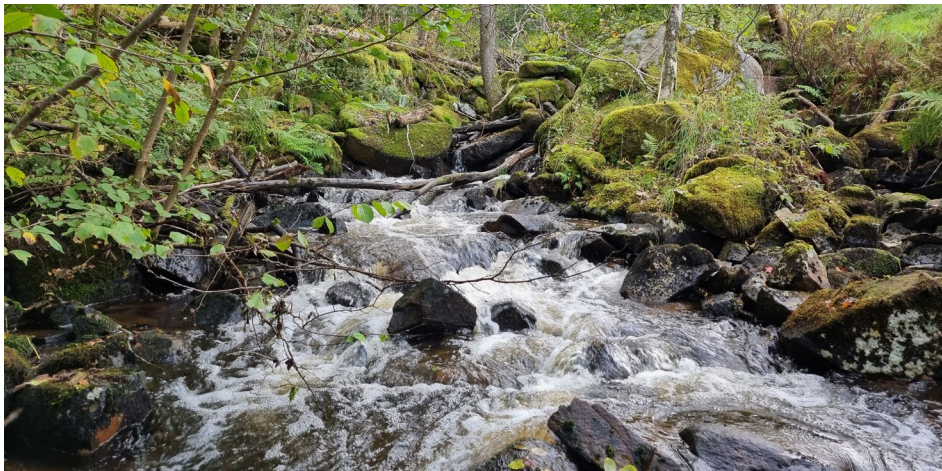
Figur 4.20 Strax efter det att Kvarnabäcken lämnar jordbruksmarken finns resterna av en gammal kvarnanläggning.

Hinder tre till sex utgörs av gamla kvarnrester och dammar. Förbi det tredje hindret föreslås det att bygga upp en trappkonstruktion i bäckfåran alternativt

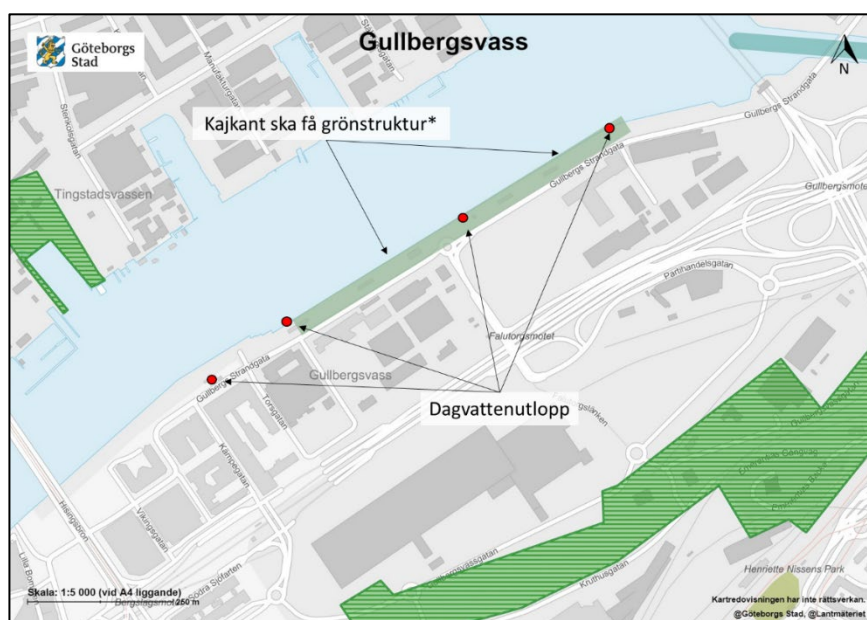
Figur 4.38 Vid Gullbergsvass finns flera dagvattenutlopp som dock ligger djupt. Källa: Göteborgs stads översiktsplan.

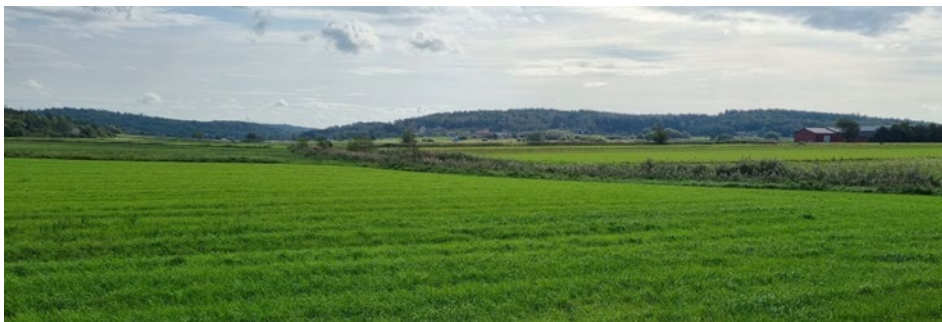
Figur 4.49 Området där Kvillen rinner fram är flackt och omges av skogbevuxna bergknallar.

Kvillen är den nordliga delen av den bifurkation (ett vattendrag delar sig och rinner i två grenar som sedan inte återförenas) som löper mellan Göta älv och Nordre älv och vars södra del utgörs av Kvillebäcken (Figur 4.48). Högst upp i vattendraget, vid Skogomevägen, finns ett definitivt vandringshinder för vattenlevande organismer i form av en vägtrumma. Kvillen är knappt 7,5 km lång från vägtrumman vid Skogomevägen ner till mynningen i Nordre älv. Området som bäckens huvudfåra rinner igenom är flackt och bäcken faller enbart knappt tre meter längs den 7,5 km långa sträckan (Figur 4.49).

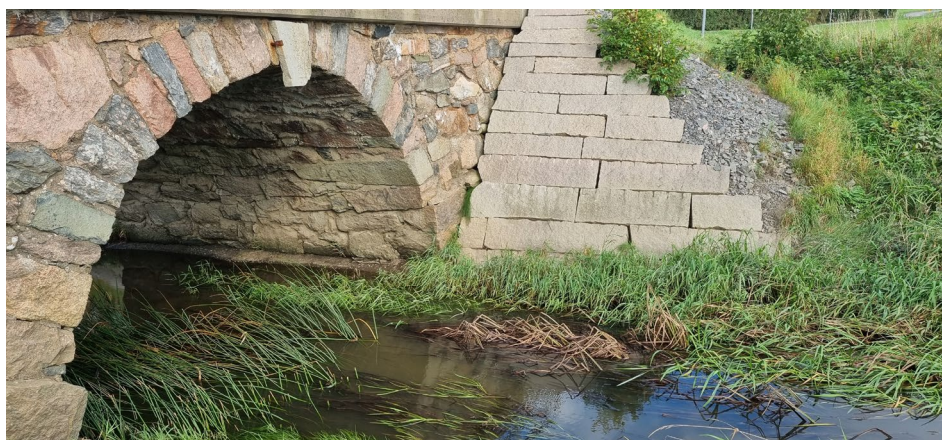
*Figur 4.50 Under stenbron strax söder om Säve kan man ana det grumliga vattnet i Kvillen.*

Den ekologiska statusen är klassad till måttlig på grund av problem med övergödning och hydromorfologisk påverkan. Mätningar inom recipientkontrollen 2021-2022 visade på dålig status med avseende på näringsämnen. Vattnet i bäcken är grumligt och siktdjupet lågt (Figur 4.50).

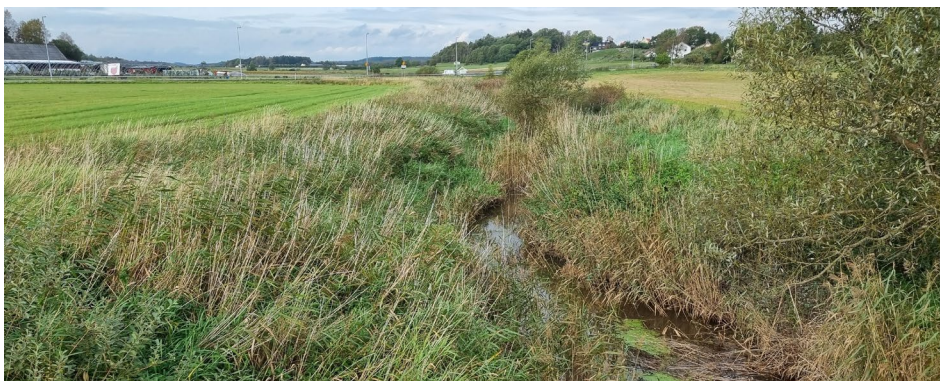
*Figur 4.52 Kvillens djupt liggande fåra försvårar möjligheterna att anlägga våtmarker i anslutning till vattendraget.*

Med anledning av det låga fallet på bäcken bedöms förutsättningarna för att anlägga våtmarker i direkt anslutning till vattendragets huvudfåra inte vara optimala. Det som föreslås är att anlägga sidovåtmarker dit vatten kan ledas in från huvudfåran när vattenflödet överstiger en bestämd nivå. Sådana våtmarker kan dock komma att kräva omfattande schaktning på grund av att huvudfårans djup (Figur 4.52). Omfattande schakt är kostnadsdrivande och sänker därför kostnadseffektiviteten för en våtmark. Marken i vattendragets närområde består dock till största delen av betesmark och vallodling, vilket bedöms vara markanvändning med ett lägre värde än mark som används till odling av till exempel spannmål, raps och sockerbetor. Detta förhållande kan öka markägares vilja att upplåta mark till våtmarker. Staden äger delar av området kring Kvillen, men marken arrenderas ut. Exploateringsförvaltningen föreslås utreda vilka krav som kan ställas i stadens markavtal (se åtgärd U086 i avsnitt 5.4.2.3)

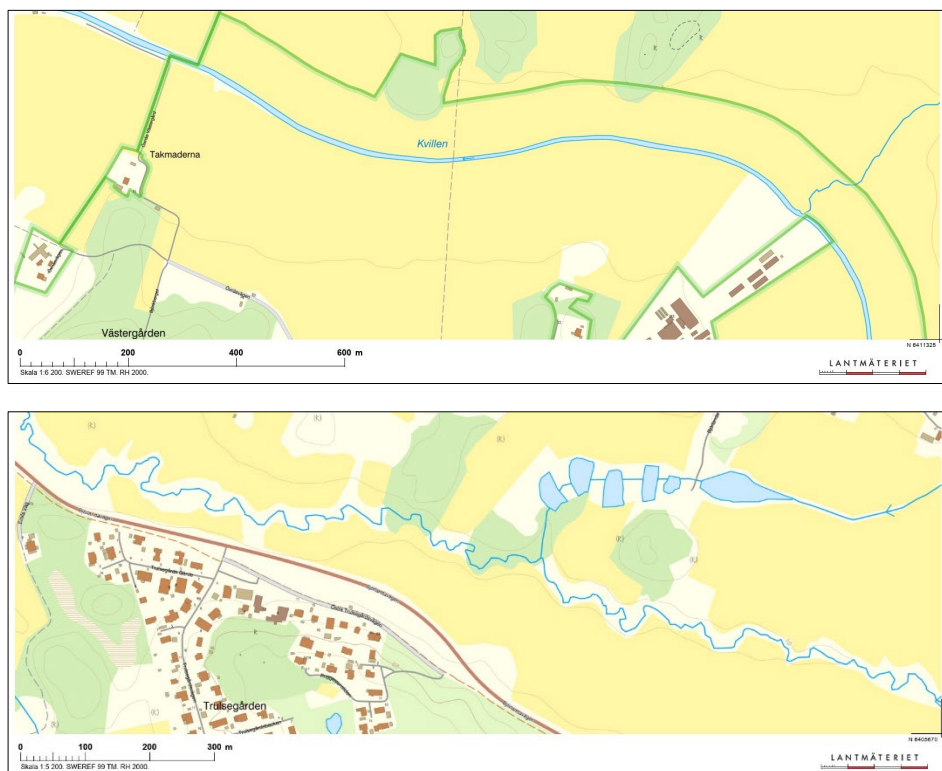
Figur 4.53 En jämförelse mellan Kvillens (överst) och Osbäckens lopp (nederst).

Längre söderut på Hisingen rinner ett annat vattendrag, Osbäcken, som har en relativt opåverkad sträckning. Förutsättningarna för de två vattendragen bedöms som likartade och det är därför rimligt att anta att Kvillen också har slingrat sig fram genom landskapet innan bäcken dikades ut (Figur 4.53).

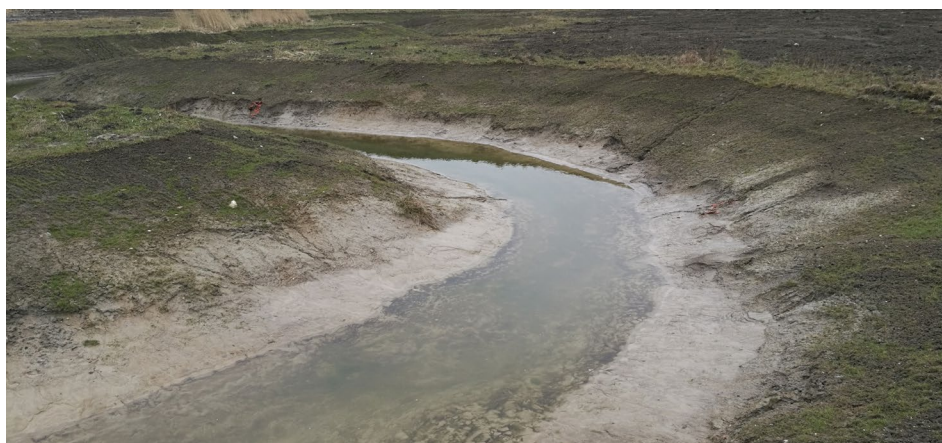
Figur 4.54 En sträcka av Råbybäcken i Skåne meandrades 2017 med mindre lyckat resultat då åtgärden var schaktintensiv och kontakten mellan vattnet och omgivande mark uteblev.

Men eftersom vattendraget bedöms ha fördjupats till följd av markavvattningen finns en risk för att det inte skulle ge den naturliga kontakt mellan vattnet och närområdet som eftersträvas vid meandring (Figur 4.54). Åtgärden skulle också innebära en omprövning av dikningsföretaget och bedöms därför vara en komplicerad och dyr åtgärd. Ett exempel på en sådan, mindre lyckad, meandring av ett djupt nedskuret vattendrag gjordes utanför Lund 2017 (Figur 4.54).

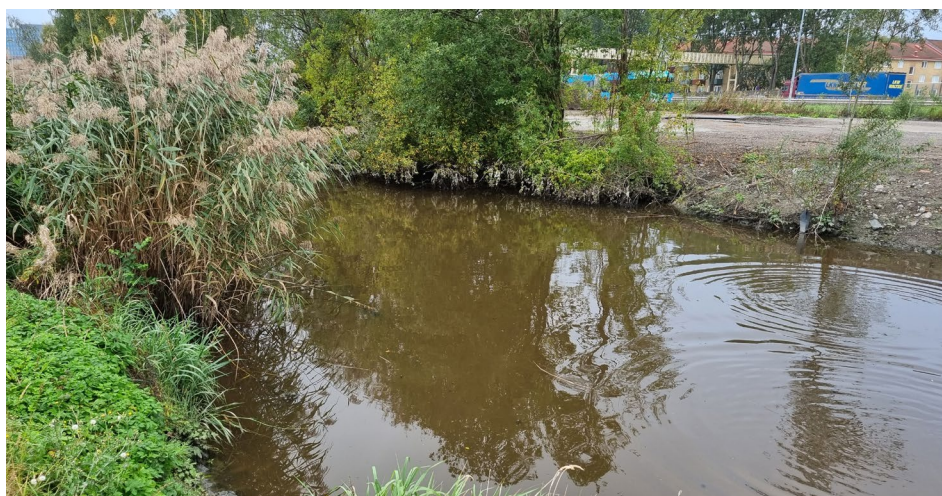
*Figur 4.56. Kvillebäcken nära mynningen i Göta älv vid Frihamnen. Den bristande vattenkvaliteten syns på färgen och grumligheten på vattnet.*

Vattenkvaliteten bedöms vara relativt låg i bäcken, särskilt i de nedre delarna (Figur 4.56). Statusen är klassad till måttlig ekologisk status till följd av problem med övergödning och hydromorfologisk påverkan (VISS - Kvillebäcken, 2023). Artsammansättningen av kiselalger visar att bäcken är påverkad av näringsämnen och organiska föroreningar.

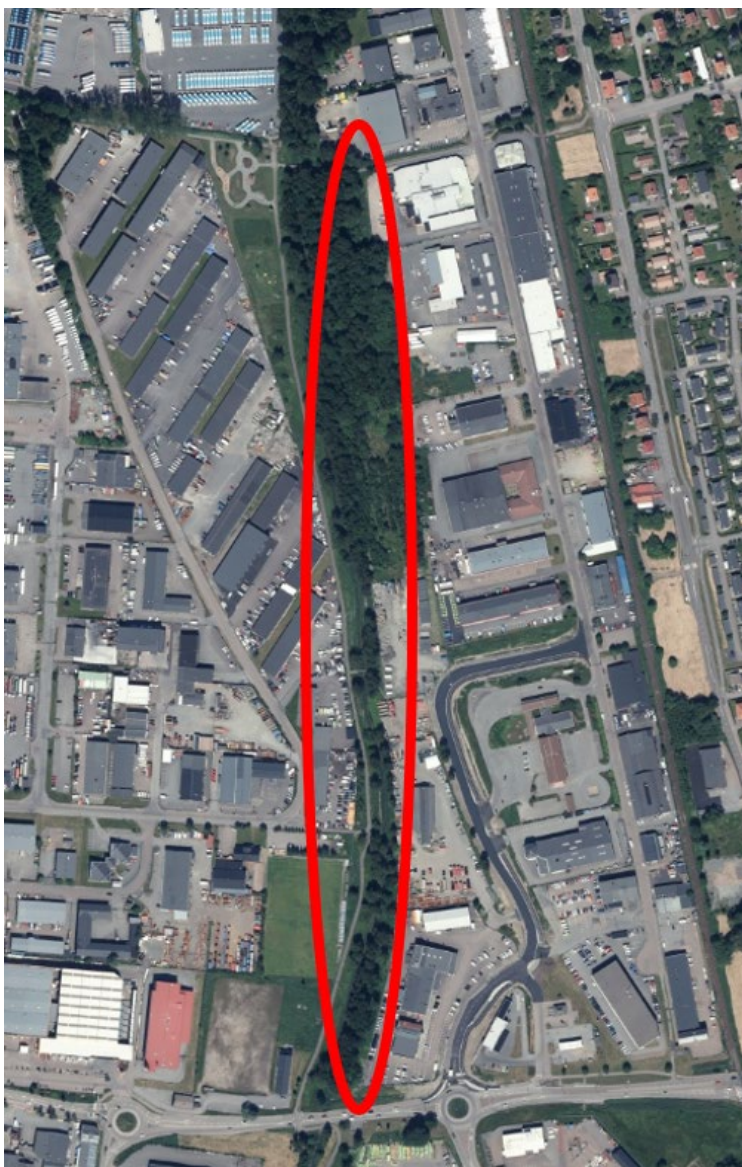
*Figur 4.60 Den sträcka av Kvillebäcken som föreslås utredas för meandering.*

Eftersom strandzonen längs stora delar av sträckningen bedöms ha ekologiska funktioner trots att bäcken rinner genom ett hårt exploaterat område bedöms den viktigaste åtgärden vara att bevara dessa zoner. På en sträcka av knappt 900 meter uppströms bäckens korsning med Minelundsvägen bedöms meandering av den uträtade bäckfåran vara en möjlig åtgärd för att skapa mer variation i livsmiljöer och vattenhastighet i den uträtade bäckfåran (Figur 4.60).
