# Lokalt åtgärdsprogram för Mölndalsån

- Avrinningsområdet inom Göteborgs Stad

Rapportnummer 2025:03

## **Lokalt åtgärdsprogram för Mölndalsån**

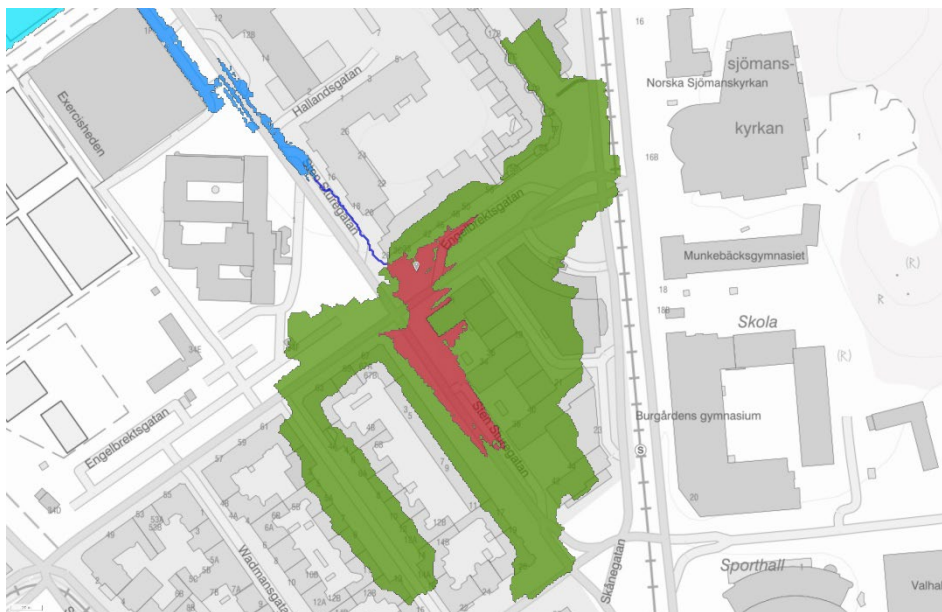
Figur 4.6 Ytligt avrinningsområde (grönt) till lågpunkt (rött) vid korsningen Engelbrektsgränd/Sten Sturegatan. Bild: Scalgo Live.

Åtgärden D036 Växtbädd Engelbrektsgatan utgörs av en lågpunkt i området (Figur 4.6) och liten grönyta med enstaka träd. Den tekniska genomförbarheten och eventuella motstående intressen har inte bedömts utan behöver hanteras i fortsatt arbete.

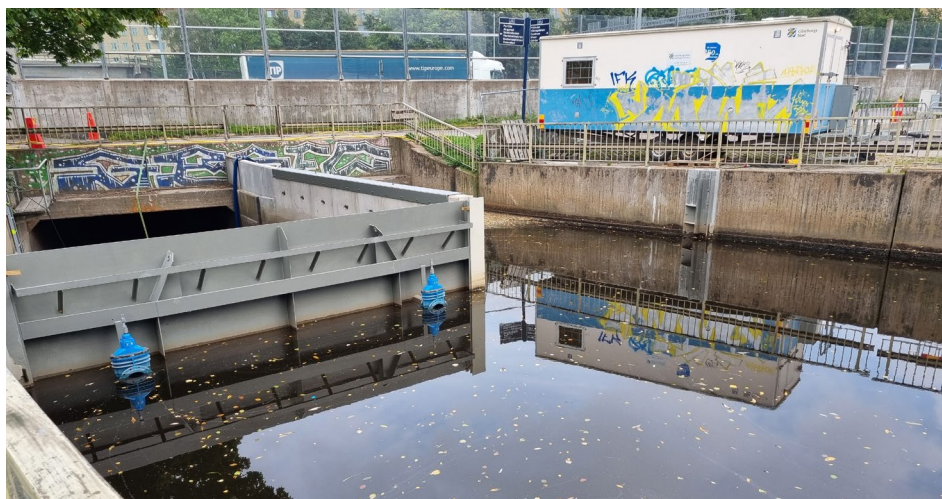
Figur 4.10 Platsen där Gullbergsån rinner in i den kulvert som är del av översvämningsskyddet för Tingstadstunneln.

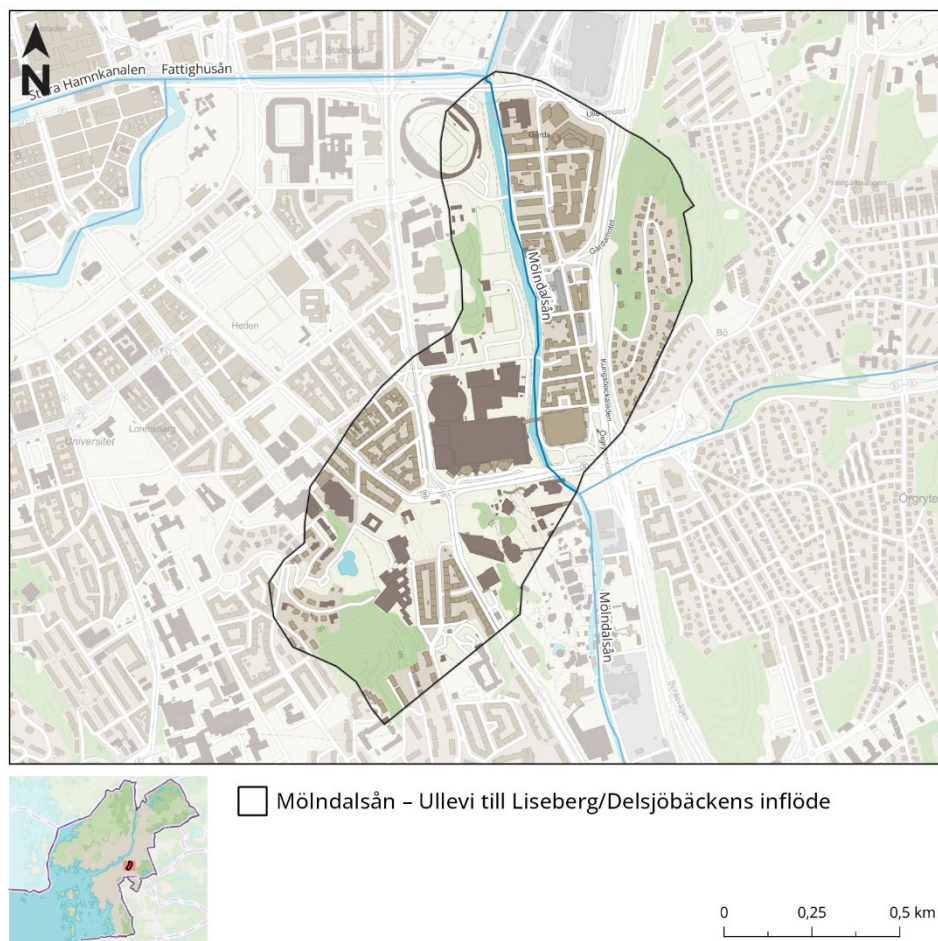
Figur 4.13 Mölndalsån, sträckan från Ullevi till Delsjöbäcken, och det lokala tillrinningsområdet för vattenförekomsten.

Sträckan av Mölndalsån som rinner från Liseberg till Ullevi är cirka en kilometer lång (Figur 4.13). Det lokala tillrinningsområdet är cirka 1,1 km<sup>2</sup> medan Mölndalsåns hela avrinningsområde är cirka 260 km<sup>2</sup>.

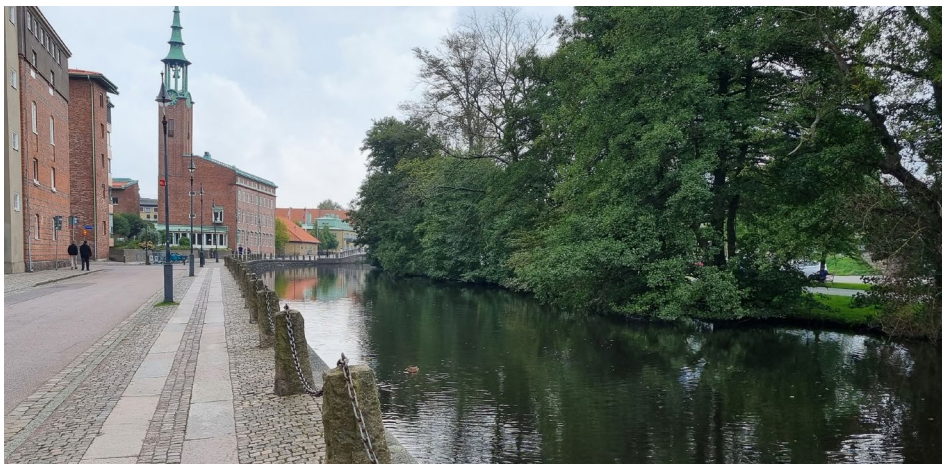
Figur 4.14 Mölndalsån i höjd med Valhalla IP. Längs västra sidan växer en hel del träd medan den östra kanten av ån är helt hårdgjord.

Markanvändningen i det lokala tillrinningsområdet domineras av exploaterad mark som utgör knappt 60% av markanvändningen (Tabell 4.8). Även åns närområde domineras kraftigt av hårdgjorda ytor och kanterna på vattendraget är till stora delar hårdgjorda på östra sidan medan det på västra sidan växer en hel del träd i åns strandzon (Figur 4.14).

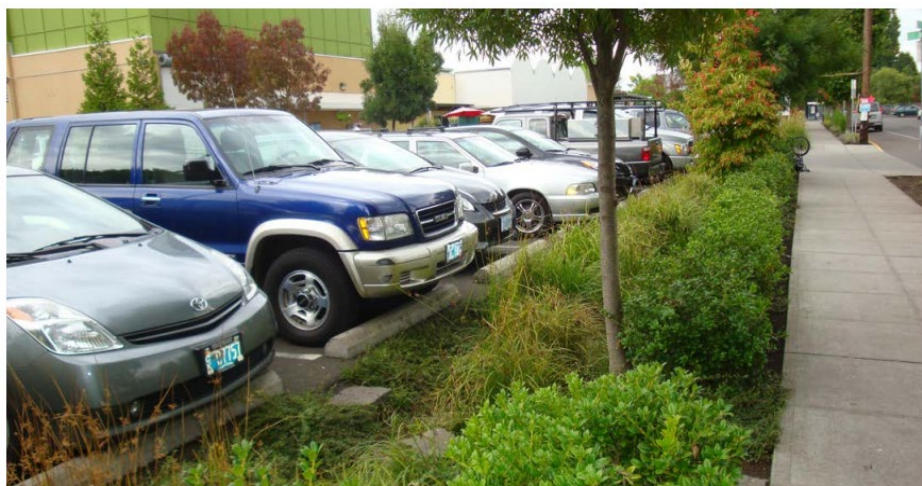
*Figur 4.17. Exempelbild på grönt stråk vid parkeringsyta från Gestaltning av dagvatten - Exempel och framgångsfaktorer (Banach m.fl, 2015).*

I anslutning till parkeringsytor och refuger kan med fördel gröna stråk med växtbäddar för infiltration anläggas (se figur 4.17 och 4.18 för exempel). Detta förutsätter dock att åtgärden inte skymmer sikten och därmed minskar säkerheten.

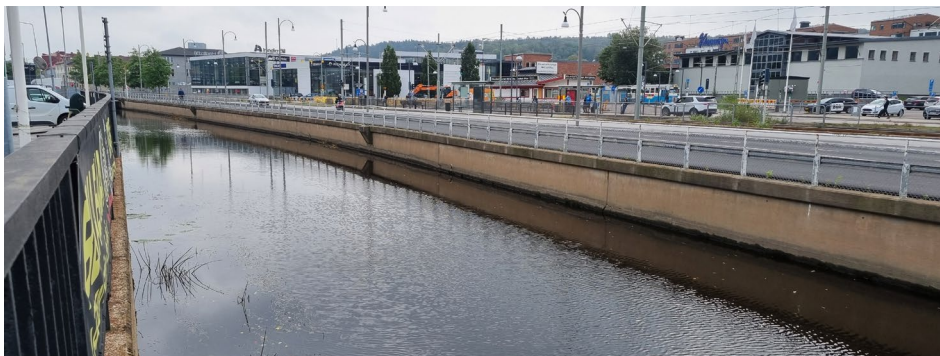
Figur 4.23. Exempel på hårdgjorda kanter längs Mölndalsån.

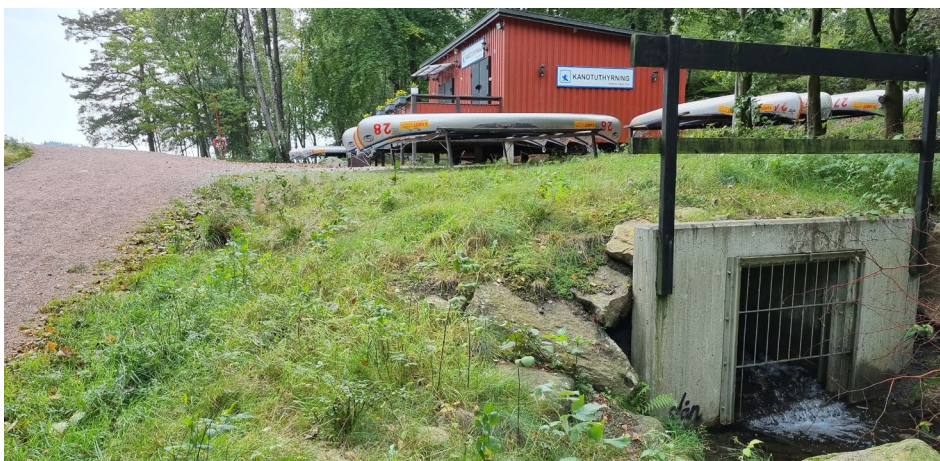
*Figur 4.33. Utloppet från Stora Delsjön till Delsjöbäcken är reglerat. Stora Delsjön ligger direkt till vänster om kanotuthymningen.*

Själva utloppet från Stora Delsjön är reglerat eftersom Delsjöarna utgör vattentäkt för dricksvatten (Figur 4.33). Längs delar av den första sträckan efter Stora Delsjön har Delsjöbacken karaktär av en relativt orörd skogsbäck (Figur 4.34). Cirka en kilometer från utloppet finns rester av en gammal kvarnanläggning och lite längre ner vid Lisebergsbyns camping ligger en damm vars utlopp utgör ett definitivt vandringshinder. Nedströms dammen rinner bäcken in i den urbana miljön, men trots det är bäckens närmiljö mestadels naturlig på en drygt två kilometer lång sträcka genom stadsdelen Örgryte (Figur 4.35). Bitvis slingrar sig bäcken fram genom den naturliga parkmiljön. Även bottenmiljöerna i bäcken bedöms vara relativt goda för fisk och bottenlevande djur. I de lägre delarna är bäcken till stora delar stensködd. Något hundratal meter öster om Sankt Sigfridsplan rinner bäcken in i en knappt 500 meter lång kulvert som mynnar i Mölndalsån mitt emot Liseberg. Bäcken faller ungefär 65 meter på sträckan från Stora Delsjön vilket gör att det finns gott om sträckor med strömmande vatten.

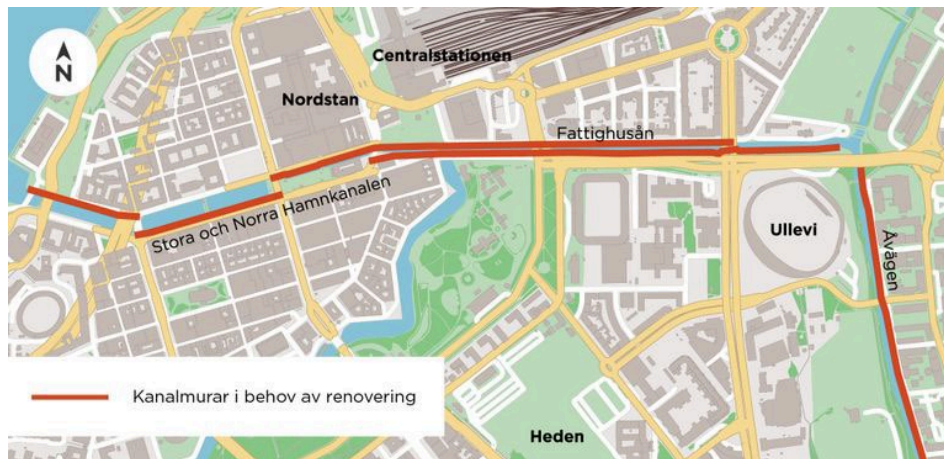
Göteborgs kanaler anlades för snart 400 år sedan och murarna har varit oförändrade sedan mitten av 1800-talet. Murarna har klarat stora förändringar i stadsmiljön, men i takt med att gatorna belastats med tyngre trafik har stabiliteten försämrats. Därför inleder nu Stadsmiljöförvaltningen ett omfattande projekt med att rusta upp kanalmurarna. I störst behov av renovering är murarna längs med delar av Stora Hamnkanalen, både längs Norra Hamngatan västerut och Lilla Packhuskajen (Figur 5.2). Även kanalmurarna längs Fattighusån, förbi Drottningtorget och Brunnsparken, samt södra sidan av Stora Hamnkanalen och murarna vid Mölndalsån i Gårda är i behov av upprustning (Göteborgs stad, u.å.b.).

Figur 5.2. Kanalmurar i störst behov av renovering i Göteborgs stad. Bild: (Göteborgs stad, u.å.b.)
