Lokalt åtgärdsprogram för Säveån

- Avrinningsområdet inom Göteborgs Stad

Rapportnummer 2025:04

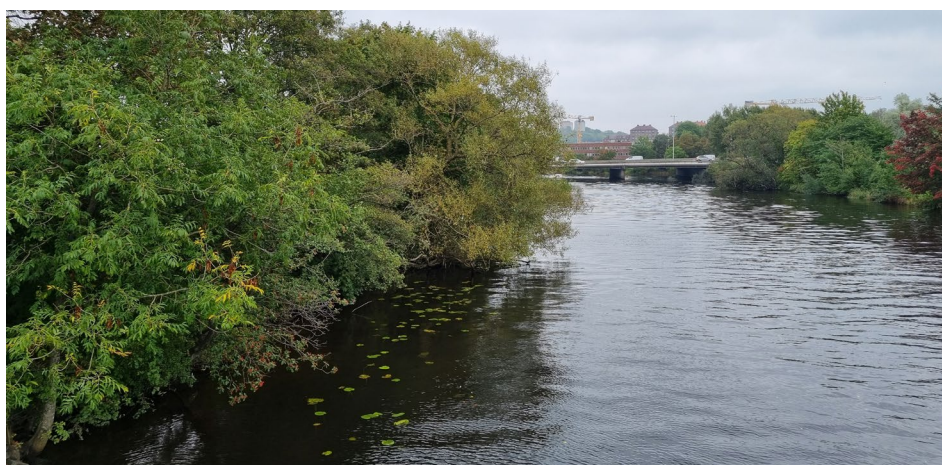
Figur 4.2. De trädbevuxna stränderna längs Säveån. I vattnet syns även näckrosblad vilket indikerar att det finns naturliga livsmiljöer i vattenförekomsten.

Vattenförekomsten sträcker sig de första knappa 300 metrarna från Säveåns sammanflöde med Göta älv upp till den plats där Gullbergsån mynnar i Säveån (Figur 4.1). Sträckan är del av Säveåns riksintresse för naturvård, del i Säveåns utpekande som ett särskilt värdefullt vatten samt är även del i ett Natura 2000-område enligt Art- och habitatdirektivet för arter som lax, havsöring, ål och nejönöga (Naturvårdsverket, 2023). Närområdet till vattenförekomsten utgörs av hårt exploaterade ytor men trots det är själva strandzonen mestadels bevuxen med en trädridå (Figur 4.2 och 4.3).

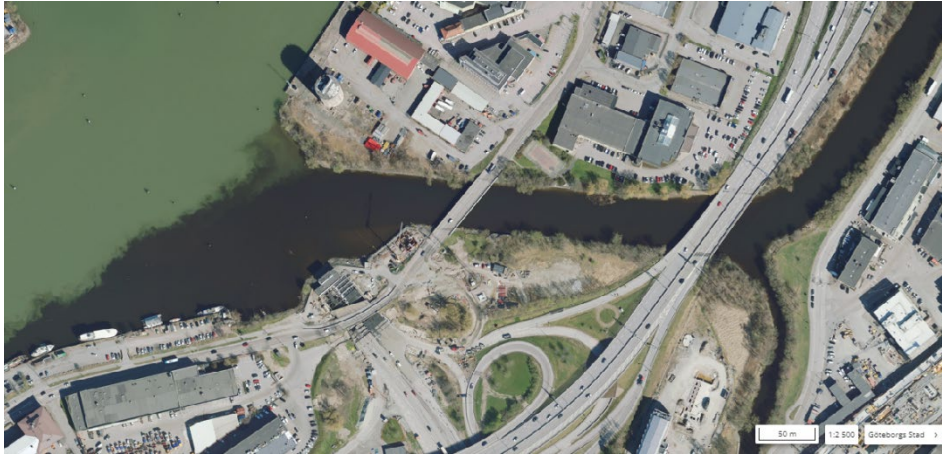
Figur 4.3. Ortofoto över den nedersta vattenförekomsten i Sävån som visar det exploaterade närområdet, de trädbevuxna strandzonerna samt skillnaden i vattenkvalitet mellan Göta älv och Sävån.

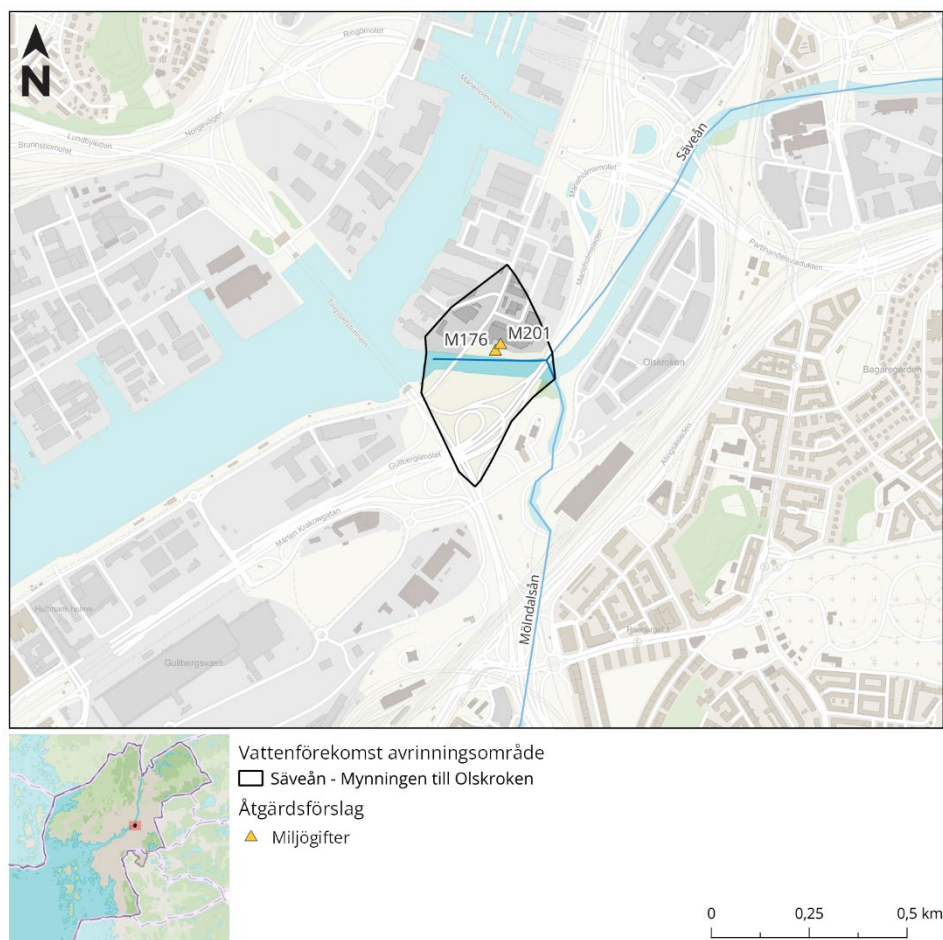
Figur 4.4 Åtgärdsförslag Sävån - Mynningen till Olskroken

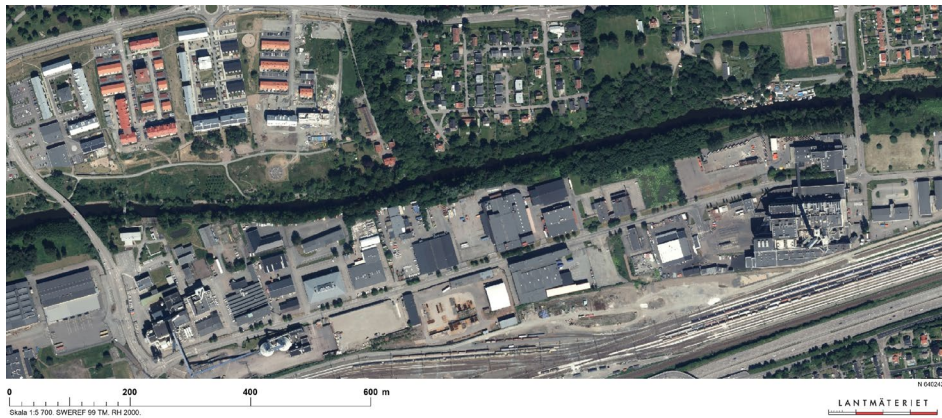
Figur 4.8. Ortofoto över en del av Sävåns nedre lopp som visar det exploaterade närområdet och den trädbevuxna strandzonen.

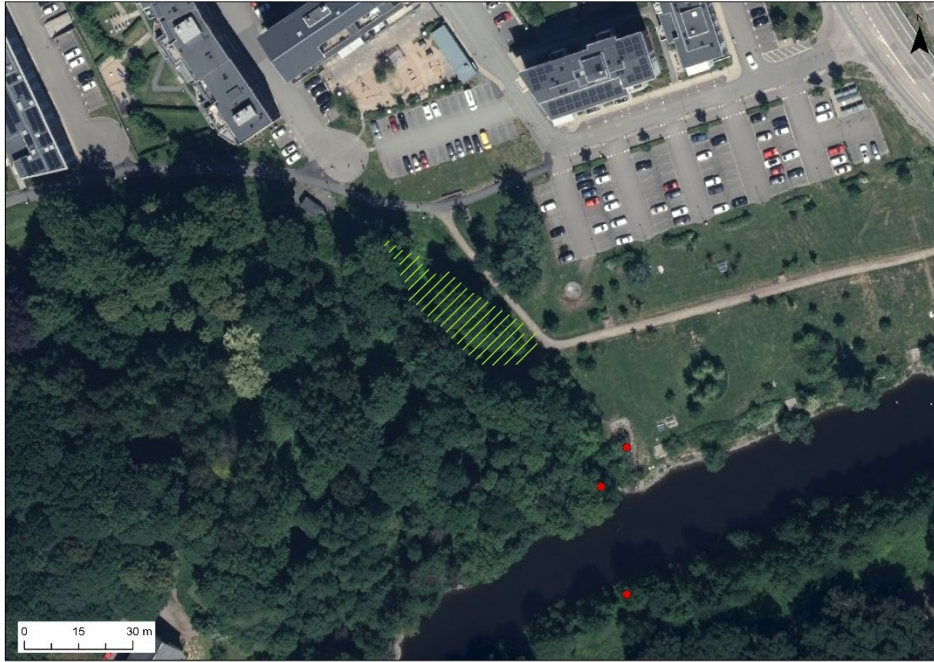
Figur 4.14. Identifierad möjlig yta för dagvattenrening (grönt). Dagvattenutlopp redovisas i rött.

Kretslopp och Vatten har föreslagit tre åtgärder inom tillrinningsområdet (åtgärd D096, D099, D113). Det föreslås även en åtgärd för att hantera trafikdagvatten från högbelastade vägar (åtgärd D039). Det utpekade området omfattar delar av Kortedalavägen (16 500 ÅDT) och Kvibergsbrovägen (12 500 ÅDT). Vidare utredning krävs för att undersöka möjligheten att leda om trafikdagvattnet till dagvattendammen.

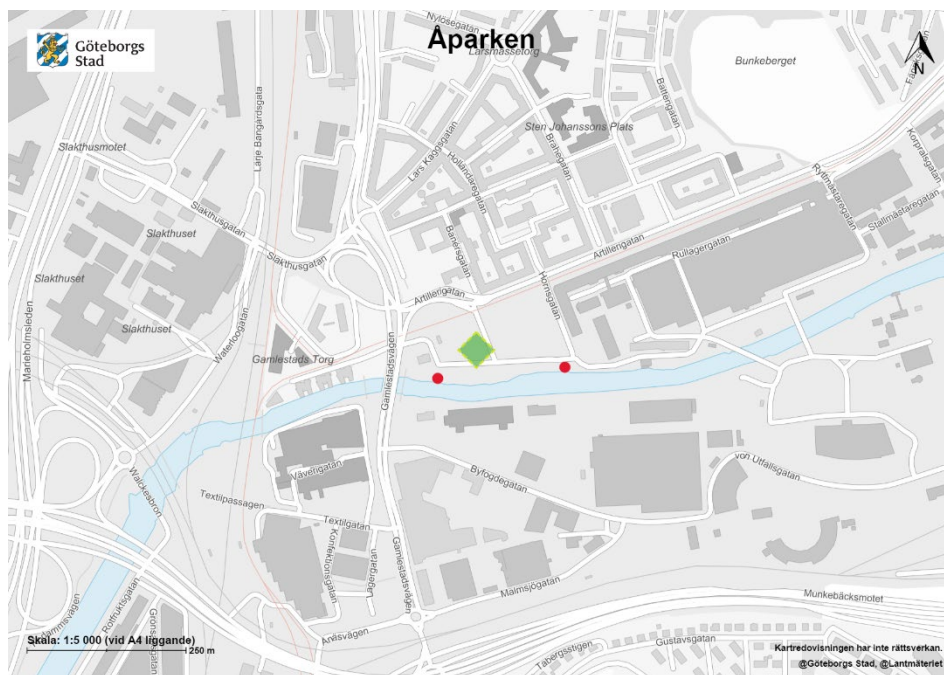
Figur 4.15. Identifierad plats för Åparken i översiktsplanen (grön markering). Den geografiska avgränsningen är inte avvägd. Röda prickar är dagvattenutlopp.

I översiktsplanen föreslås att en ny stadsdelspark, Åparken, utvecklas i anslutning till det blågröna stråket längs Säveån (Figur 4.15) (Göteborgs stad, 2023). Parken bör utformas för att kunna rena och fördröja dagvatten, exempelvis genom regnbäddar/växtbäddar (åtgärd D040). Det bör även utredas om trafikdagvattnet från delar av Artillerigatan kan omhändertas i parken i stället för att släppas ut orenat i Säveån. Det pågår och planeras även många andra stadsutvecklingsprojekt som möjliggör en förbättrad dagvattenhantering i området. Stabilitetsproblemen och de höga naturvärdena längs Säveån kan dock utgöra en begränsning av vilka dagvattenåtgärder som går att genomföra i direkt anslutning till ån.

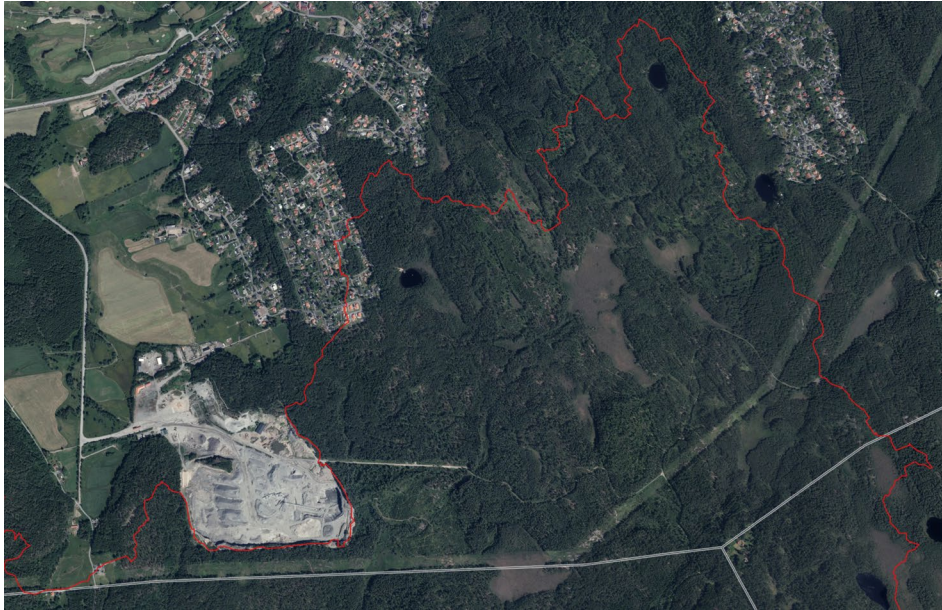
Figur 4.17. Ortofoto av den del av Brodalsbäckens avrinningsområde som ligger inom Göteborgs kommun. Kommungräns markerad med gråvit linje och avrinningsområde med röd linje.
