**Titel:** Lundby - bevaranderapport

**Författare:** Linnea Darin och Frida Lindqvist, Stadsfastighetsförvaltningen, Göteborgs Stad

Denna rapport är framtagen av två arkitektstudenter som i juni 2024 tog sin kandidatexamen vid Chalmers tekniska högskola. Under hösten samma år har de genomfört en praktik på stadsfastighetsförvaltningen på Göteborgs stad vilket resulterade i denna rapport.

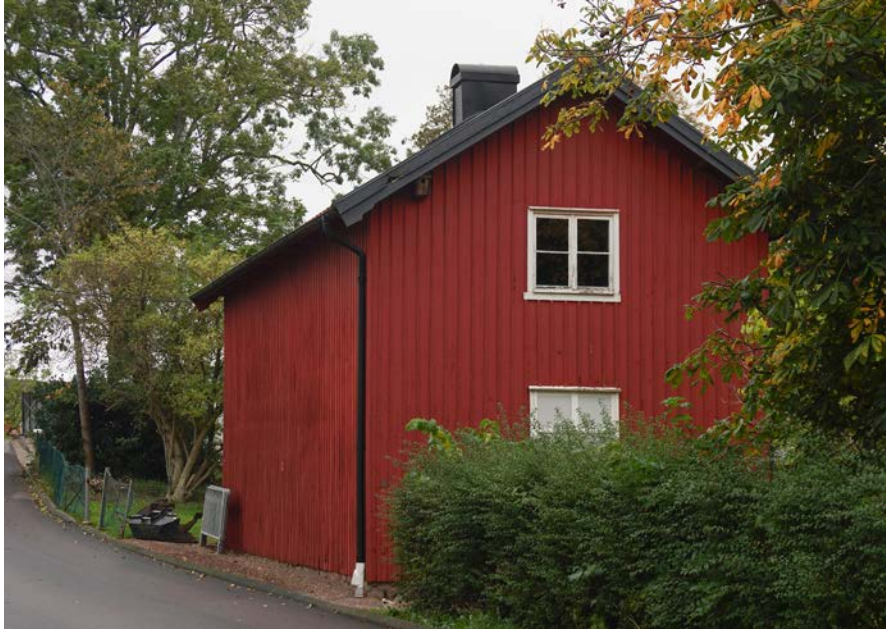
Bild ovan: Ekonomibygggnaden som tidigare innehöll Gahms väskfabrik. Bild nedan vänster: Detaljbild på ekonomibygggnad. Bild nedan mitten: Åbohus som bl. a. varit barnhem genom åren. Bild nedan höger: Parken vid Åbohusgatan som förr var trädgård till huset Åbohus. I parken ligger den bevarade ekonomibygggnaden.

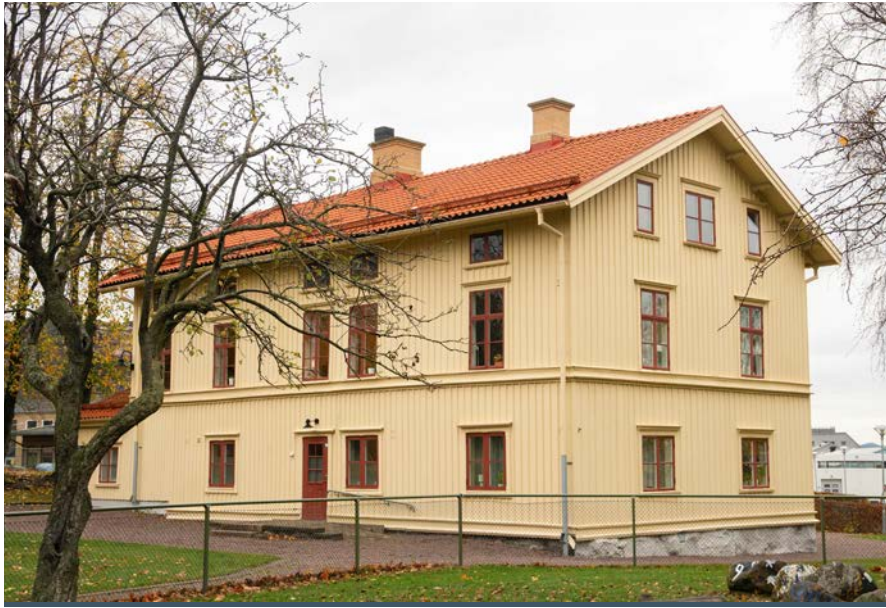
Herrgårdsskolan består av flera fristående byggnader, både nyare och äldre, där de två äldsta har ett bevarandeskydd. Skolbyggnaden längst österut på skolområdet var förr "Lindholmens herrgård". Gården anlades 1850 av bonden A Magnusson som köpte en del av Lindholmen 1847. Ladugården revs 1920 men bostadshuset finns kvar och används idag av Herrgårdsskolan till administration och elevhälsa. Fasaden är i trä med locklistpanel och tegeltäckt sadeltak. Åt öst finns en tvåvånings veranda med tätt sittande fönster. Bottenvåningen har lägre fyrdelade fönster och övervåningen har högre korspostfönster.

Bild vänster övre: Västfasaden med sydgaveln. Bild vänster nedre: Västfasaden med gavel mot norr. Bild nedan vänster: Veranda med tattsittande korspostfönster. Bild nedan höger: Norrgavel med balkong med snickarglädje och litet uthus i förgrunden.

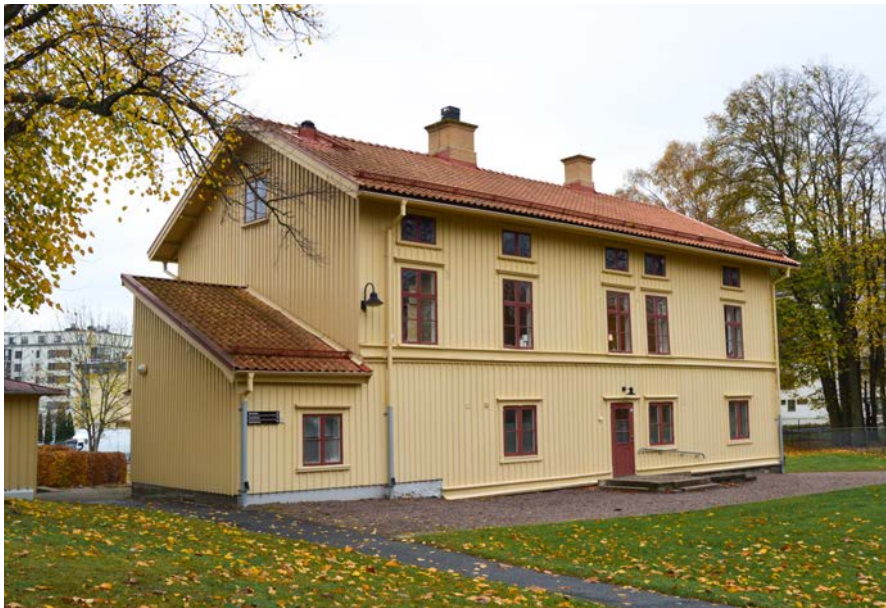
På skolans västra område finns ytterligare en byggnad med bevarandevärde. Huset ritades 1897 av arkitekten A C Peterson och har fungerat som både kommunhus, pastorexpedition och polishus. Huset ligger på en höjd i hörnet på berget där Herrgårdsskolan har sin verksamhet och norra fasaden sitter ihop med skolans nyare delar. Från insidan kan man se den ursprungliga fasaden som innervägg. Fasaden är klädd i en ljusgul locklistpanel som varierar mellan stående och liggande. Taket är ett pappklätt sadeltak. Huset bär tidstypiska detaljer vid entré och takfot. Herrgårdsskolan ligger även i ett område som har ett riksintresse för kulturmiljövård. Skyddet omfattar Lindholmen med de gamla bostäderna för arbetare som arbetade vid Lindholmens varv. Bostadsområdet anses värdefullt eftersom det "visar på deras levnadsförhållanden under 1800-talets senare del, med självbyggeri i de bohuslänska fiskelägenas tradition men också bebyggelse efter mer planmässig stadskaraktär."

Bild överst: Västfasaden av f.d. polishuset. Bild ovan vänster: Östfasad. Bild ovan höger: Östfasad sammanbyggd med nybyggda delar.

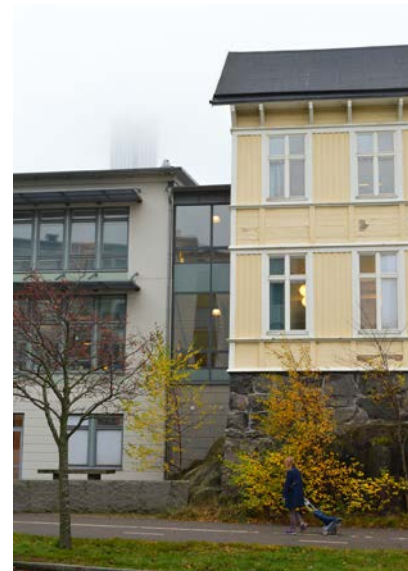
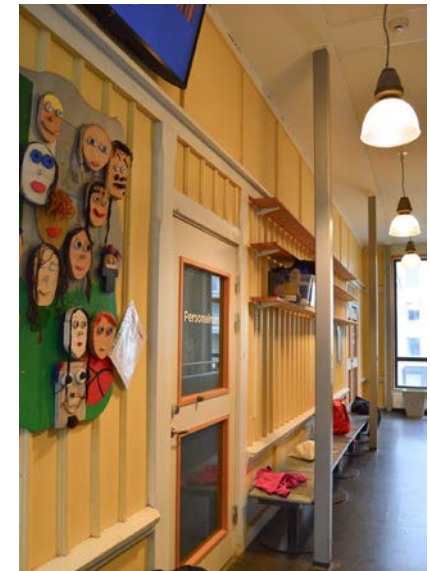
Bild ovan vänster: Möte mellan befintligt och nya skollokal, sett från Stenbocksgatan. Bild ovan höger: Inifrån skolan där f.d. polishusets yttervägg har bevarats som innervägg.

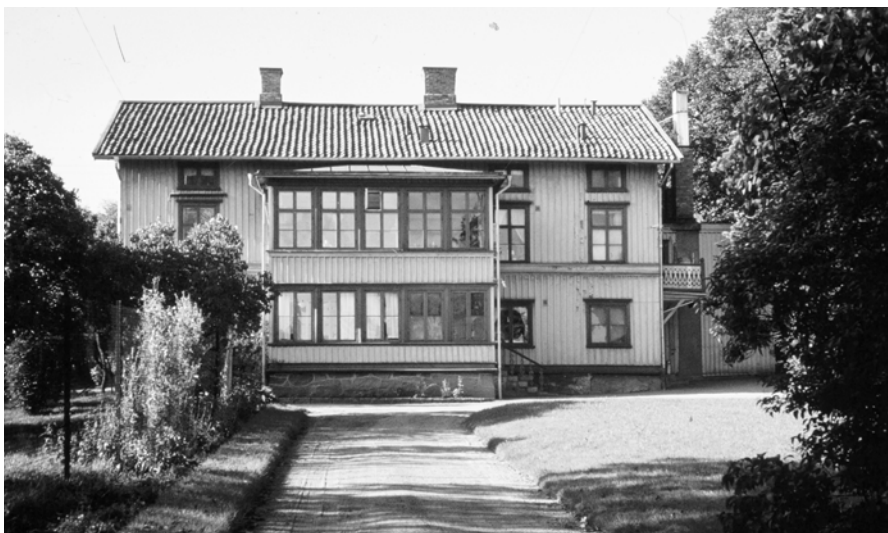
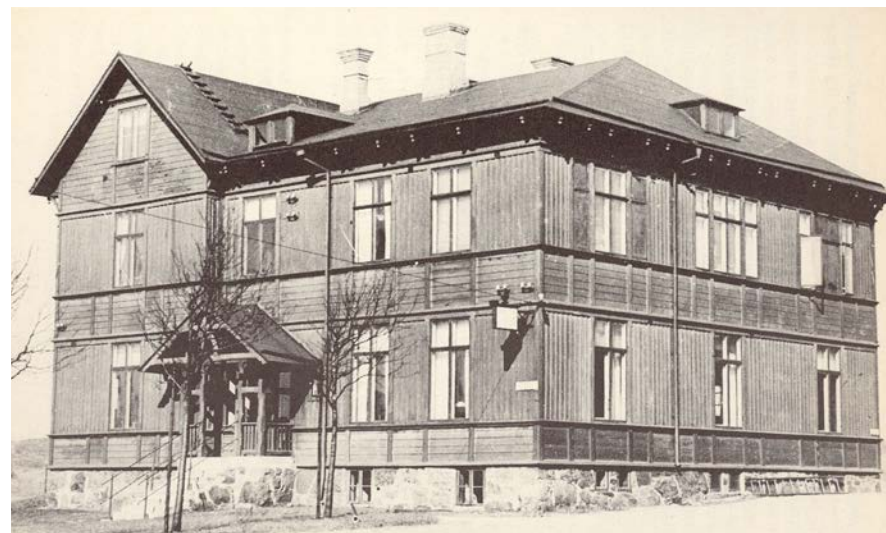
Bild övre: F.d. Lindholmens herrgårds östfasad, troligtvis 1960-tal.  
Bild nedre: F.d. Lindholmens herrgård i nutid med litet uthus.

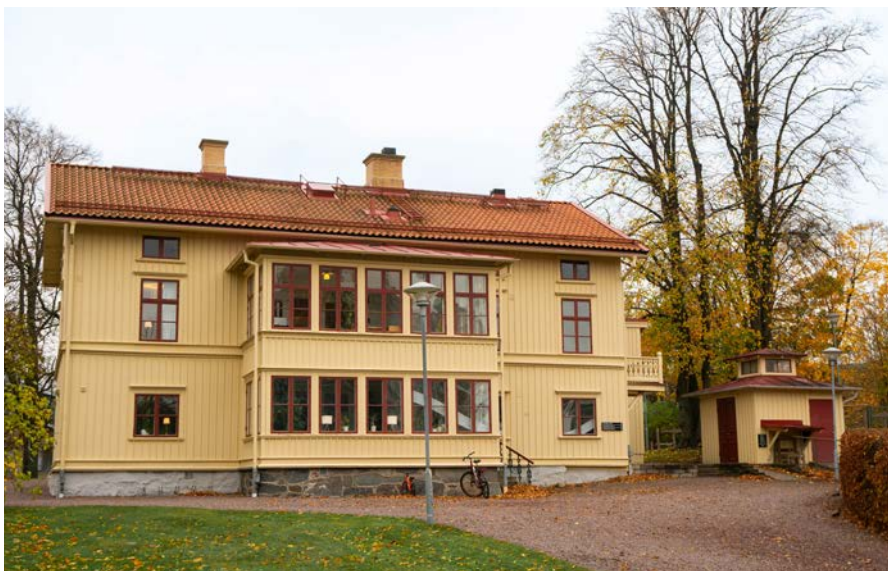
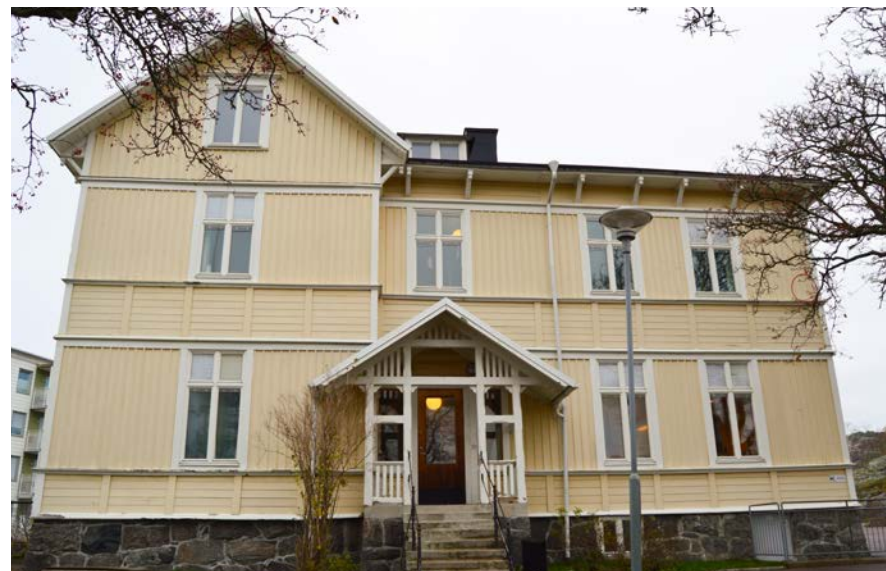
Bild övre: Foto från när byggnaden hade gjorts om till polishus från att ha varit kommunalhus.  
Bild nedre: Sydfasaden idag.

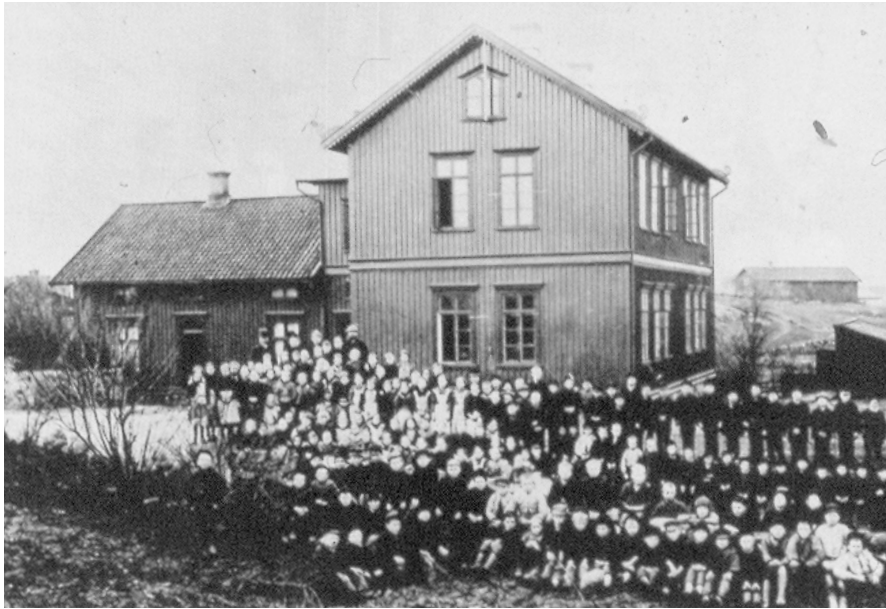
Bild vänster övre: Östfasad med lärarbostad till vänster om skolbyggnaden.

Bild vänster nedre: Östfasaden nutid. Bild nedan: Skolbyggnadens västfasad med lekplats.

1842 antogs folkskolestadgan som sa att varje socken skulle ha en egen skola. Den beskrev också skolbyggnadens utformning och att skolbyggnaderna skulle utrustas med goda ljusförhållanden och bra ventilation. Därför byggdes skolorna med stora fönster och hög takhöjd. Fram till mitten på 1900-talet hade kyrkan stort inflytande över skolan i Sverige. Därför var det vanligt att skolorna byggdes i närheten av kyrkan som en central del av socknen. Skolverksamheten på Prästvägen 6 pågick fram till 1970, därefter tog Volvo över byggnaden som kontorslokaler under en tid. 2010 återgick byggnaden till skolverksamhet i form av en förskola.

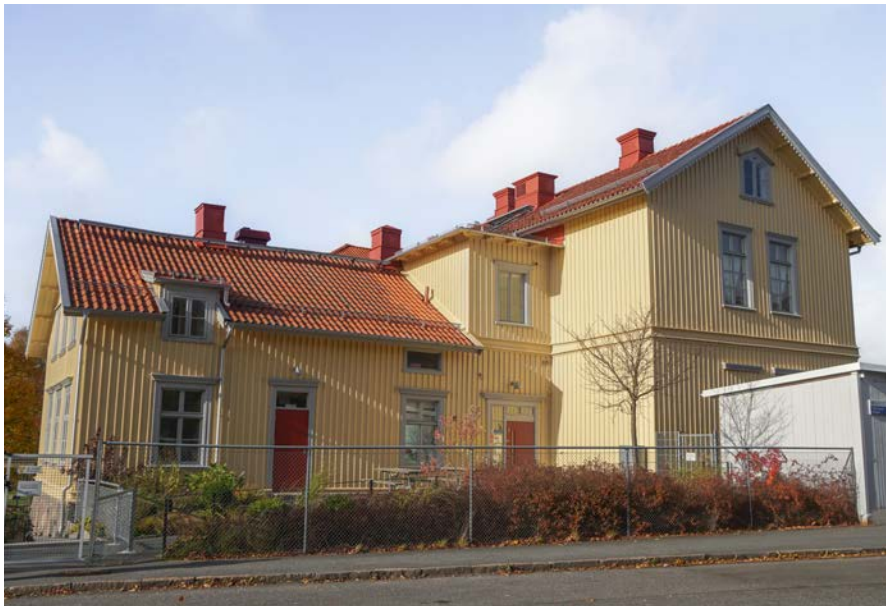
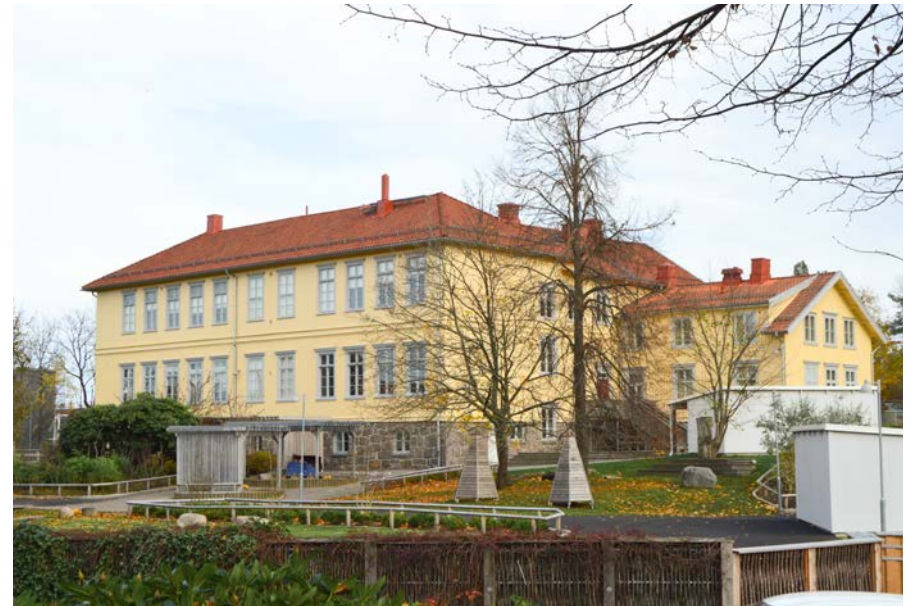
Bild vänster: Entré i 1920-talsstil med stentrappa.

Bild höger: Fönster med rik profilering, fasad i ljusgul locklistpanel och grund av natursten. Våningsplanen markeras med en list.

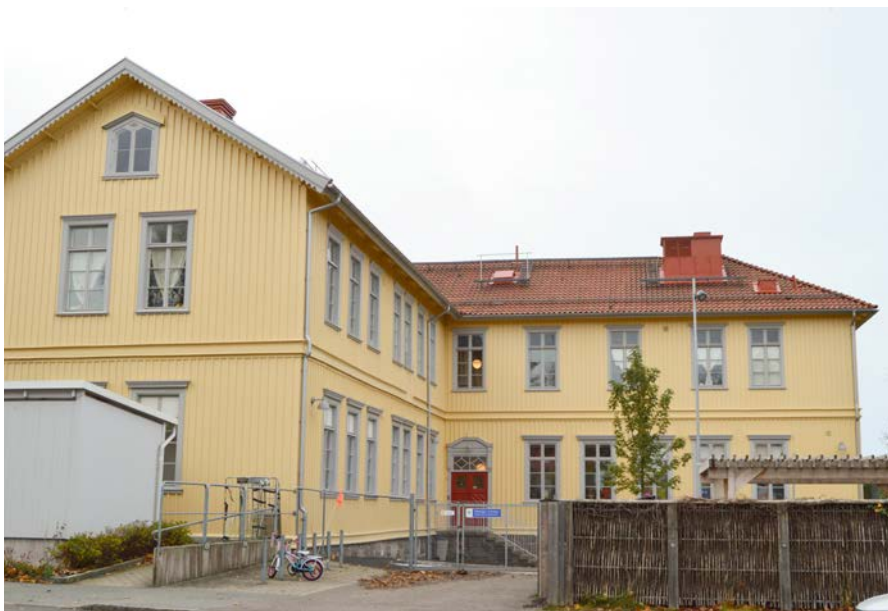
Bild ovan: Östfasad med tillbyggnad från 1923 till höger i bild.

Skolan på Prästvågen 6, f. d. Gamla Kyrkbyskolan eller "Storskolen" byggdes 1879 när befolkningen i Lundby ökade och det gamla skolhuset blev för litet. Folkskolan byggdes i närheten av kyrkan på Prästgårdens mark och bestod av två skolsalar och en lärarbostad. Byggnaden hade då en T-form men har sedan byggts till i flera omgångar. 1887 byggde man en till våning och 1923 byggdes delen som bildar en L-form åt norr. De ursprungliga delarna har sadeltak i enkupigt tegel medan den nya delen har valmat tak. Fasaden består av en naturstensgrund, locklistpanel i trä och ett profilerat band som skiljer våningarna åt. Fönstren har en rik profilering och vid takfoten finns dekorativa detaljer. Entrén mot gården består av en pardörr med utsmyckning i 1920-talsstil. 2022 gjordes en antikvarisk utredning inför en renovering av byggnaden

dens exteriör. I och med denna renovering återställde man byggnadens fasad till dess forna färgpalett i gul locklistpanel med snickerier i ljusgrå umbra och entréer i en varm röd kulör. Prästvågen 6 bedöms ha högt kulturhistoriskt värde utifrån flera aspekter. Dels berättar byggnaden om skolans utveckling i Sverige under 1800 och tidigt 1900-tal, till exempel hur läraren bodde i anslutning till skolan och skolbyggnadernas utformning med höga fönster för maximalt dagsljusinsläpp. Den berättar också om skolans starka koppling till kyrkan och hur befolkningen i området växte under denna tid. Byggnaden med sina fasaddetaljer visar också på de tidstypiska drag och den hantverkstradition som fanns. Dessutom finns ett kontinuitetsvärde i att byggnaden fortfarande används till samma slags verksamhet som den ursprungliga.

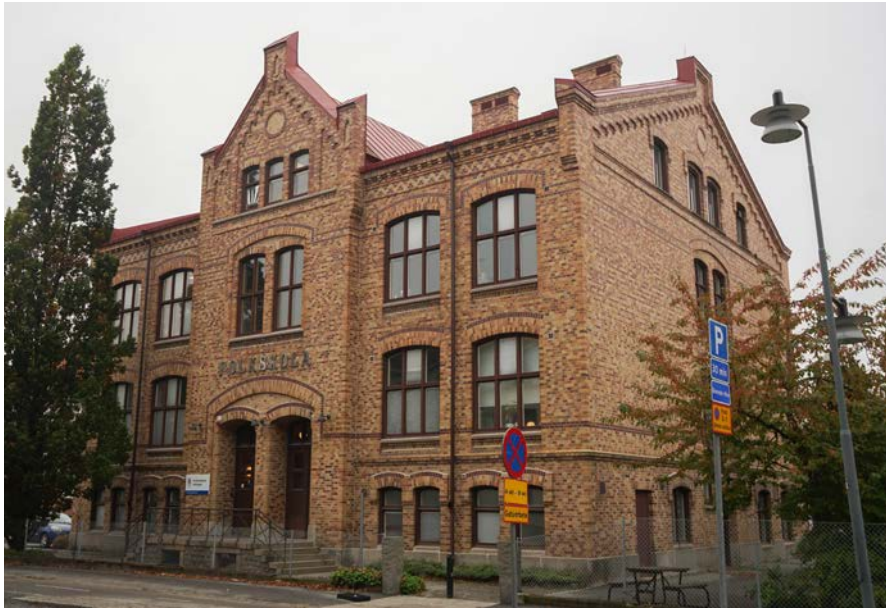
Före detta Kvillebäcksskolan är ett välbevarat stenhus i gult, brunt och rött tegel från tidigt 1900-tal. Byggnaden har en monumental karaktär med välvda fönster och ett utskjutande mittparti med indragna portar som bjuder in besökaren i byggnaden. Tidstypiskt är mönstermurningen vid takfoten och på mittpartiet av byggnaden. Tegelvalven över fönsteröppningarna samt det flammiga teglet ger fasaden en levande känsla. Ovanför entrén har man bevarat skylten "FOLKSKOLA" som skvallrar om byggnadens historia och funktion. Numera är det Hisingens kulturskola som bedriver verksamhet i byggnaden. Interiört möter man pampiga stentrappor, stora fönster, bröstningspaneler på väggarna och många dekorativa detaljer. I en av lektionssalarna finns en lanternin som ger ett fint överljus till rummet.

Bild vänster övre: Fasad åt sydost med huvudentré. Här syns det utskjutande mittpartiet.  
Bild vänster nedre: Mönstermurningen vid takfoten. Bild nedan vänster: Stora fönster med rikligt dagsljusinsläpp är ett återkommande inslag i hela byggnaden.  
Bild nedan höger: I entrérummet möts man av en central stentrappa.

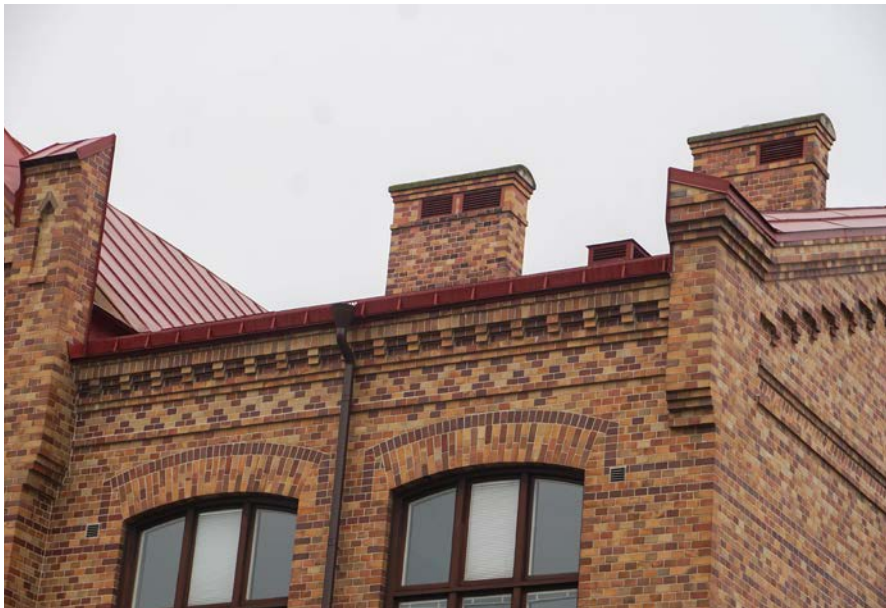
På plan två kan man finna en smal trappa som leder vidare upp till det som förr förmodligen var lärarbostäder.

Bild övre: Detaljbild på den centrala sten-  
trappan. Bild nedre: Ett av klassrummen.

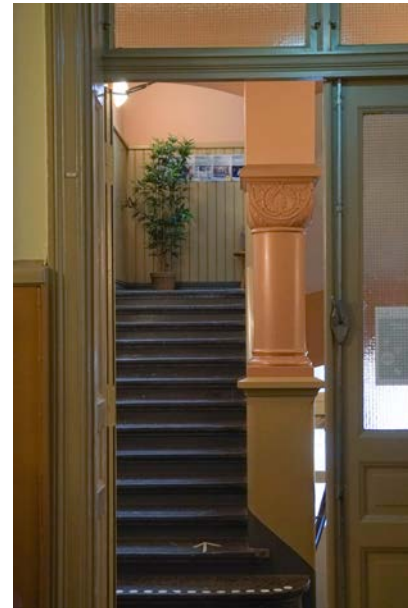
Stentrappa som leder från första till andra  
våningen. Här syns dekorativa detaljer  
såsom pelare, lister och bröstningspanel.

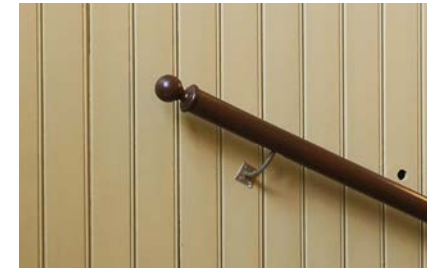
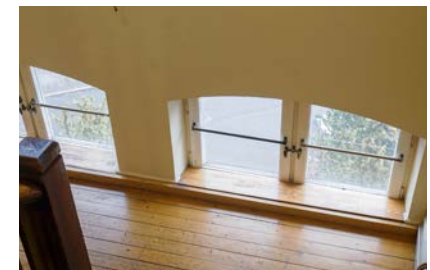
Bild övre: Bröstningspanel och trapppräge.  
Bild nedre: Fönster i trapphus till översta  
våningen.

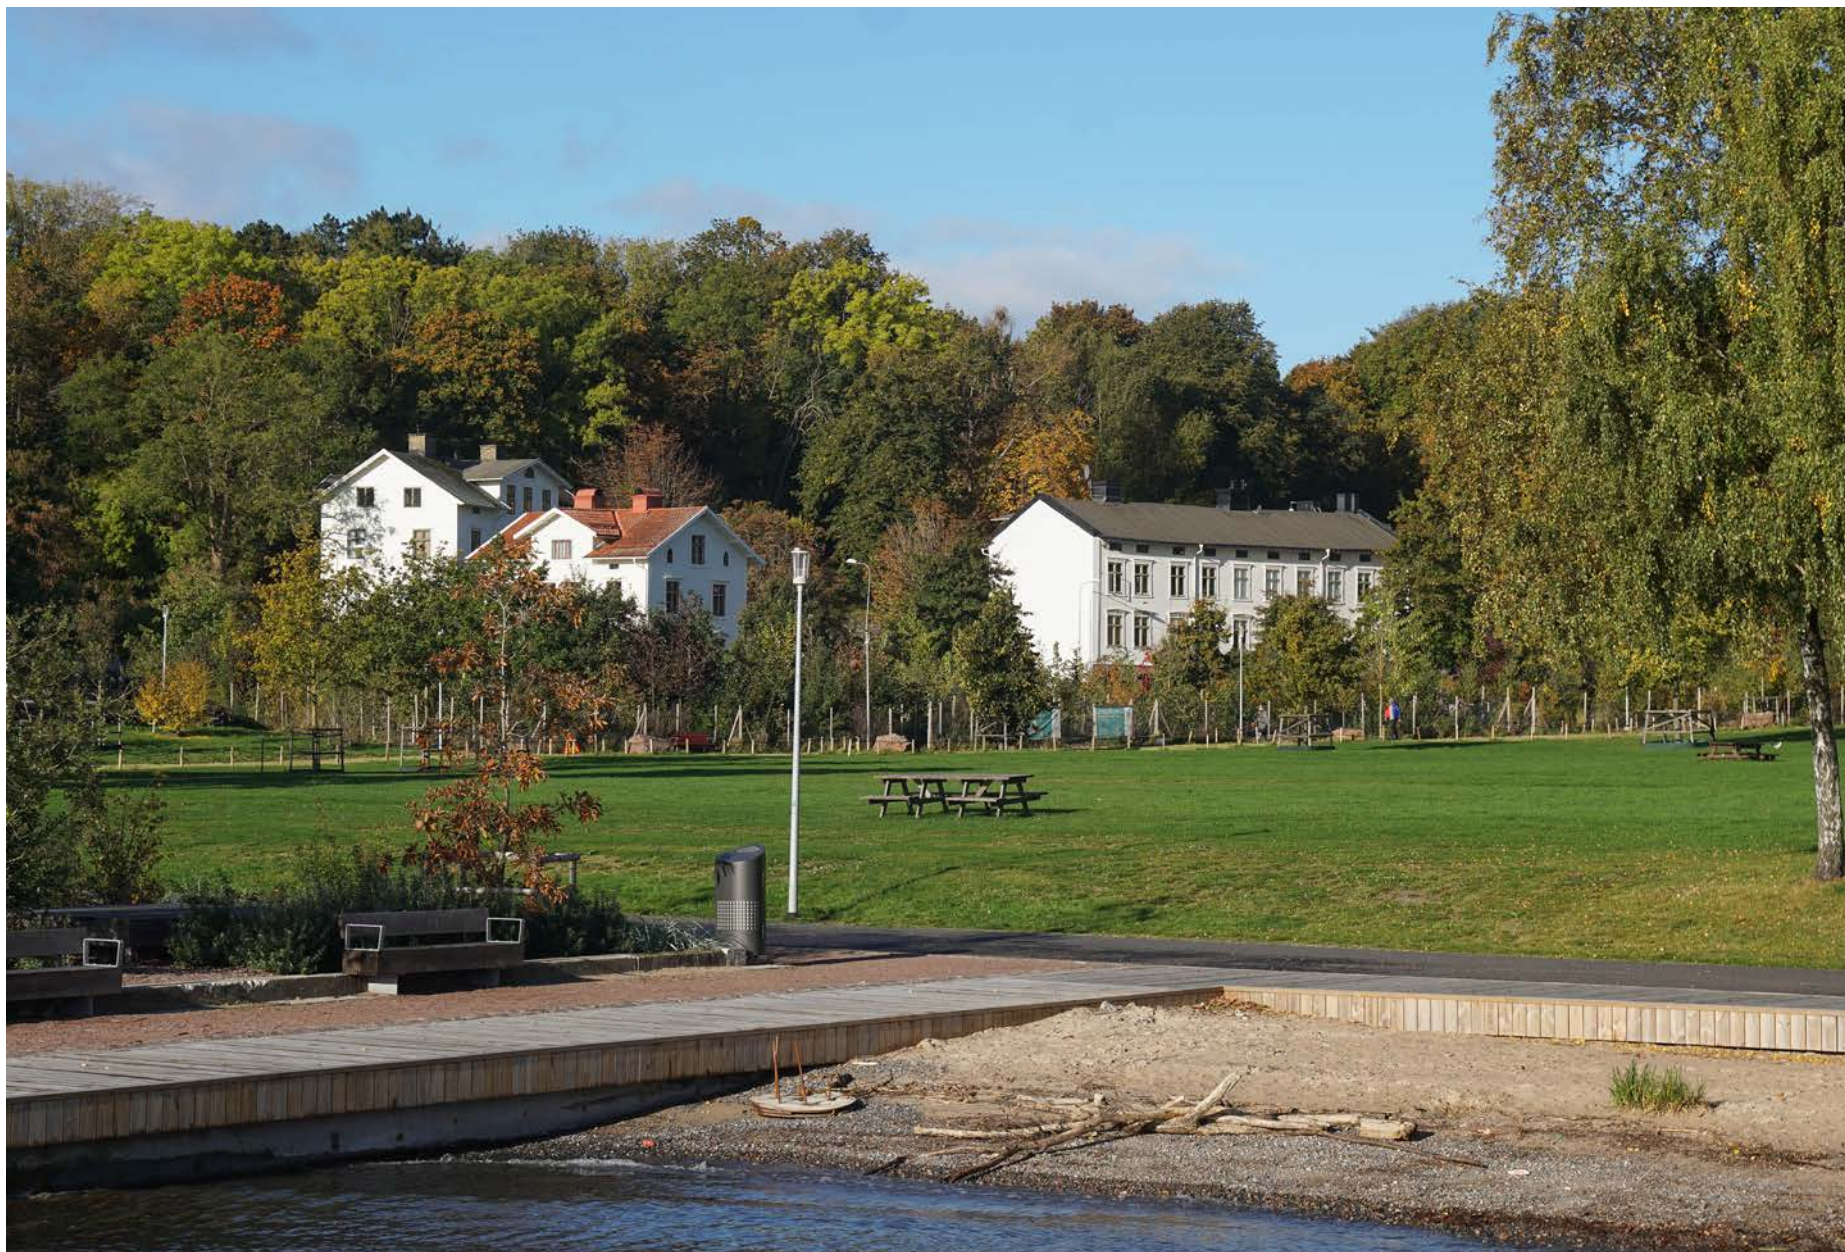
Vy över delar av Färjenäsparken från sydost. Längst till vänster syns de något större trähusen Flemingsgatan 24/25 och Karl IX:s väg 3. Till höger syns landshövdingehuset på Karl IX:s väg 1.

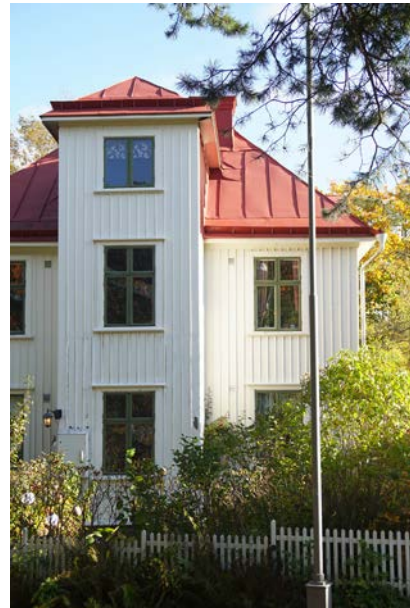
Utskjutande mittparti på Flemingsgatan 13.

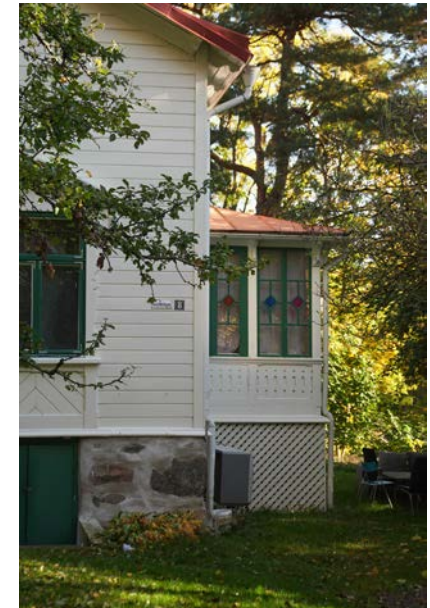
Villa Skogstorp på Flemingsgatan 8. Veranda med snickarglädje och färgat glas.

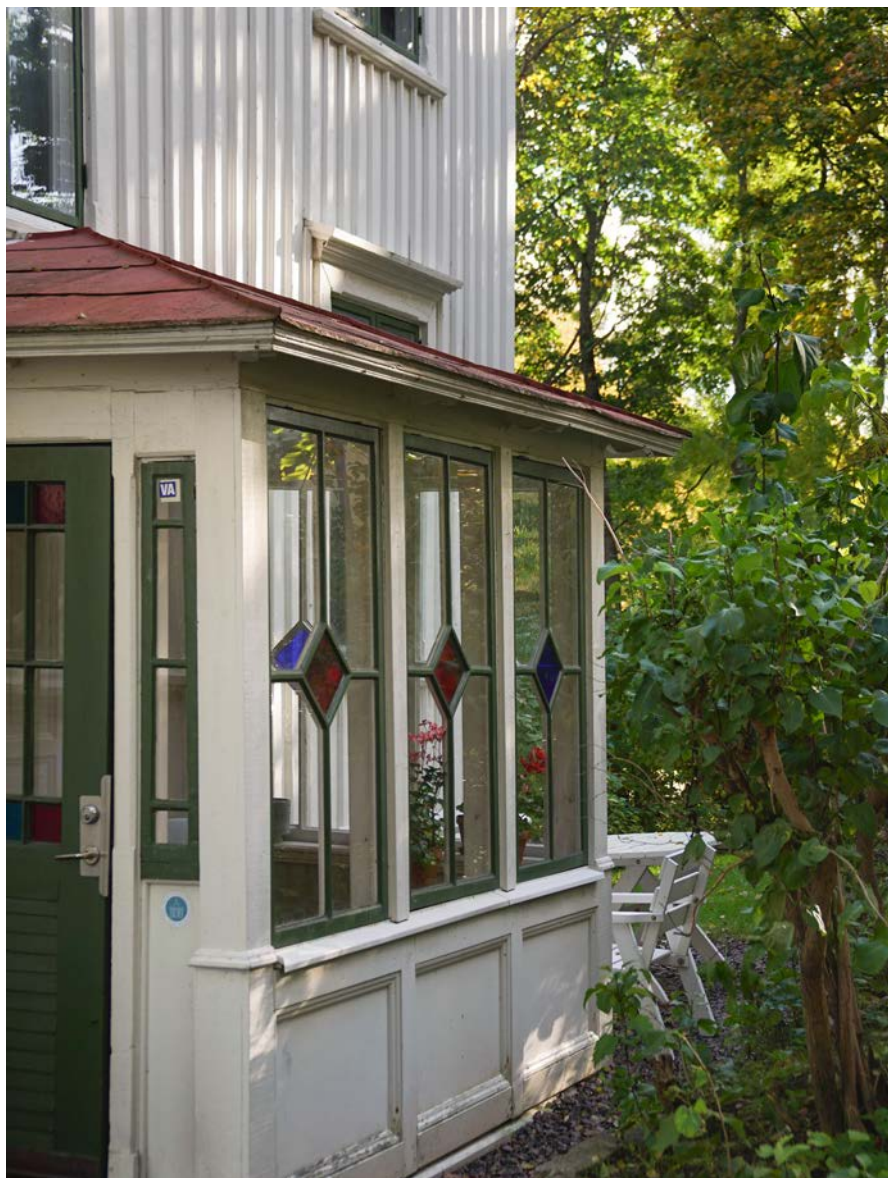
Bild ovan: Veranda med spröjs och färgat glas på Flemingsgatan 15.

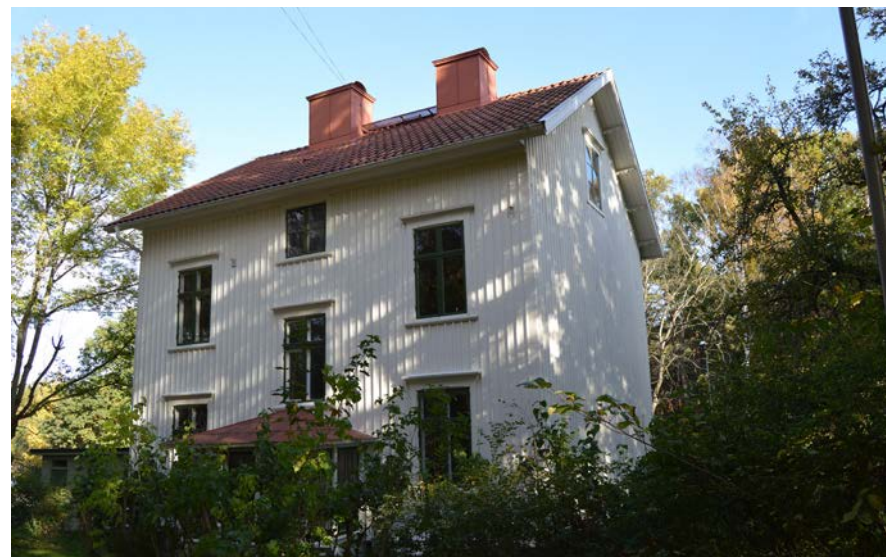
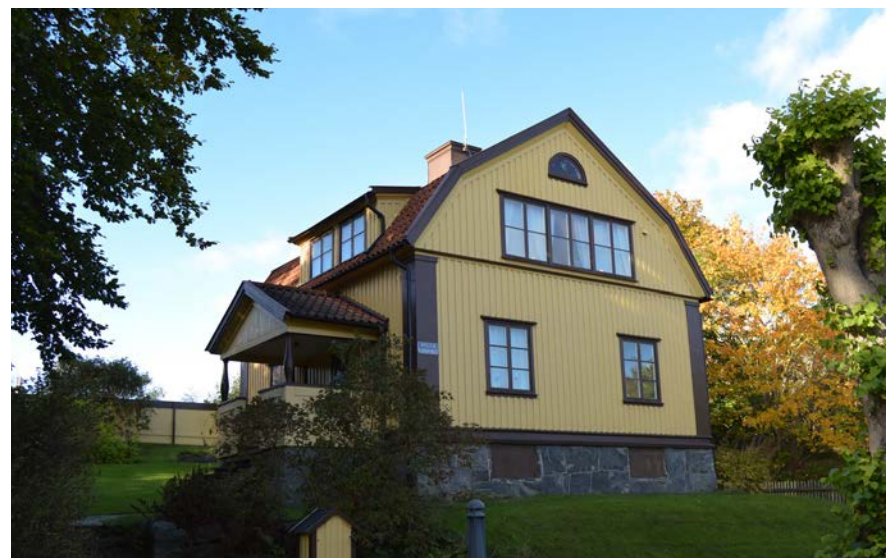
Bild övre: Hedvigsdal på Flemingsgatan 15. Bild nedre: Villa Gunninge på Flemingsgatan 7 från 1925-27. Här bodde göteborgskonstnären Filip Wahlström fram till 1965.

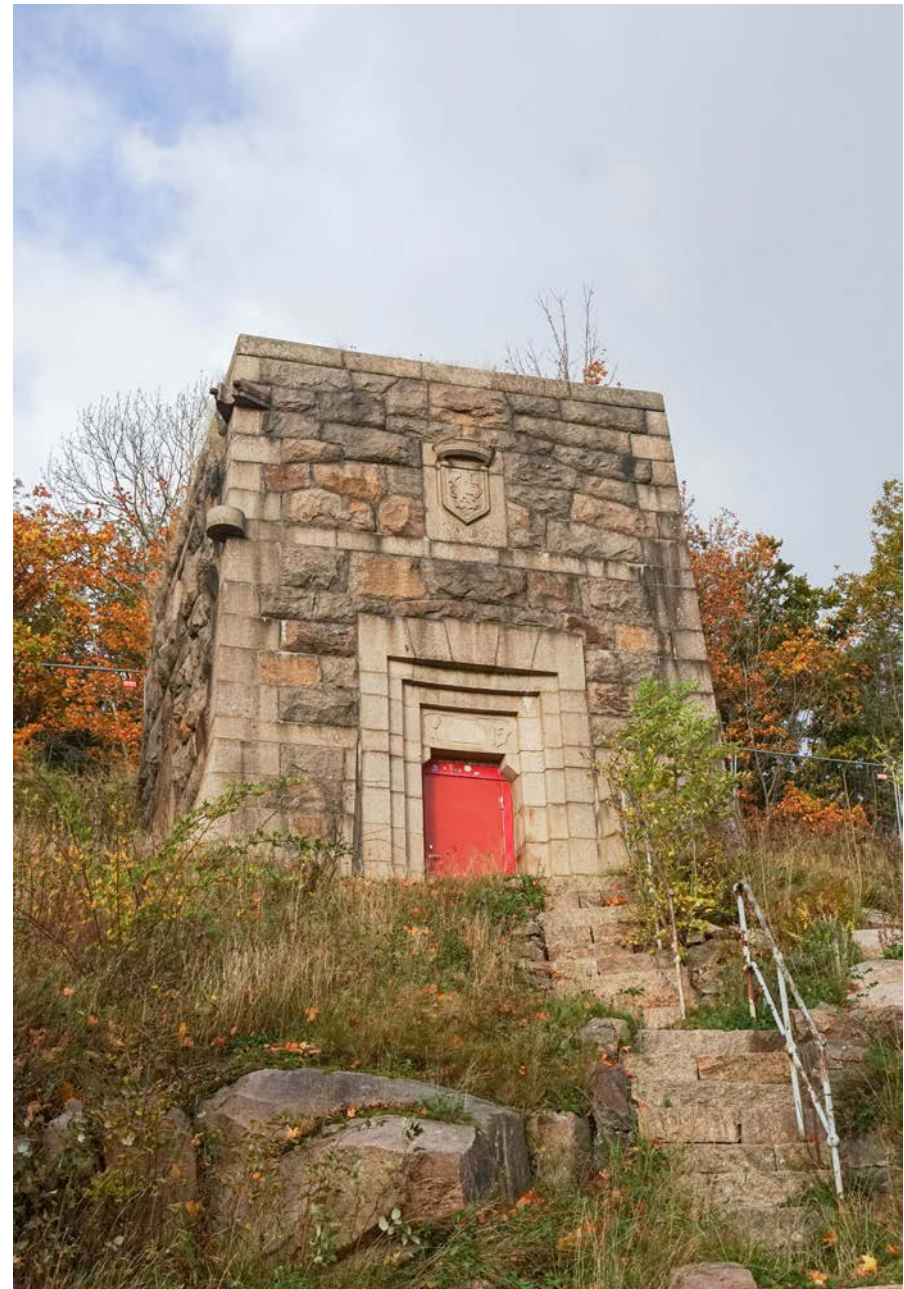
Vattenreservoaren eller vattentornet byggdes året efter parkens invigning. Tornet ligger på en terrass och omges av naturstensmurar. Fasaden är i grovhuggen sten med hörnkedjor och lister i slät sten. Fasaden är smyckad med två reliefer: stadsvapnet och fåglar som tros föreställa korpar. Vattentornet är ett intressant exempel på den tidens kommunaltekniska anläggningar.

Bild nedan: Keillers parks utsiktsplats med orienteringsbordet som pekar ut Göteborgs olika sevärdheter. Bild höger: Vattentornet med vapensköld ovanför ingången.

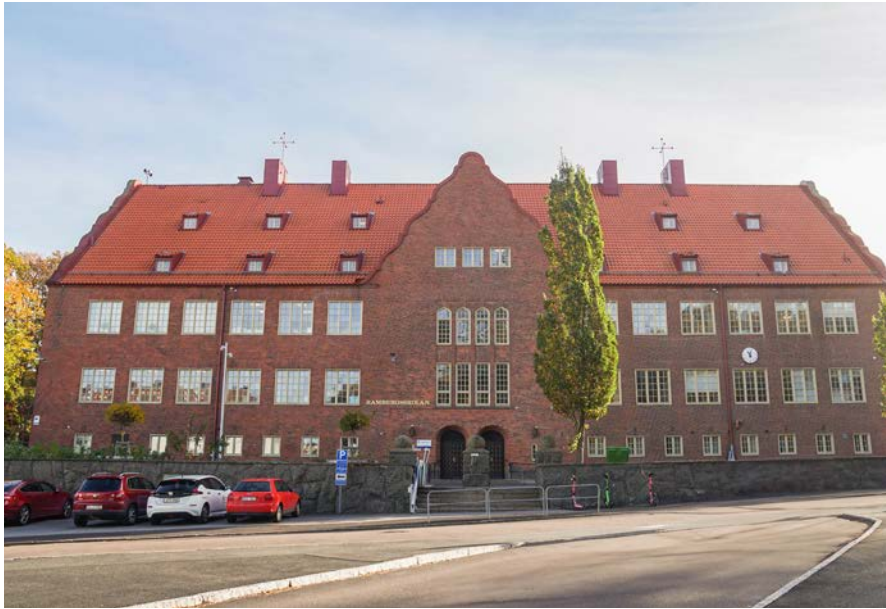
Rambergsskolan är ritad i nationalromantisk stil och stod färdig 1916. Den ligger i anslutning till Keillers park och byggdes ursprungligen för 1000 elever. Skolan består av två huvudbyggnader sammanlänkade med en lägre mellandel. Dessa byggnader upplevs som tunga och slutna. Fasaderna går i handslaget rödbrunt tegel med mönstermurning, detaljer i granit och sockel i natursten. Fönstren är i varierande former med spröjs indelad i små rutor. Sadeltaket i enkupigt tegel är brant och har små takfönster. Skolgården omges av en naturstensmur och här ligger även en tillhörande vaktmästarbostad.

Bild vänster övre: Rambergsskolans huvudfasad åt väster. I mitten syns gavelpartiet med böljande kanter. Bild vänster nedre: Skolans östra fasad med burspråk och fönster i varierande former. Bild nedan: Vy över mellandelen med arkadens rundbågade valv.

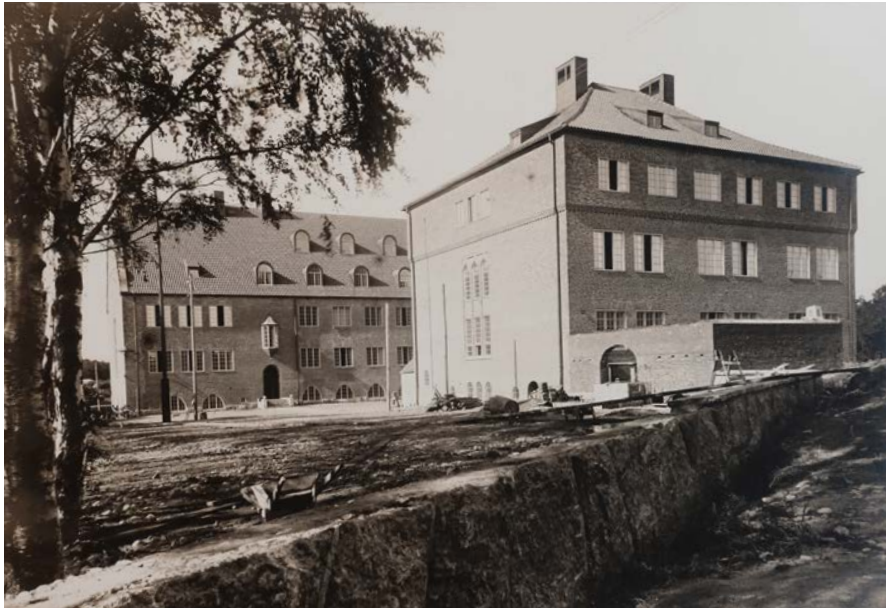
Nationalromantiken var typisk för den här tiden och inspiration hämtades gärna från medeltiden vilket i detta fall syns i form av små burspråk och en arkad i den lägre mellandelen. Arkaden har rundbågade valv och synliga, robusta takbjälkar. Andra karaktäristiska delar är huvudfasadens entré med sina välvda portar, tätt sittande höga fönster och ett gavelparti med böljande kanter. Interiört finns ett entrérum med gjutjärnsdetaljer och tidstypiska takmålningar från när skolan uppfördes. Även på nästa våning finns takmålningar där i form av olika stjärntecken. Hela Rambergsskolan är mycket välbevarad och är väldigt värdefull ur ett byggnads- och arkitekturhistoriskt perspektiv.

Bild vänster övre: Sydostfasaden på en nybyggd Rambergsskolan. Bild nedan vänster: Arkaden med synliga takbjälkar. Bild nedan mitten: Huvudentré med välvda portar. Bild nedan höger: Vaktmästarbostad i trä som också ingår i bevarandeskyddet för skolan.

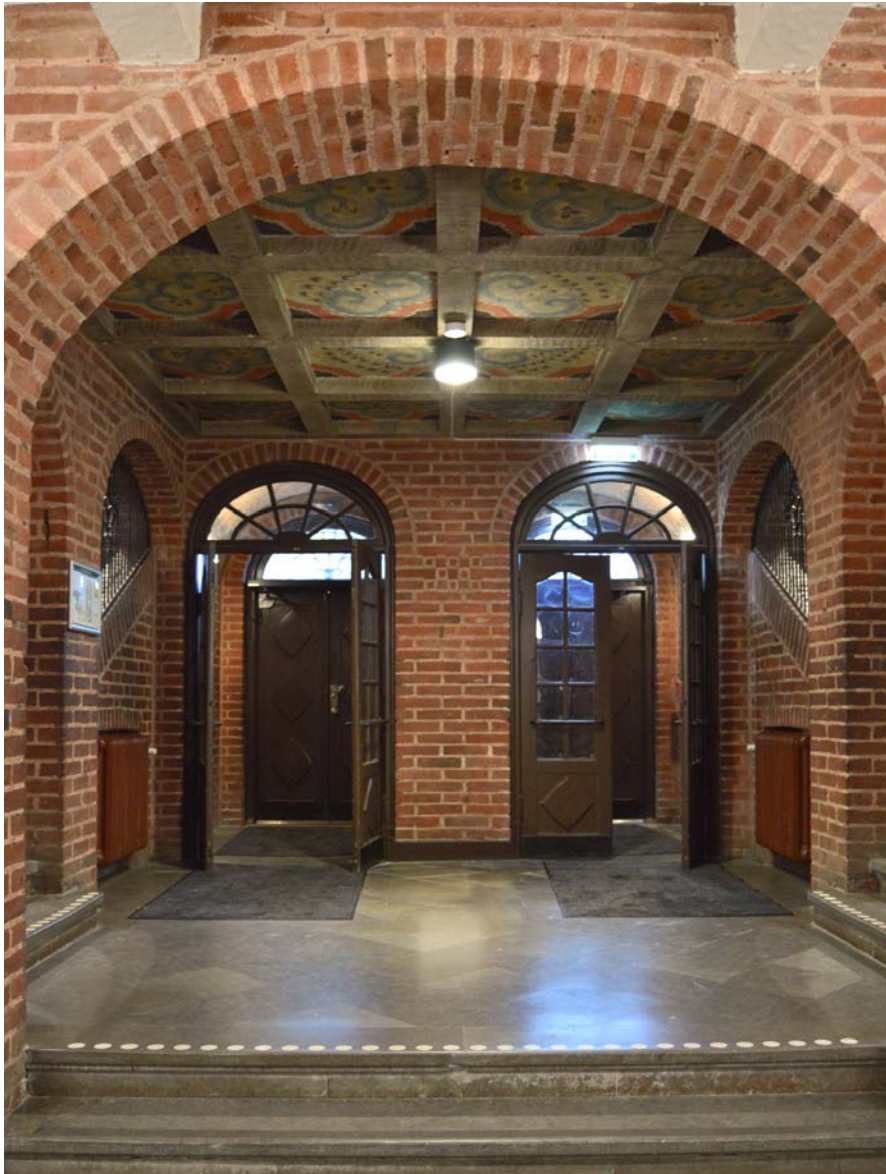
Bild ovan: Entrérum med takkassetter, takmålningar och tegelvalv.

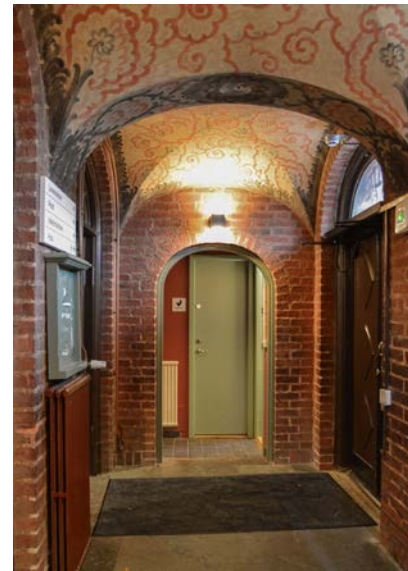
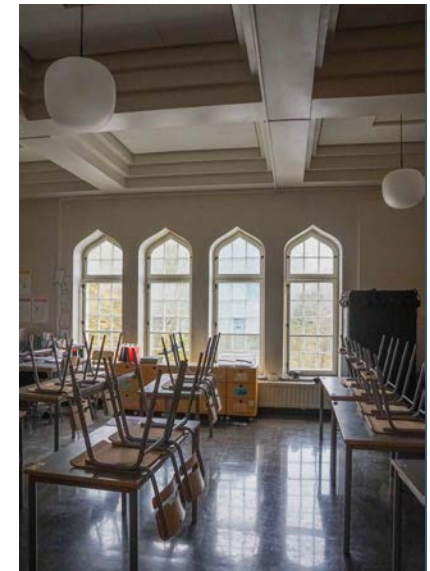
Bild övre: Våning ett med takkassetter och takmålningar av stjärntecken. Bild nedre vänster: Entrérum med takmålningar. Bild nedre höger: Klassrum med takkassetter och höga fönster.

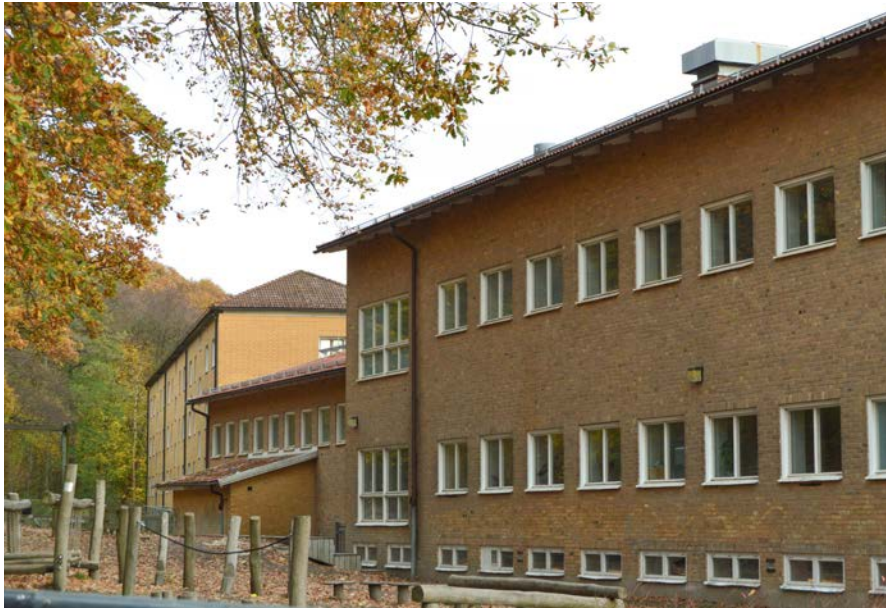
Den första delen av Toleredsskolan stod klar 1940 för att sedan byggas till 1954, båda efter ritningar av Åke Wahlberg. John Eliasson ritade sedan ännu en utbyggnad som stod klar 1967. Under 40- och 50-talet skapades en reaktivism mot funktionalismens strama och odekorerade manér. Man gick därför tillbaka till mer dekorerade entréer och mönstermurning i tegel var vanligt. På Toleredsskolans fasad hittar man sparsamt med mönstermurning men en karaktäristisk fönstersättning. Fönstren med liten rundning upptill var vanliga på skolor under denna tid och återfinns på Toleredsskolan.

Bild vänster: Den gula skolbyggnaden från 40-talet med sitt varierade fasadliv och takhöjd. Fasad åt nordost. Bild nedan: Toleredsskolans 50-talsbyggnad.

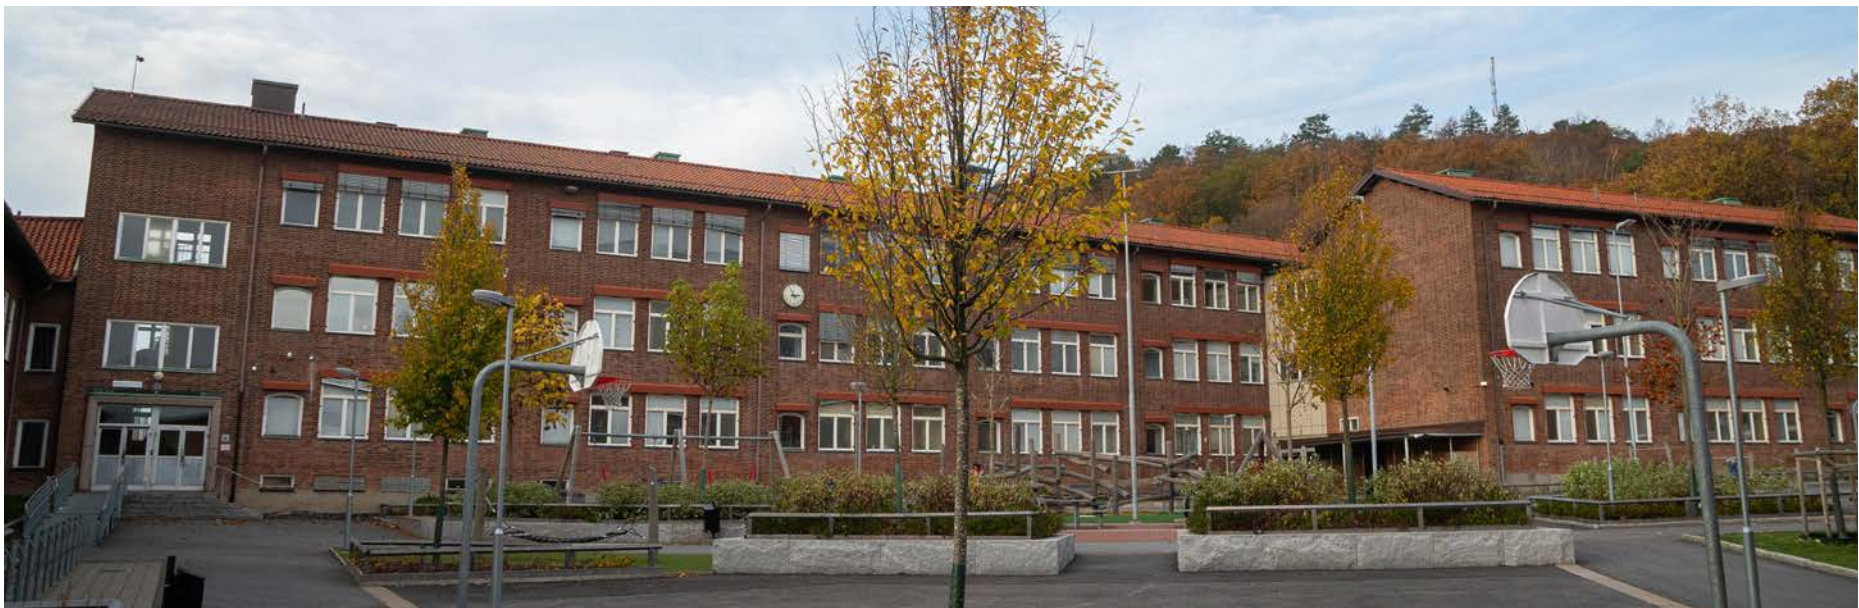
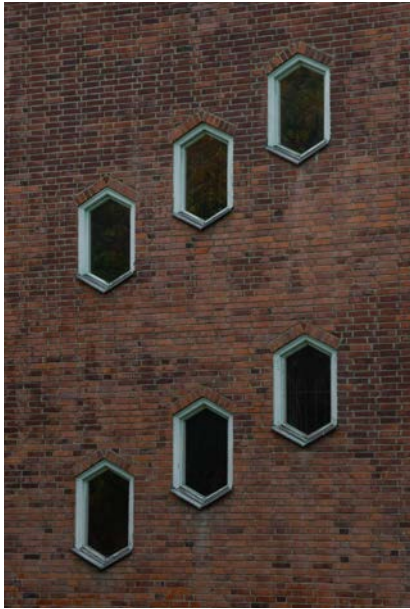
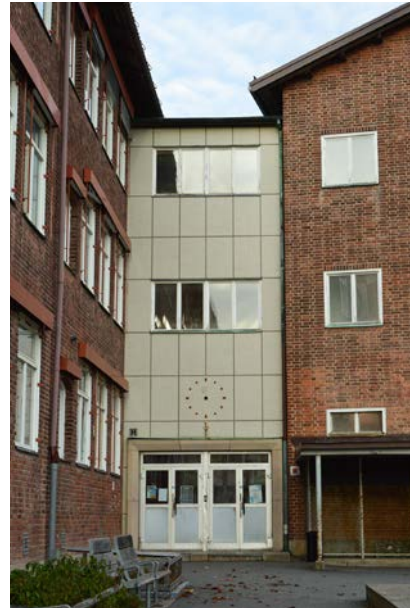
Majoriteten av byggnaderna går i rött tegel men 40-talsdelen särskiljer sig med sitt gula tegel och som en egen enhet. Byggnadskropparna är förskjutna i förhållande till varandra och taken är tegeltäckta sadeltak med stora takutsprång. Fönstersättningen är varierad och på vissa delar syns en friare uttryck, exempelvis på gaveln mot nordöst där ett trapphus fått sex stycken hexagonformade, diagonalt stittande fönster. På vissa ställen finns fönsterbläck i ärgad koppar. Entréerna har sentida glasade aluminiumportar och en har detaljer i granit. På en av trapporna mot gården i väster finns tidstypiska vitmålade metallräcken från 50-talet. På tillbyggnaden från 60-talet är entréerna indragna och utsmyckade med mönstermurning. Andra fina detaljer är nischerna i fasaden mot kyrkan, en kopparklädd takfot åt väster och ett kopparklätt burspråk åt norr. Inne i skolan är trapporna i sten och fönsterbräderna i marmor.

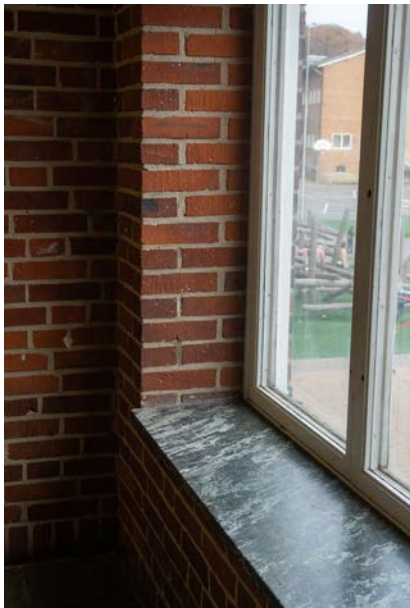
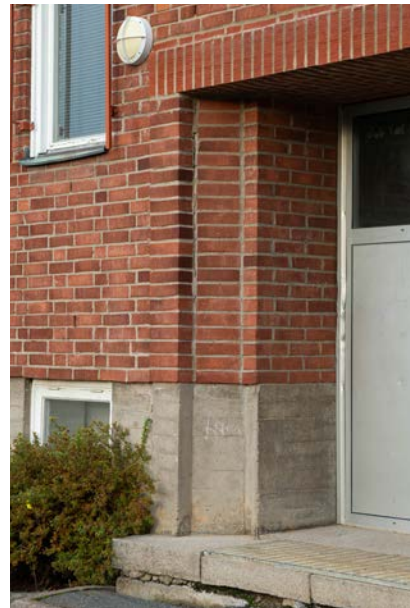
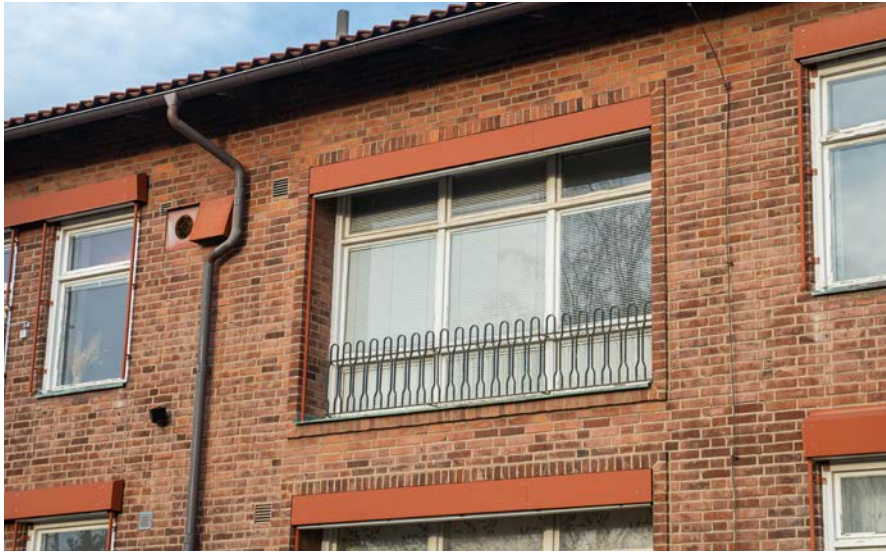
Bild vänster övre: Hexagonformade fönster på skolans nordöstra fasad. Bild höger övre: Granitinklädd entré med ljusa kakelplattor i fasad. Bild vänster nedre: Interiörbild av fönsterbrädet i marmor. Bild höger nedre: Mönstermurning kring öppningen på 60-talsbyggnaden.
