**Titel:** Lundby - bevaranderapport

**Författare:** Linnea Darin och Frida Lindqvist, Stadsfastighetsförvaltningen, Göteborgs Stad

Denna rapport är framtagen av två arkitektstudenter som i juni 2024 tog sin kandidatexamen vid Chalmers tekniska högskola. Under hösten samma år har de genomfört en praktik på stadsfastighetsförvaltningen på Göteborgs stad vilket resulterade i denna rapport.

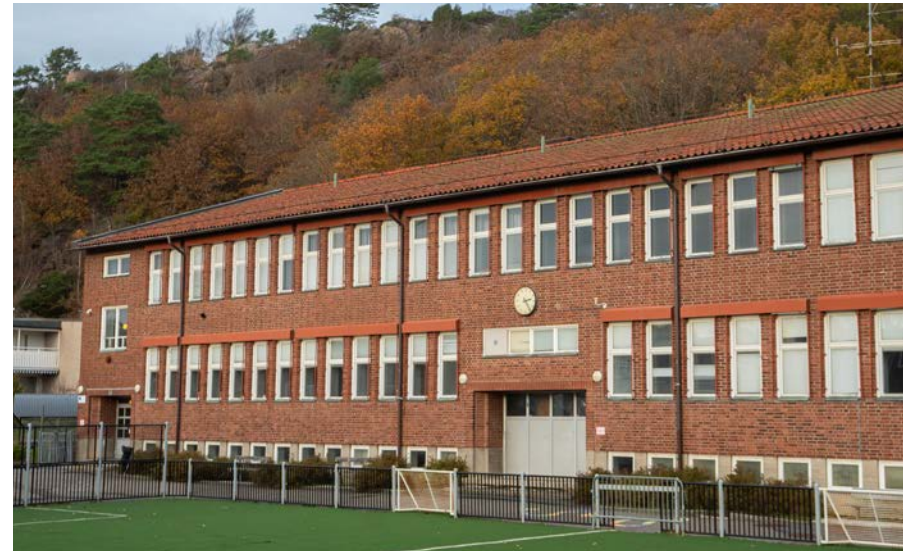
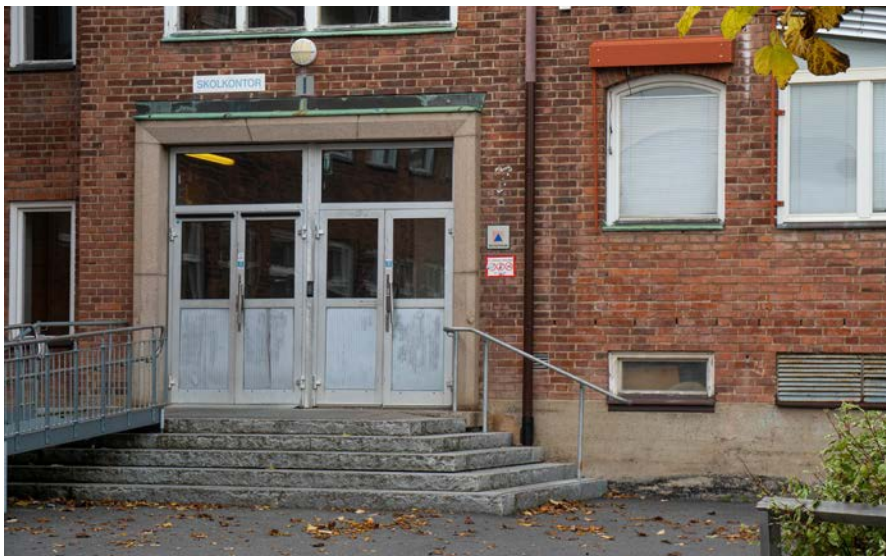
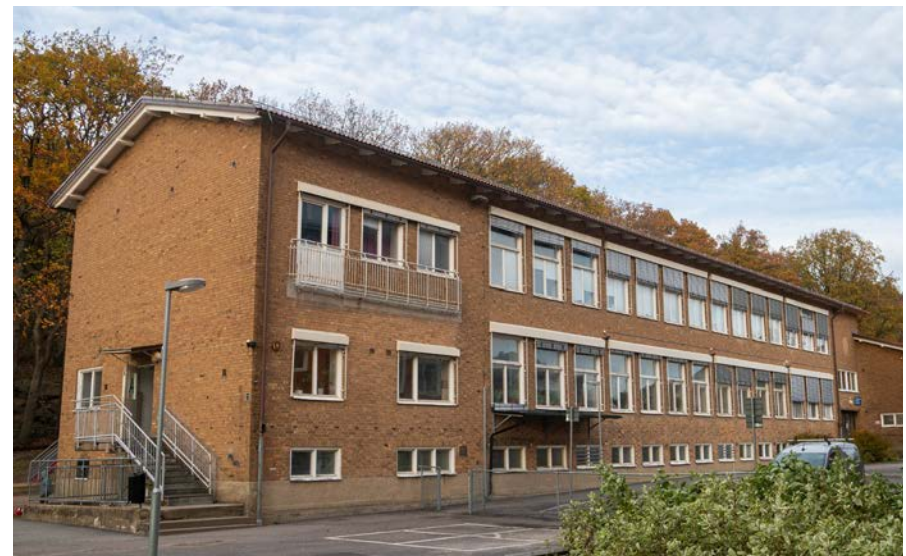
Bild övre: Fönsterdetalj med nischer på sydvästfasaden mot kyrkan. Bild nedre: Entré med aluminiumklädda dörrblad, koppar ovan entrén och en inramning av granitsten.

Bild övre: 60-talsdelen med strikt fönstersättning och mönstermurade öppningar kring entréer. Bild nedre: Skolbyggnaden från 40-talet i gult tegel.

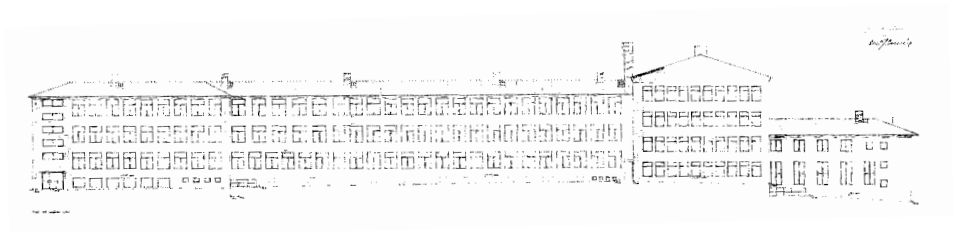
Bräckeskolan uppfördes 1946 för 900 elever. Skolan byggdes sedan ut i slutet på 50-talet med en flygel i norr. De äldre delarna visar på fina och värdefulla exempel från den svenska 40-tals arkitekturen, som var en reaktion mot det avskalade och strama inom funktionalismen. Resultatet blev omsorgsfullt, mer dekorativt utformade byggnader som kan knytas an till 1920-talets klassicism. Mönstermurning blev vanligt vilket på Bräckeskolan återfinns i form av en fris längs takfoten högst upp på fasaden.

Ritning på den ursprungliga fasaden mot sydost. Här syns tydligt den symmetriska fönstersättningen.

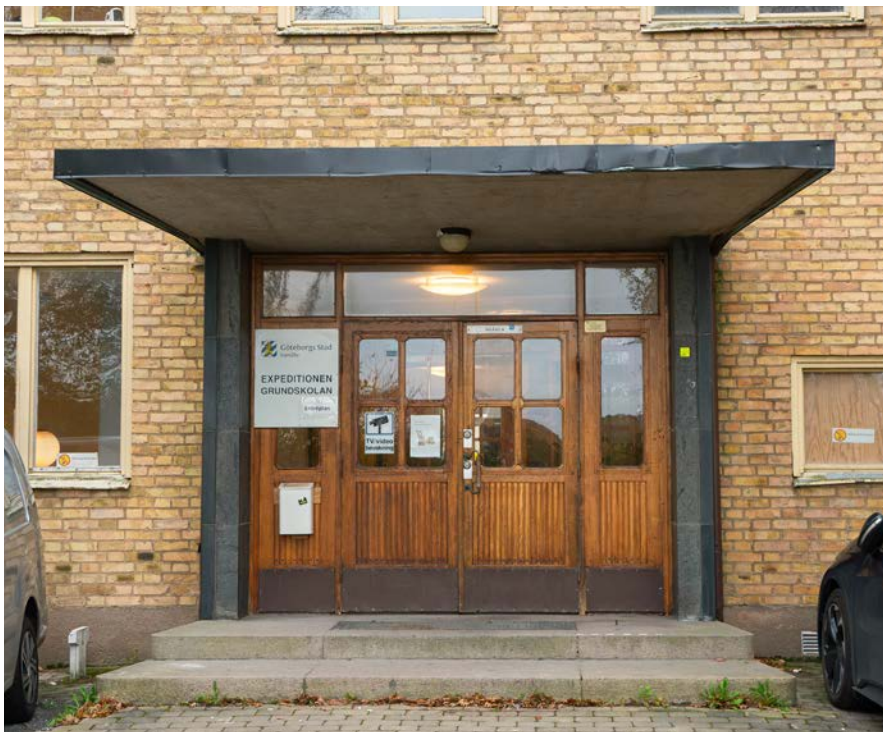
Andra karaktäristiska och fina exempel hos Bräckeskolan är fasadens symmetriska fönstersättning med stort ljusinsläpp, det borstade gula teglet, sadeltaket med stora utskjutande taksprång och synliga taksparrar samt den nordvästra entrén med originaldörrar i trä och kopparklätt skärmtak. Även byggnadens L-form var typiskt för sin tid tillsammans med variationen i volymer och att de är förskjutna i förhållande till varandra för att ge illusionen av flera byggnader.

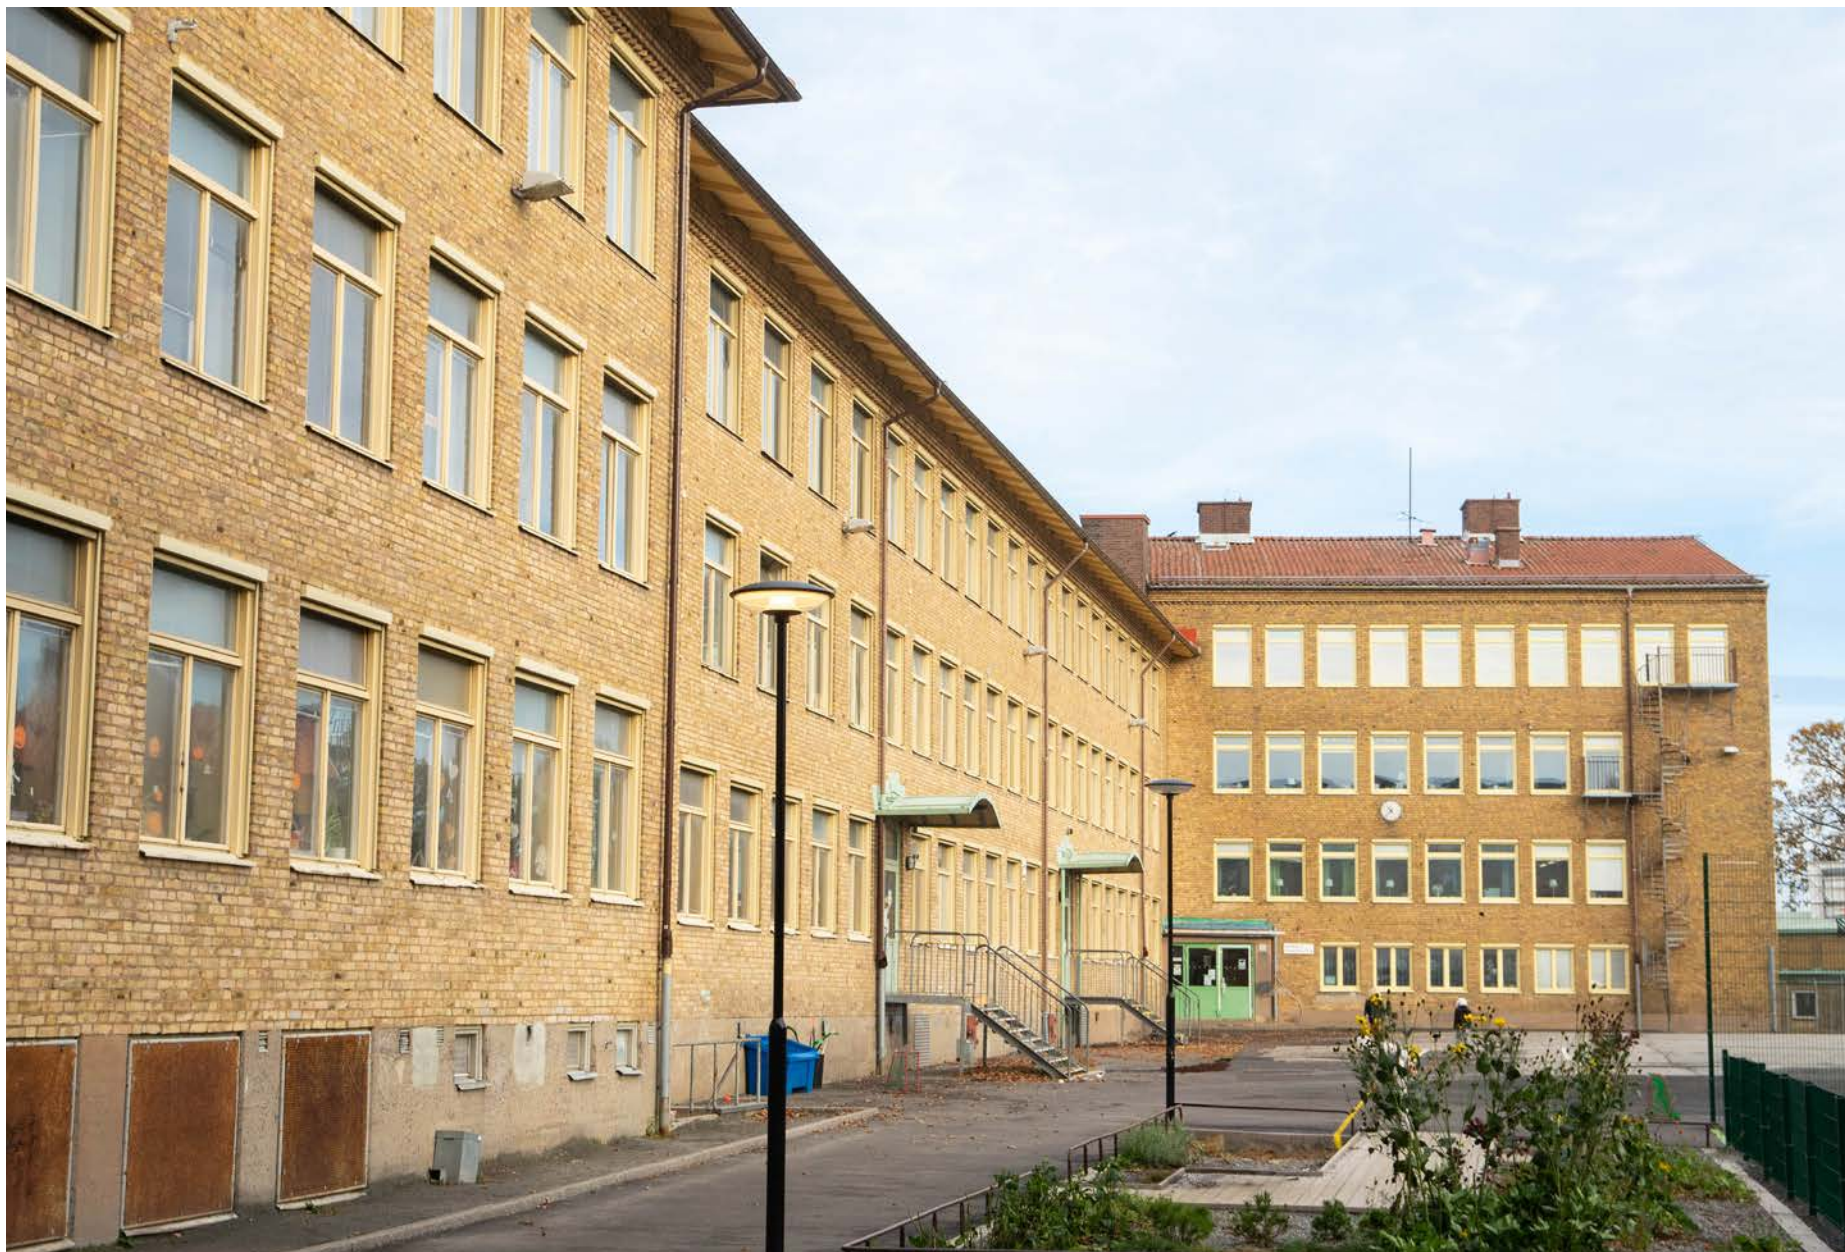
Bräckeskolans L-form är ett av de karaktärsdrag som pekas ut som tidstypiskt.

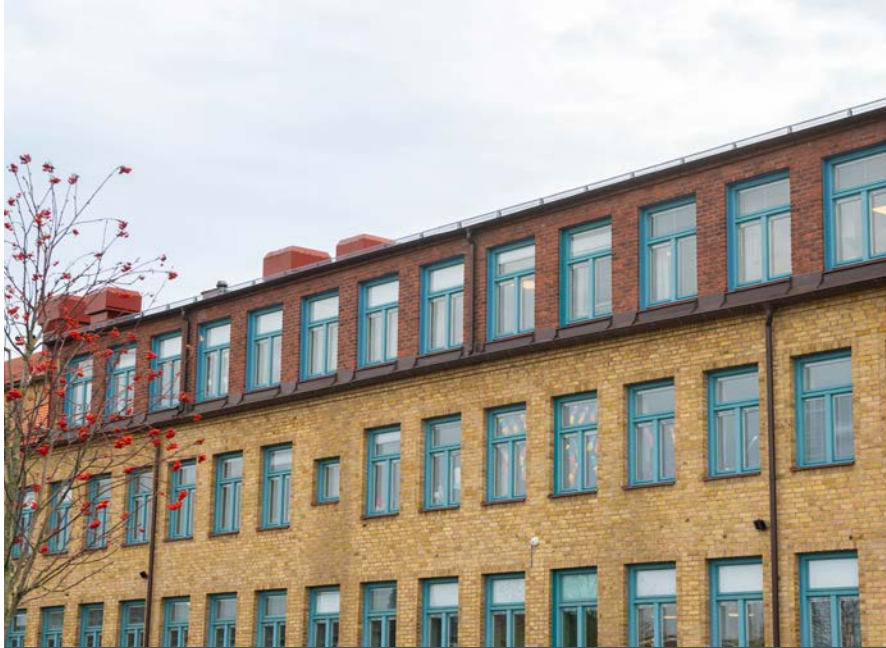
Bjurslättskolan byggdes under sent 40-tal och bestod då av en huvudbyggnad i 2-4 våningar uppdelad i tre volymer. Denna variation i volym och höjd är tidstypisk. Andra exempel på värdefulla delar är det valmade sadeltaket och fasader av gult tegel med en mönstermurning vid takfoten. Därtill finns den karaktäristiska fönstersättningen som är tät och symmetrisk och med T-postindeling i blå nyans. Över de ursprungliga entréerna finns skärmtak. Sedan öppnandet av skolan har en rad tillbyggnader och justeringar skett. 1990 tillkom till exempel en ny entrébyggnad i annan stil och material, dessa delar ingår inte i det utpekade värdet.

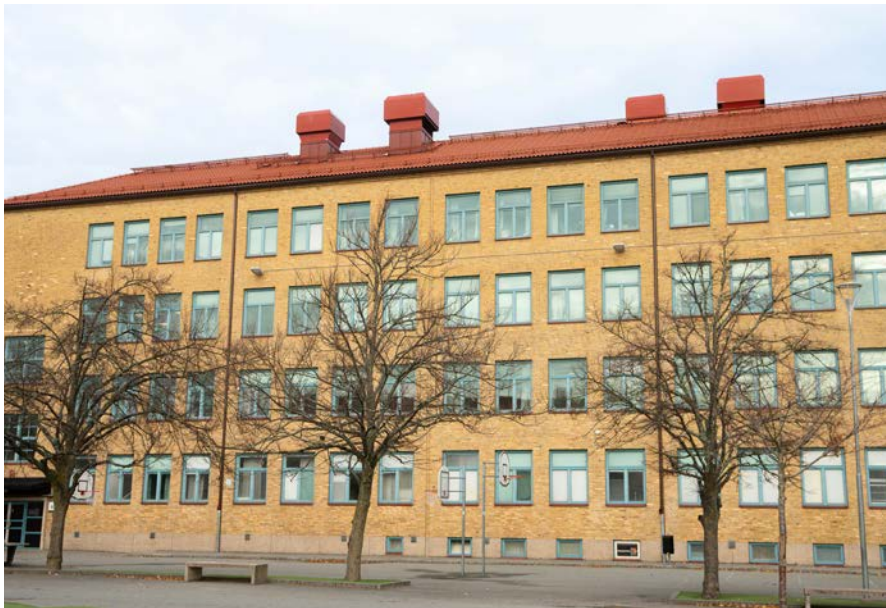
Bild övre: Bjurslättskolan norra fasad med karaktäristisk fönstersättning.  
Bild nedre: Bjurslättskolan södra fasad med karaktäristisk fönstersättning.

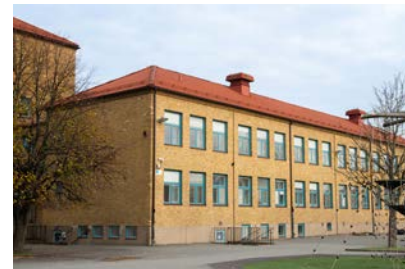
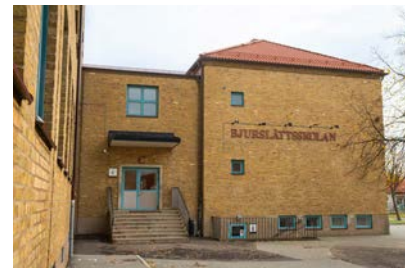
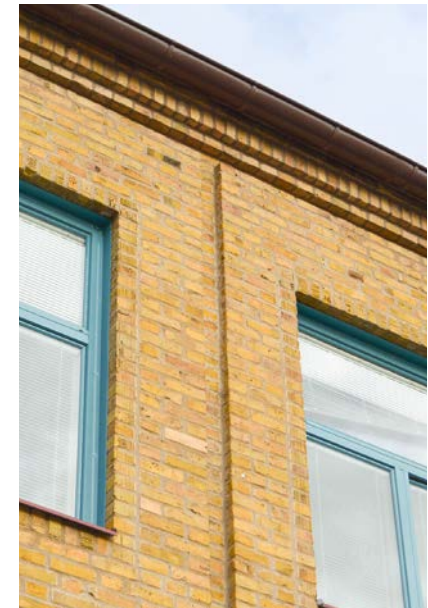
Bild vänster övre: Lägre volym av byggnaden åt syd. Bild vänster nedre: Entréparti i en utskjutande del av byggnaden. Bild höger: Exempel på detaljer i fasad - mönstermurning vid takfot, tegeldetaljer runt fönster samt plats för ett nersänkt stuprör.

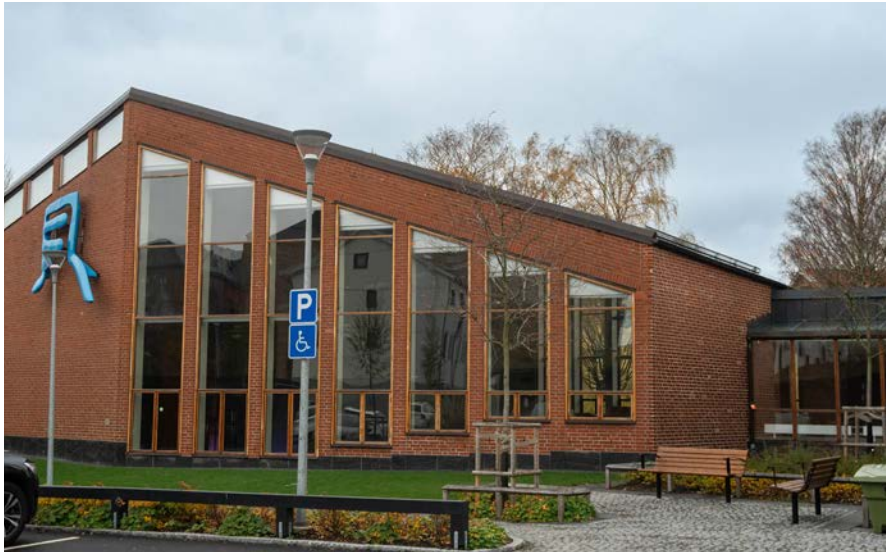
Lundbyskolan, f.d. Lundby Gymnaisum eller Lundby Samreal, var ursprungligen ett oregelbundet byggnadskomplex med en central huvudaxel och sex utskjutande byggnadskroppar. Mellan de utskjutande partierna bildades halvslutna gårdar. Entrésidan åt väster dominerades av den hexagonalt utformade aulan. På fastigheten fanns även en fristående gymnastikbyggnad från 1962. 2021-2023 revs stora delar av den ursprungliga skolan och nya lokaler byggdes. Endast de norra delarna med aula och matsal bevarades och det är dessa delar som omfattas av bevarandeskyddet. Matsalsdelen har renoverats till kontor- och konferenslokaler. I rivnings- och renoveringsarbetet har det varit stort fokus på återbruk och bland annat 95% av teglet, teakfönster, dörrar, smidesräcken, marmortrappor och stolarna i aulan har antingen restaurerats, använts i projektet eller omhändertagits för återbruk.

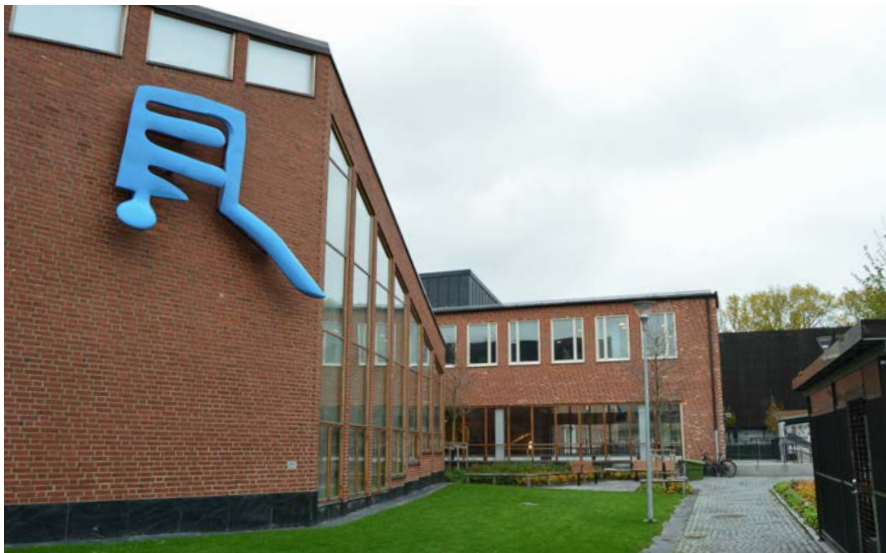
Bild övre: Aulans sydfasad. Bild nedre: Aulabyggnaden med det blåa konstverket "Tecken" av Willy Ørskov från 1968.

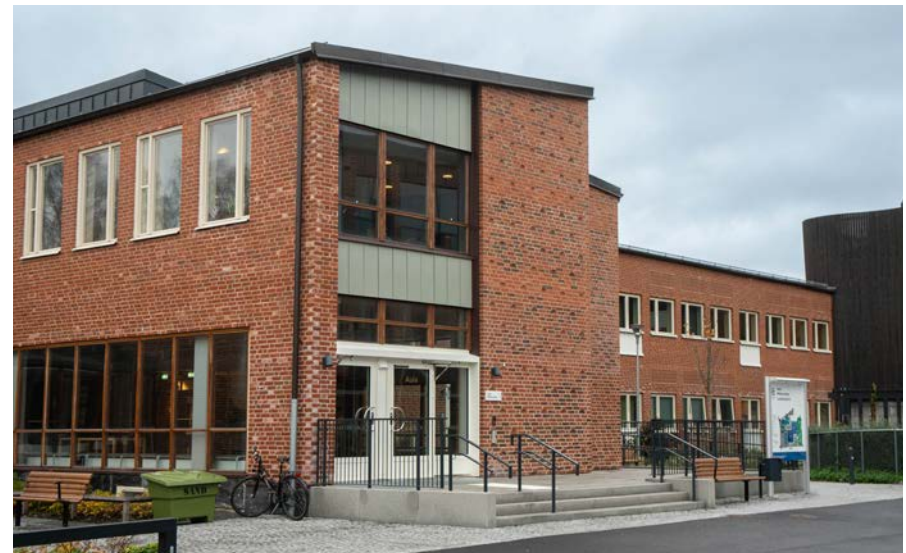
Bild ovan: Huvudentré med mönstermurad gavel in till foajé, aula och kontor. Tidigare sammansatt med nu rivna delar.

De bevarade ursprungliga delarna av skolan går i rött tegel, socklar i skiffer och har flacka, pappklädda tak. Fönstren är i trä och har varierande form och indelning. På vissa delar, exempelvis där matsalen tidigare låg, finns våningshöga uppglasade partier. Aulan har ett eget uttryck med sin hexagonala form och höga glaspartier som följer takfotens linje. På den västra sidan finns små, smala fönsteröppningar med betongglas. Även balkongen på den östra sidan som markerar den gamla rektorsexpeditionen utgör en värdefull del. I foajén till aulan finns en väggrelief som är gjord av keramikern Lisa Larson. De bevarade delarna av Lundbyskolan beskrivs som "ett ytterst värdefullt och ner på detaljnivå välbevarat exempel på 1950-talets högkvalitativa skolbyggande. De kvarvarande delarna av Lundby gymnasium är en av få bevarade byggnader från 1900-talets andra hälft byggd för gymnasial utbildning i Göteborg."

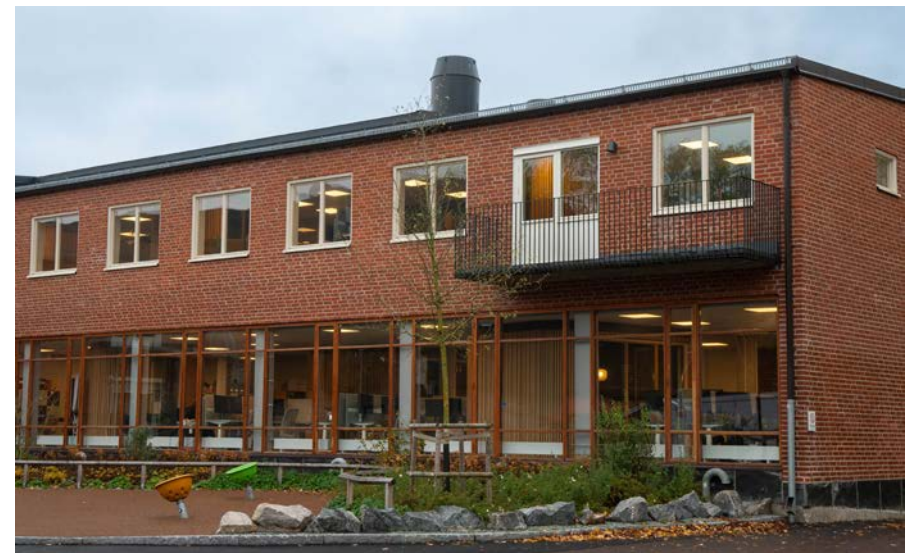
Bild övre: Keramikrelief av Lisa Larsson som bevarats under renoveringen av aulan.  
Bild nedre: F.d. matsalen med balkong som markerar f.d. rektorsexpeditionen.

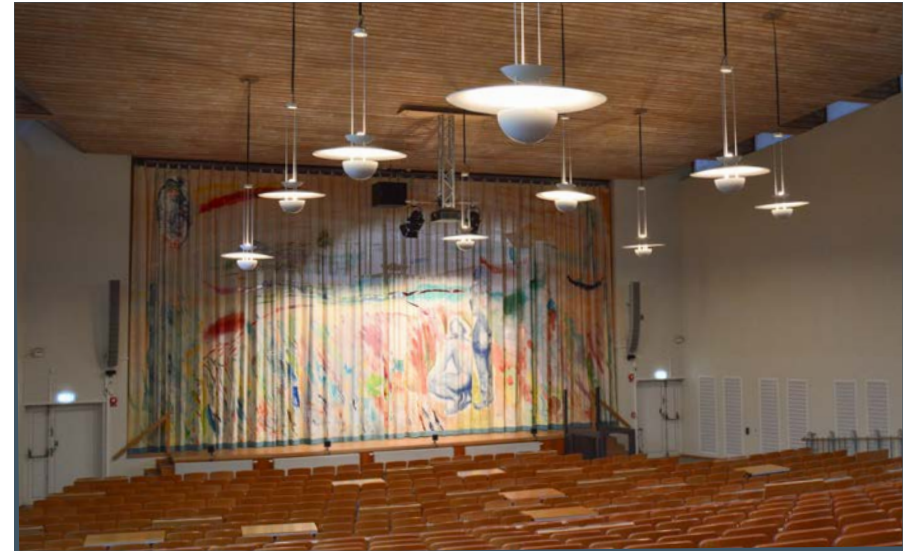
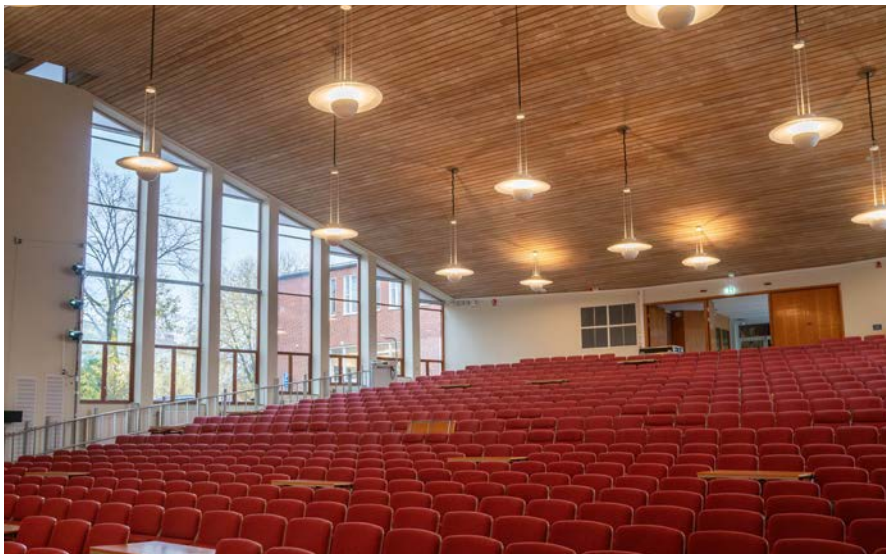
Bild övre: Entré från foajé till aula med massiva träportar och fint ljus som tas in från fasadens öppna karaktär. Bild nedre: Aulan med sina 800 sittplatser och höga ljuspartier längs sidan.

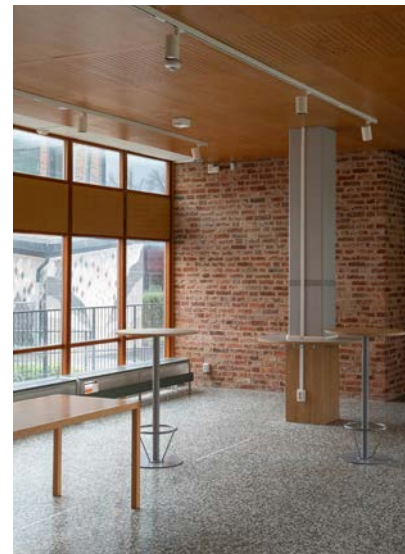
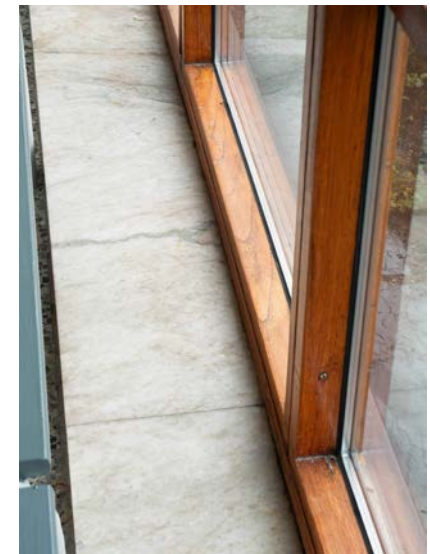
Bild övre: Inne i aulan, ner mot scenen. Bild vänster nedre: Foajén med innervägg i tegel. Bild höger nedre: Fönsterdetalj i foajén med fönsterbänk i marmor och oljade fönsterramar.

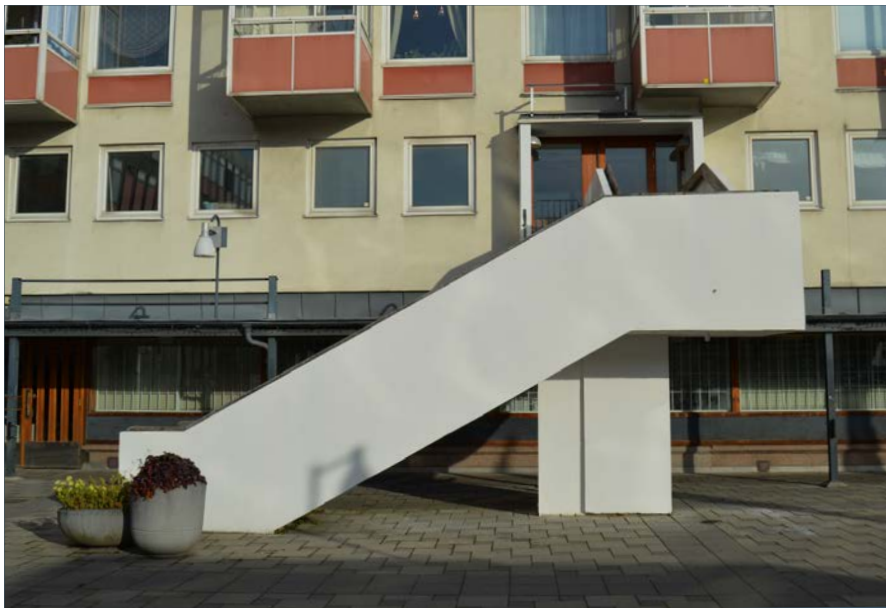
Bild övre: Wieselgrensplatsen sett från sydväst med centrumbyggnad i förgrund och bostadshus i baktill. Bild nedre: På platsen finns fyra putsade trappor till bostadshusens första våning.

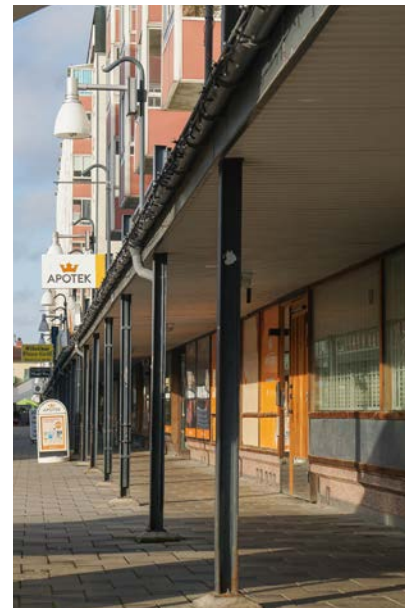
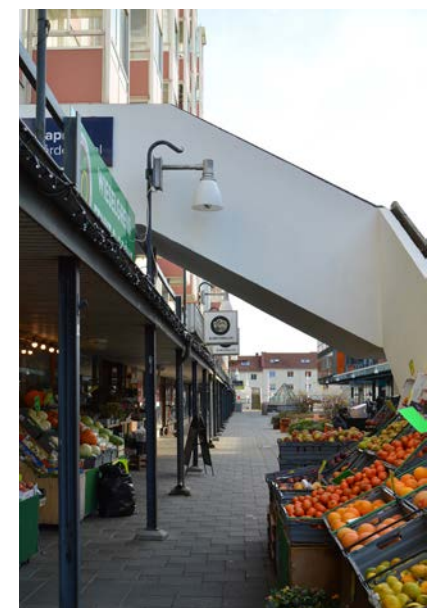
Bild vänster: Glasad bottenvåning med skärmtak och smäckra pelare som skapar en arkad-känsla. Bild höger: Än idag finns en stor mix av butiker och lokala handlare.

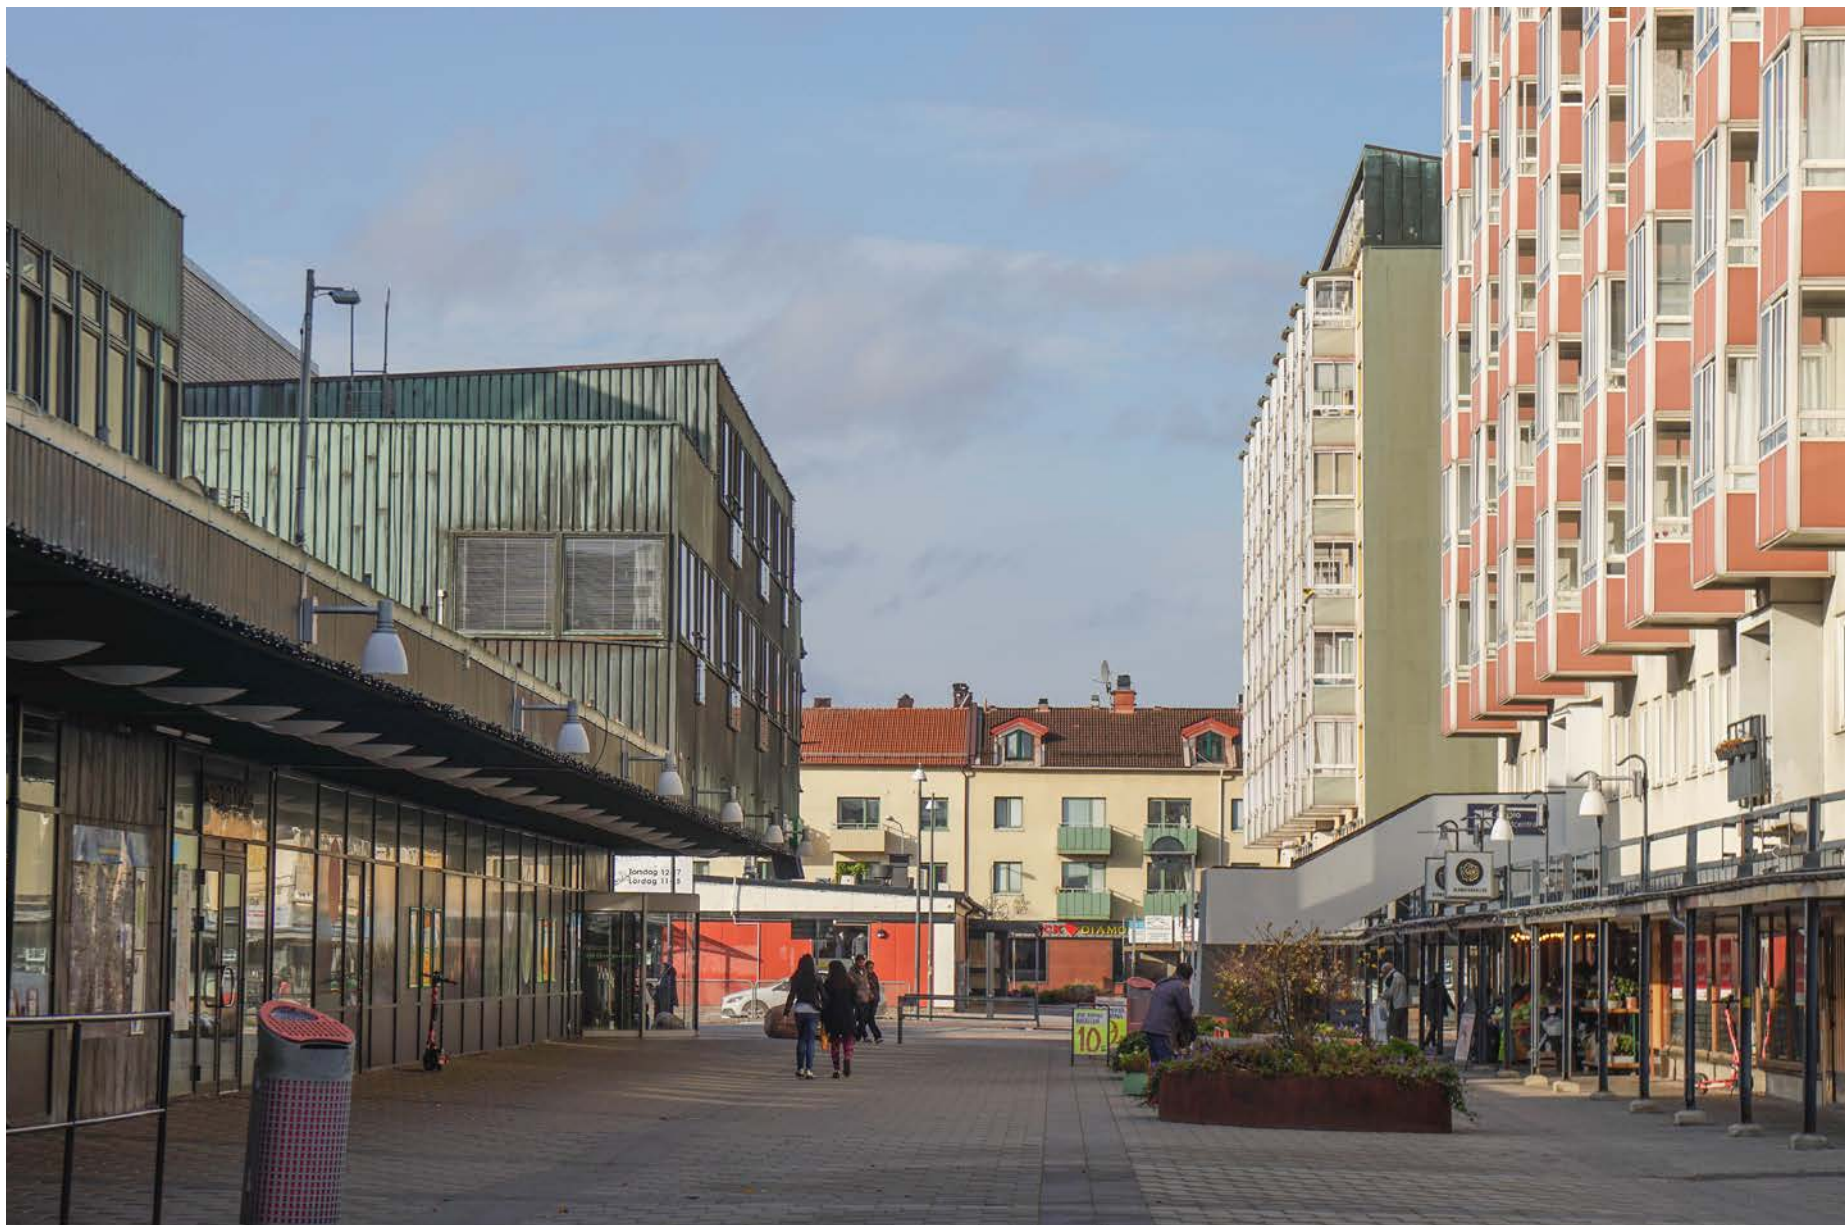
Wieselgrensplatsen med centrumbyggnad till vänster och bostadshus till höger. Volymerna varierar i form och höjd och centrumbyggnadens bottenvåning är indragen. I bottenplan på bostadshuset finns ett utskjutande skärmtak med smäckra pelare som skapar en arkad-känsla.

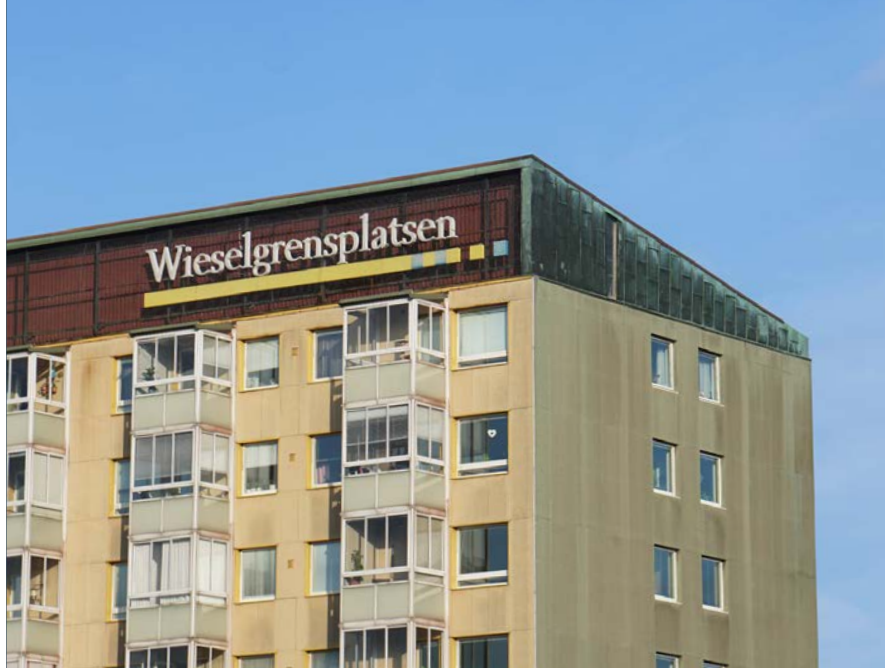
Den södra sidan av platsen bestod av en centrumbyggnad med varuhus och samlingssal. Centrumbyggnaden har en karaktäristisk korrugerad kopparklädsel upptill och mörkt norskt skiffer nedtill. Åt öst i denna byggnad ligger ett sjukhus också klätt i koppar, med uppglasade fönsterband och bröstningsdetaljer i 1970-tals orange. Koppar är ett återkommande och sammanhållande material på platsen som även återfinns på taket av bostadshusen. Volymen och höjden på centrumbyggnaden varierar längs med platsen och entréplanet är något indraget under byggnaden. De varierande volymerna och arkaderna längs markplan gör att åttavåningshusens verkliga höjd blir mindre påtaglig nere på platsen. Markbeläggningen går i vita, svarta och röda betongplattor. I mitten finns ett ljusschakt i form av en pyramid i glas. Via den ser man ner i matbutikens lokal som sträcker sig in under torget.

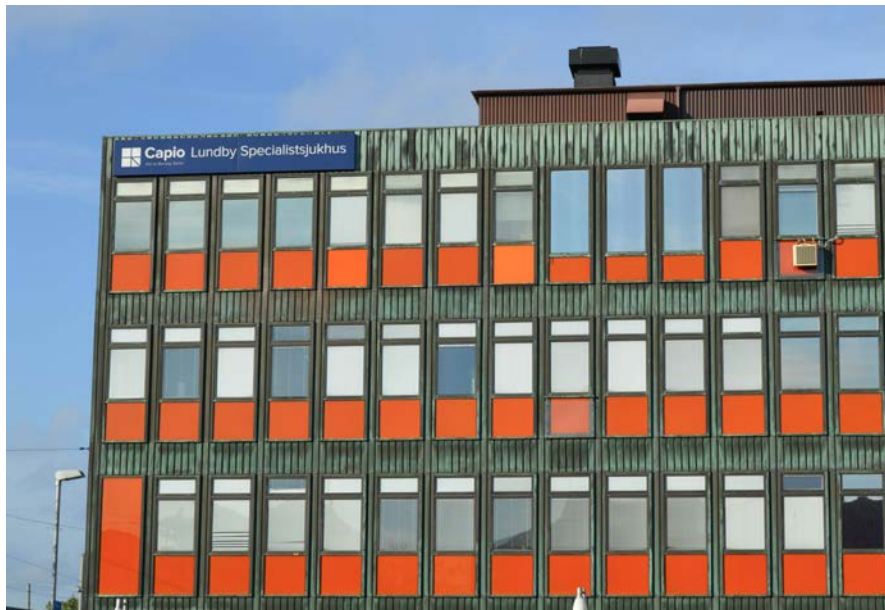
Bild övre: Kopparklädseln är ett återkommande element, här på taket av ett bostadshus. Bild nedre: Sjukhusets fasad i korrugerad kopparklädsel med bröstningsdetaljer i 1970-tals orange.

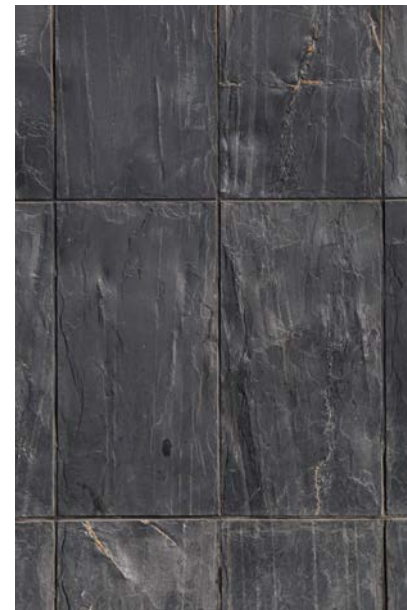
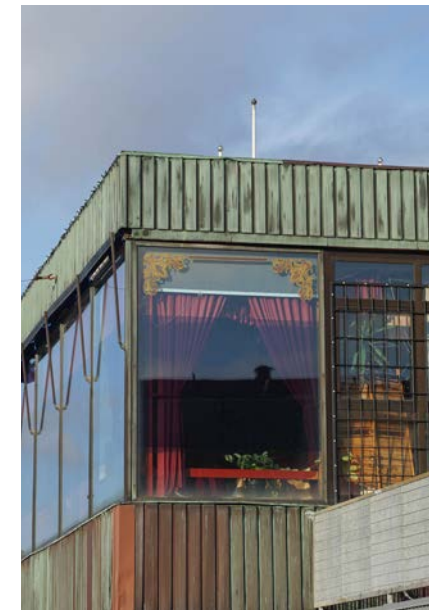
Bild vänster: Centrumbyggnadens fasad nedtill i mörkt norskt skiffer. Bild höger: Centrumbyggnadens fasad upptill med korrugerad kopparklädsel.

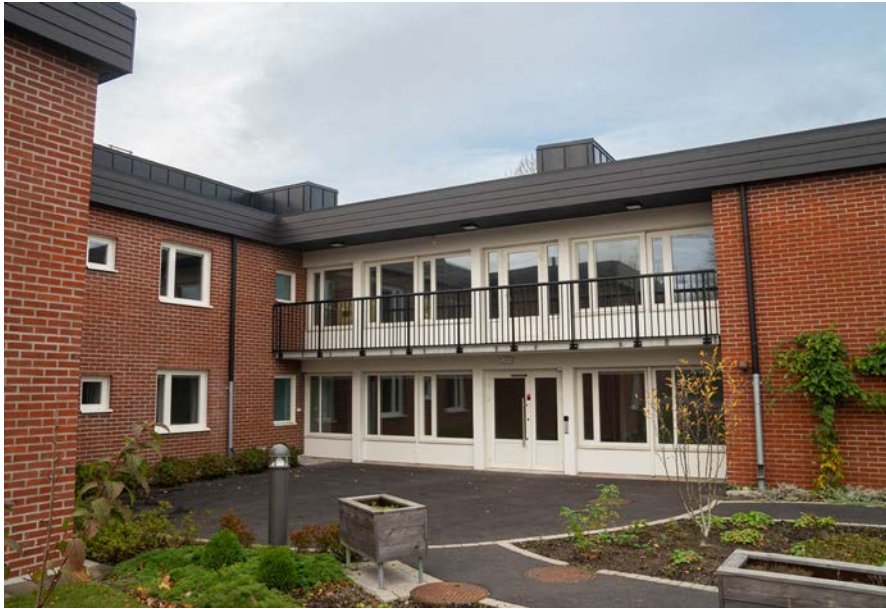
Bild ovan: Vy över fasad med balkong och mindre innergård åt sydöst. Våningshöjden har hållts nere för att anpassa sig till området.

Kyrkbyhemmet beskrivs som ett intressant exempel på en småskalig vårdinstitution från 1960-talet. För att ta hänsyn till områdets historia har höjden hållits nere och byggnaden har istället fått sprida ut sig på bredden. Arkitekturen är tidstypisk för 1960-talet och är av socialhistoriskt värde.

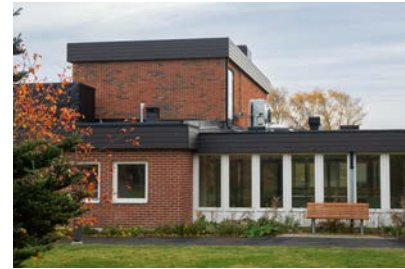
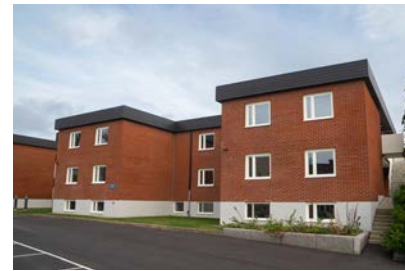
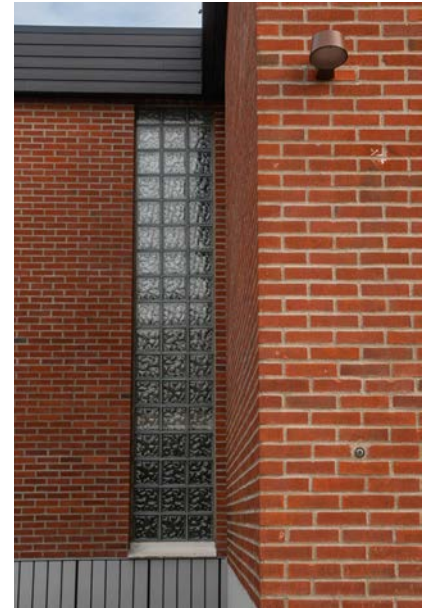
Bild vänster övre: Vy från den gemensamma större innergården. Bild vänster nedre: Fasad mot väster med något högre våningshöjd. Bild höger: Fasaddetalj med betongglas.

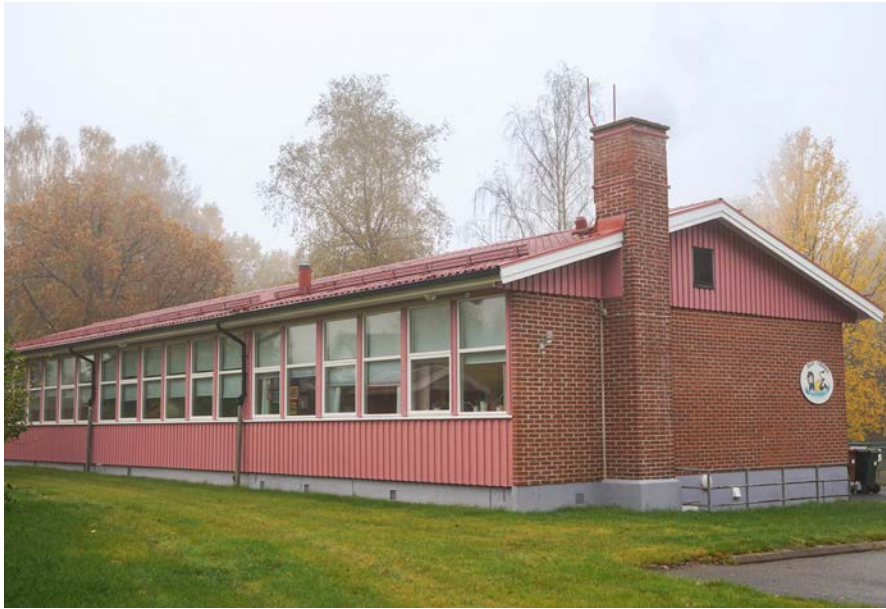
Bild ovan: Östfasaden och gavel med skorsten. De delar som anses värdefulla är fönsterbandet längs hela fasadens längd, skorstenen och skillnaden mellan gavlar och långsidor.

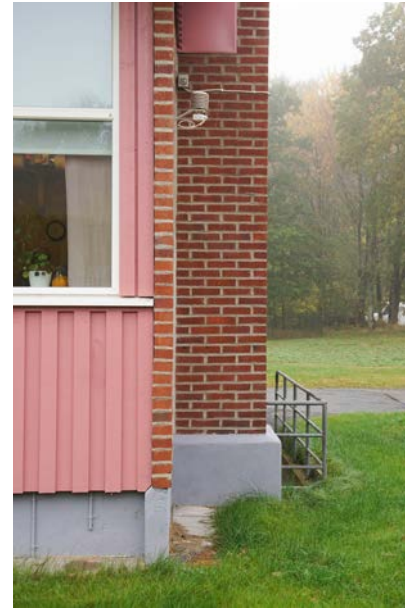
Bild vänster: Materialmötet mellan långsidans träpanel och gaveln i tegel.

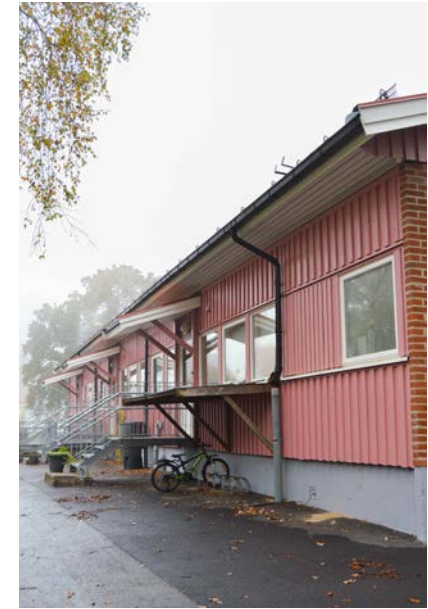
Bild höger: Västfasaden där förändringar skett som försvagat skolans karaktär.

De delar av byggnaden som anses värdefulla och karaktäristiska är skillnaden i utformning mellan gavlar och långsidor, östfasadens fönstersättning med ursprungliga träfönster och den markerade skorstenen. Med tiden har det dock skett förvanskningar som försvagat skolans karaktär.

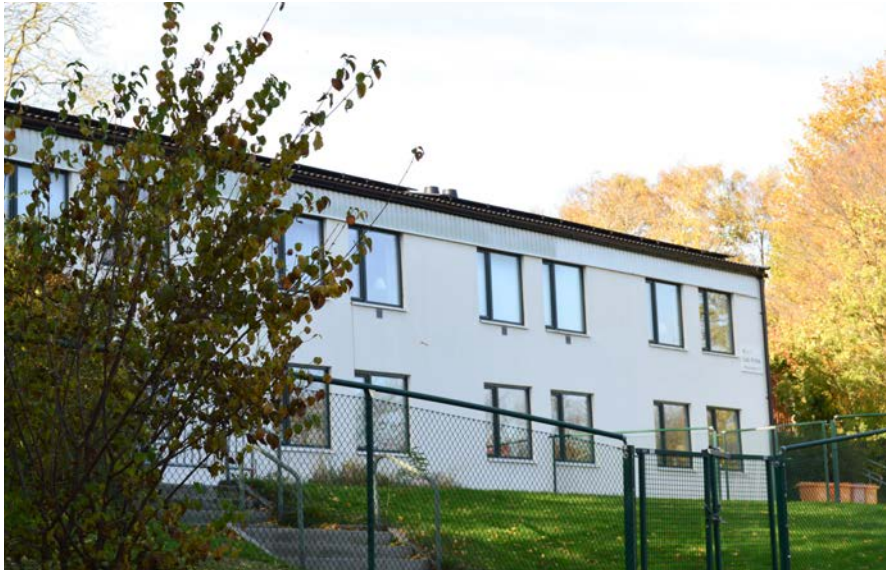
Bild ovan: Östfasad. Bild nedan: Utskjutande parti på östfasaden med fönster som sträcker sig över hela fasaens höjd. Bild nedan höger: Byggnadens östfasad sedd från Åbogårdsgatan.

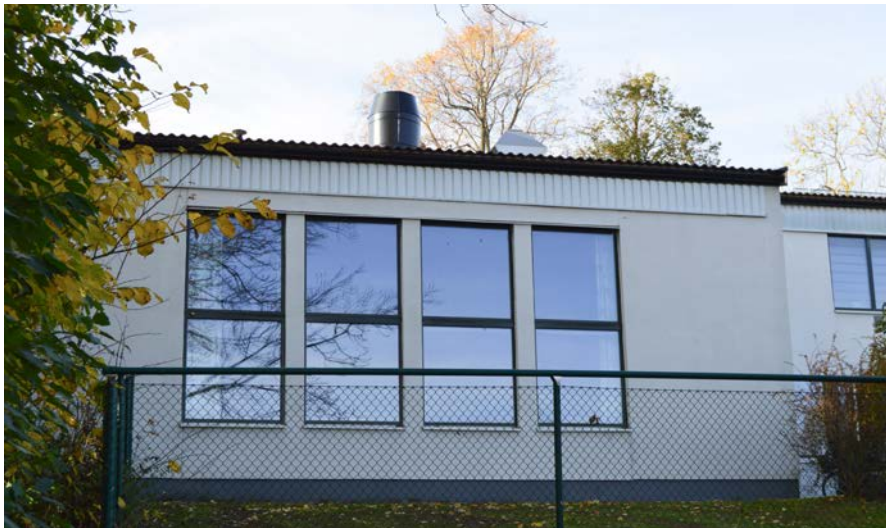
Byggnaden är klädd i en vitputsad fasad med symmetrisk fönstersättning och vänstercentrerade spröjs. Idag bedrivs daglig verksamhet här. Byggnadens bevarandevärde som enskilt objekt är mindre självklar men området som byggnaden ligger i har starka kulturhistoriska värden och är ett av få områden som fortfarande har kvar sin bystruktur. Byggnaden ligger i Lundby kyrkby, ett område med flera tusen års historia. Mycket av bevarandevärdet ligger därför i området och hur man förhåller sig till det. Här har man bland annat hittat keramik från stenåldern och gravar från bronsåldern. Under 1500-talet bestod Kyrkbyn av 17 gårdar som sedan ökade till över 50 stycken på 1800-talet. Stora delar av områdets vägsystem uppkom under denna tid och är väl bevarat. Här finns också Lundby gamla kyrka från 1300-talet. Kyrkan tillsammans med de gamla vägsträckningarna och områdets bykaraktär och lågskaliga bebyggelse anses vara av högt kulturhistoriskt värde. I bevarandeprogrammet nämns även bostadshusen längs Åbogårdsgatan som särskilt värdefulla. Husen från 1948 är tvåvånings lameller i trä med locklistpanel och är ritade i funktionalistisk stil. Karaktäristiskt är fönster med mittpost utan spröjs samt entréer med släta glasade dörrar av trä och skärmtak. Hustypen blev vanlig under 1940-talet och trots förändringar hör dessa till några av de bäst bevarade av denna typ. Dessa hus är inte kommunägda.
